INFORME MENSUAL DE MONITOREO EMBALSE SAN ROQUE

MONITOREO Nº 320 Fecha: 28/06/23

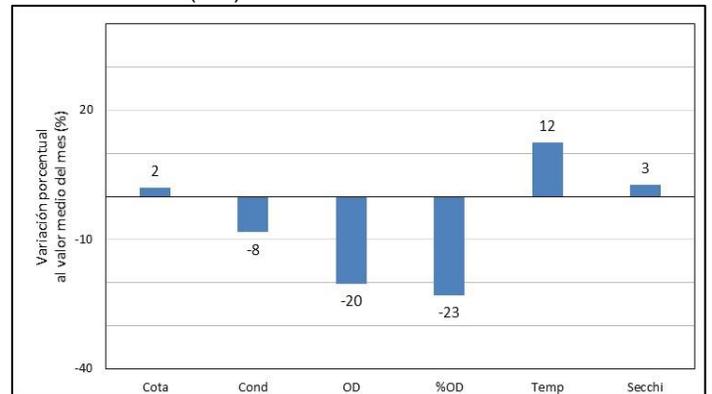
La figura muestra la desviación porcentual del valor observado en relación al valor medio de las variables medidas a campo para junio de la serie de 20 años. La transparencia del agua es superior similar al promedio histórico anual (1m).

La suspensión fina y acúmulos verdes en el agua es debida a la presencia de microalgas (cianobacterias).

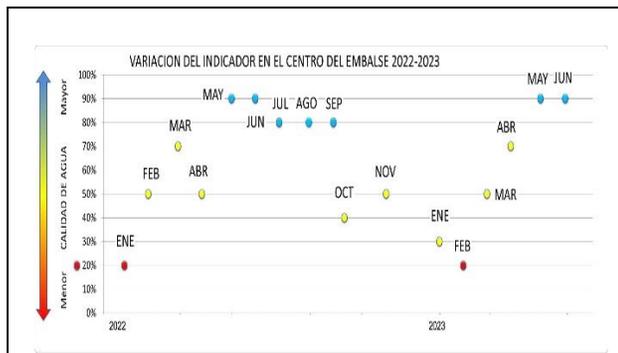
El embalse se halla en condición de **mezcla** en todos los sitios medidos. La toma se ubica aproximadamente a 22 m. La condición relativa para el centro, sitio de referencia del embalse, en función del IECSR, es "Buena", dentro del contexto de **eutrofia** que presenta.

Se muestra la serie temporal del IECSR en el centro y su condición en los diferentes sitios del embalse del último monitoreo.

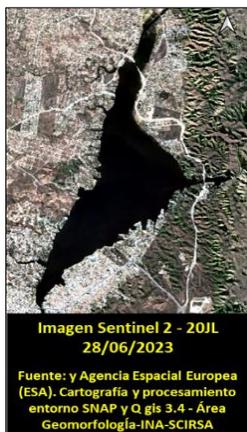
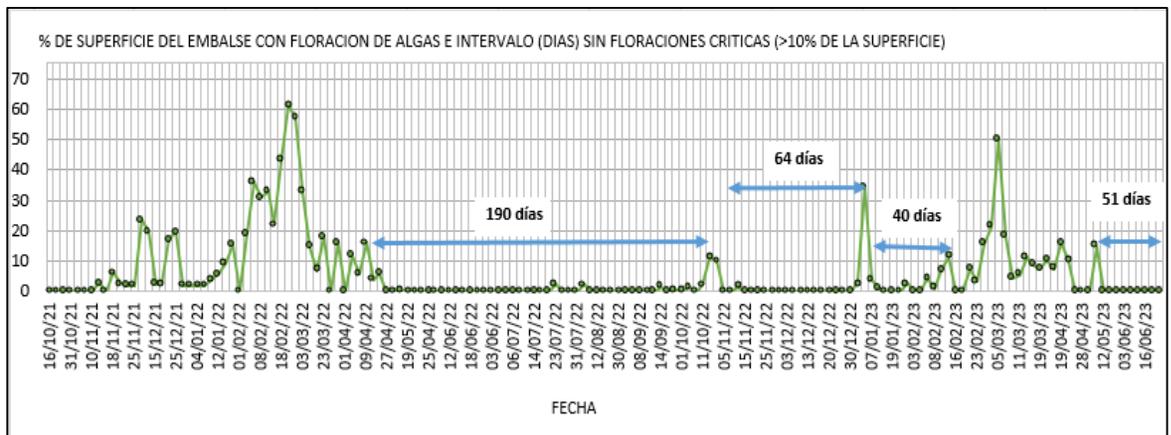
En la gráfica se muestra la superficie afectada por floración (SF) y se contabilizan días sin floraciones significativa (SF>10%).

Floraciones detectadas	Nº de días desde última floración SF>10%	Nro de imágenes analizadas (aptas)
0	51	6

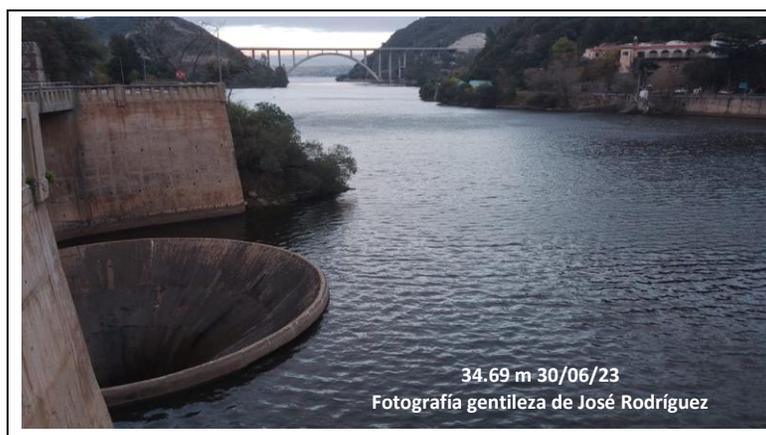
ÁREA PRESA

Nivel mínimo	04/06/23 34.69m
Nivel máximo	5/06/23 35.25 m
Nº de días descarga vertedero y tendencia del nivel	0

Nº de registros con presencia de algas en el total	0/15
