INFORME MENSUAL DE MONITOREO EMBALSE SAN ROQUE

MONITOREO Nº 333 Fecha: 30/07/24

Monitoreo Cuenca y embalse -30/7/2024

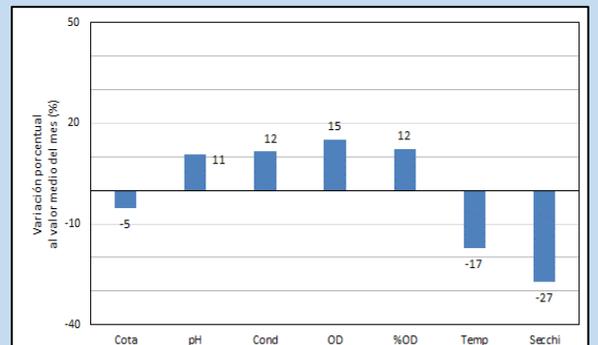
La figura muestra la desviación porcentual del valor observado en relación al valor medio de las variables medidas a campo para el mismo de la serie de 20 años.

El embalse se halla en condición de **mezcla** en C y P. La coloración marrón se debe a la presencia del dinoflagelado *Ceratium sp.* La condición relativa para el centro, sitio de referencia del embalse en función del IECSR, es "Normal" dentro del contexto de **eutrofia** que presenta. Se muestra la serie temporal del IECSR en el centro y en el mapa, su condición en diferentes sitios del embalse.

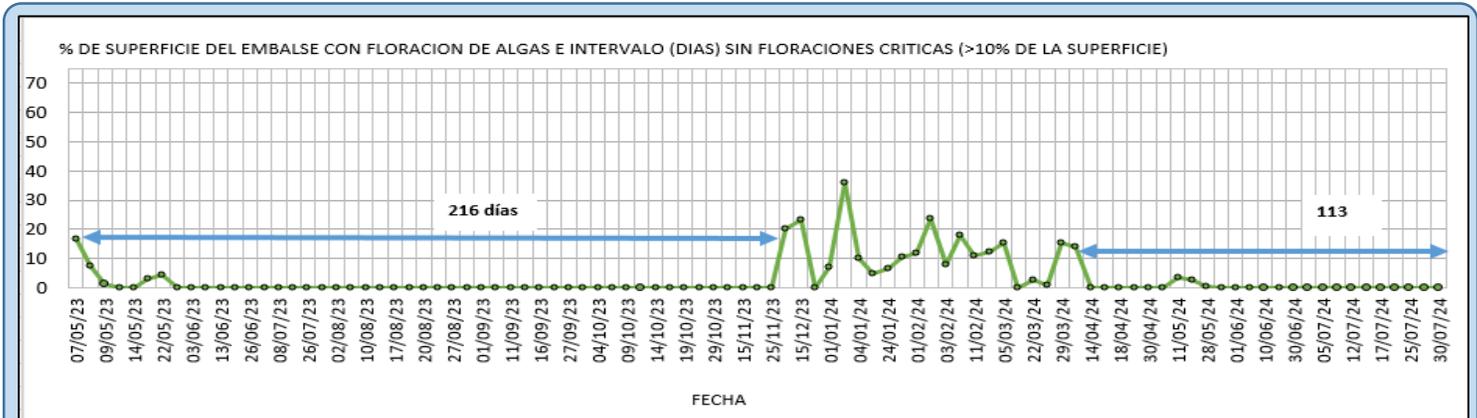
SERIE DE IMÁGENES SATELITALES

En la gráfica se muestra la superficie afectada por floración (SF) y se contabilizan días sin floraciones significativa (SF>10%).

Floraciones detectadas	Nº de días desde última floración SF>10%	Nro de imágenes analizadas (aptas)
0	113	11

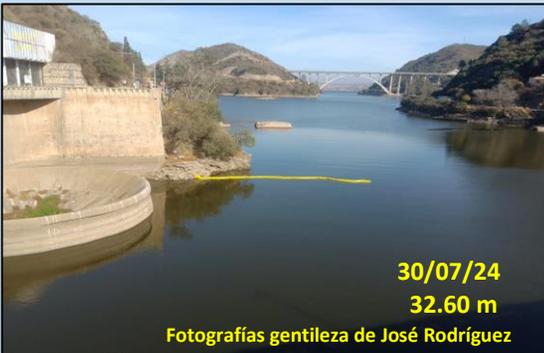
ÁREA PRESA (registros fotográficos disponibles)

<p>30/07/24 32.60 m Fotografías gentileza de José Rodríguez</p>
Nivel máximo	02/07/24 33.30 m	
Días descarga vertedero Tendencia del nivel	0 Descenso	
Nº de registros con presencia de algas en el total	4/13
