# INFORME MENSUAL DE MONITOREO EMBALSE SAN ROQUE

MONITOREO Nº 334 Fecha: 27/08/24

Código: INA-CIRSA-IMSR 8-24.DOCX

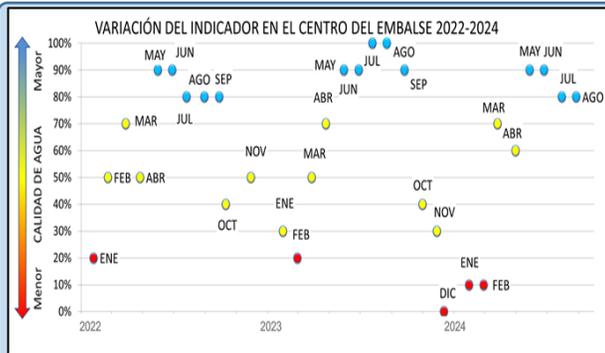
El embalse se halla en condición de **mezcla** en C y P. La coloración verde-marrón usualmente indica la presencia de cianobacterias y del dinoflagelado *Ceratium sp.* La condición relativa para el centro, sitio de referencia del embalse en función del IEC<sub>SR</sub>, es "Normal" dentro del contexto de **eutrofia** que presenta. Se muestra la serie temporal del IEC<sub>SR</sub> en el centro y en el mapa, su condición en diferentes sitios del embalse.

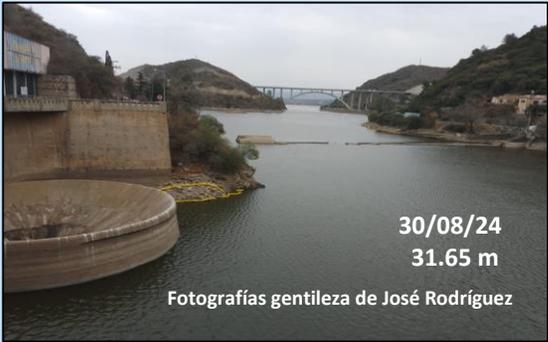
Nivel mínimo	31.65 m 30/08/24

Nivel máximo	32.52 m 01/8/24	
	Días descarga vertedero	0	
	Tendencia del nivel

Nº de registros con presencia de algas en el total	3/19	<p>30/08/24 31.65 m</p> <p>Fotografías gentileza de José Rodríguez</p>
