## INFORME MENSUAL DE MONITOREO EMBALSE SAN ROQUE

### MUESTREO 30/07/2019

**Código:** INA-CIRSA-IMSR-07-19.DOCX9

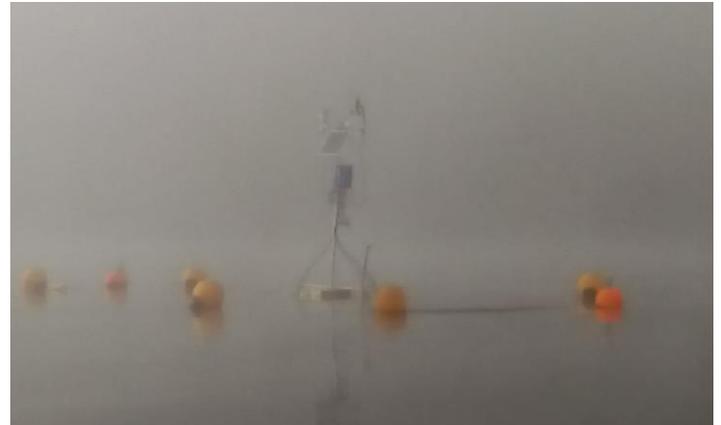
Condición de neblina durante el monitoreo y estación LDS de medición de la Pcia en el embalse.
