INFORME MENSUAL DE MONITOREO EMBALSE SAN ROQUE

25 DE ENERO 2022

Código: INA-CIRSA-IMSR 01-22.DOCX

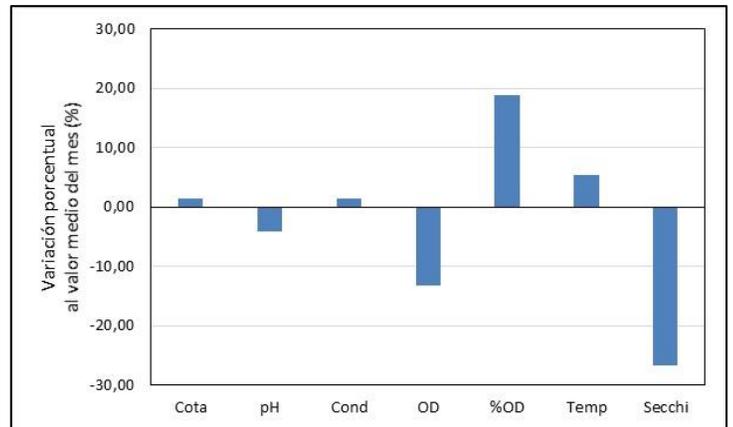
La siguiente figura muestra la desviación porcentual del valor observado en relación al valor medio de las variables medidas a campo para diciembre de la serie de 20 años.

La transparencia del agua es un 27 % menor a la media del mes diciembre (serie 1999-2020), disminuida por la presencia de microalgas cianobacterias principalmente *Microcystis sp* que desarrollan floraciones en la mayoría de los sectores del embalse, responsables de la coloración y olores presentes (geosmina y 2Metilisborneol). Las desembocaduras además, tienen reducida la transparencia principalmente por material disuelto y suspendido debido al aumento de ingreso de agua de los ríos.

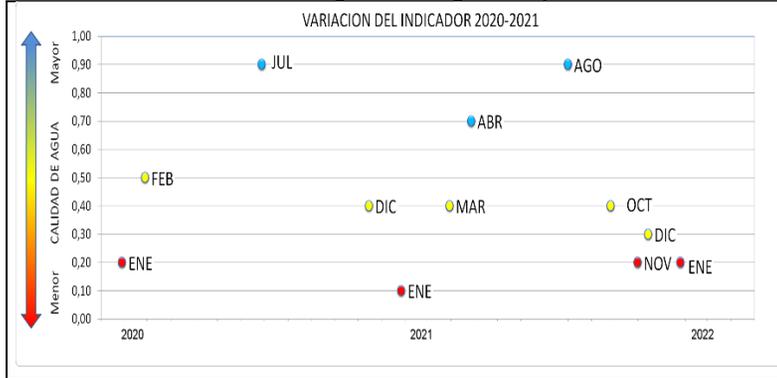
El embalse se halla estratificado en el área de presa. La toma se ubica 4 m por encima de esta estratificación. Se detecta sobresaturación en las capas superiores de la columna de agua del embalse debido al aporte de oxígeno de la fotosíntesis de las microalgas. Se registra hipoxia en centro

y desembocaduras y anoxia en presa. La condición del embalse en función del IEC_{SR}, ha sido clasificada como "CRÍTICA" acorde al contexto de eutrofia que presenta.

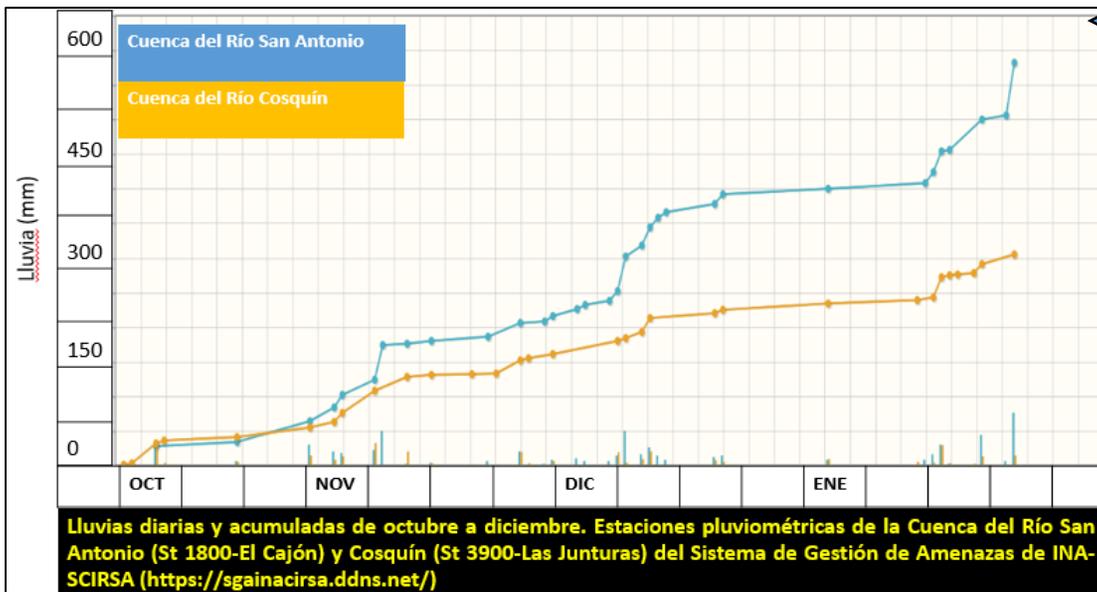
Serie temporal de lluvias. En enero continúan en aumento las lluvias iniciadas en octubre para las estaciones de referencia, en las principales cuencas del embalse (San Antonio y Cosquín) con un acumulado de 582 y 305 mm respectivamente.

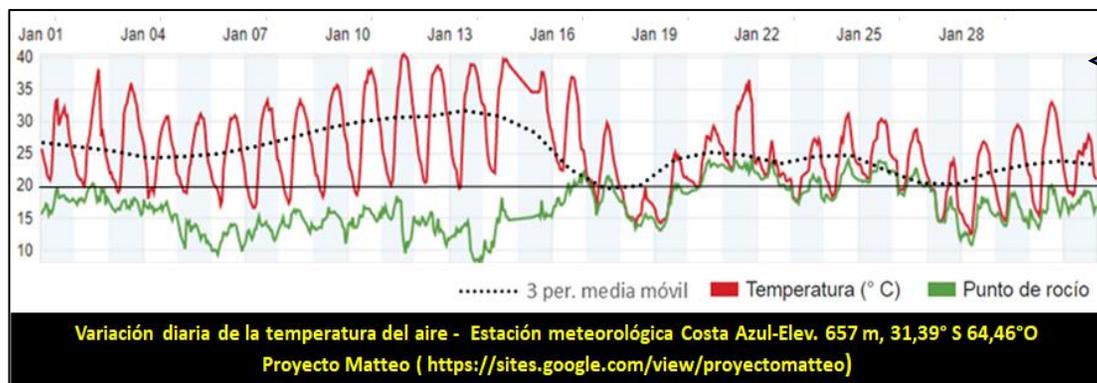
Serie temporal de temperatura del aire. las temperaturas máximas diarias, en la primera quincena del mes, superaron los 30° C. En la figura, junto a la variación diaria de temperatura se muestra la media correspondiente a tres días (media móvil). Se ha detectado una asociación entre el aumento de la temperatura promedio del aire de los 3 días previos y el deterioro general en la calidad del agua del embalse. Esta media móvil superó los 25°C la primera quincena y los 20°C el resto del mes.

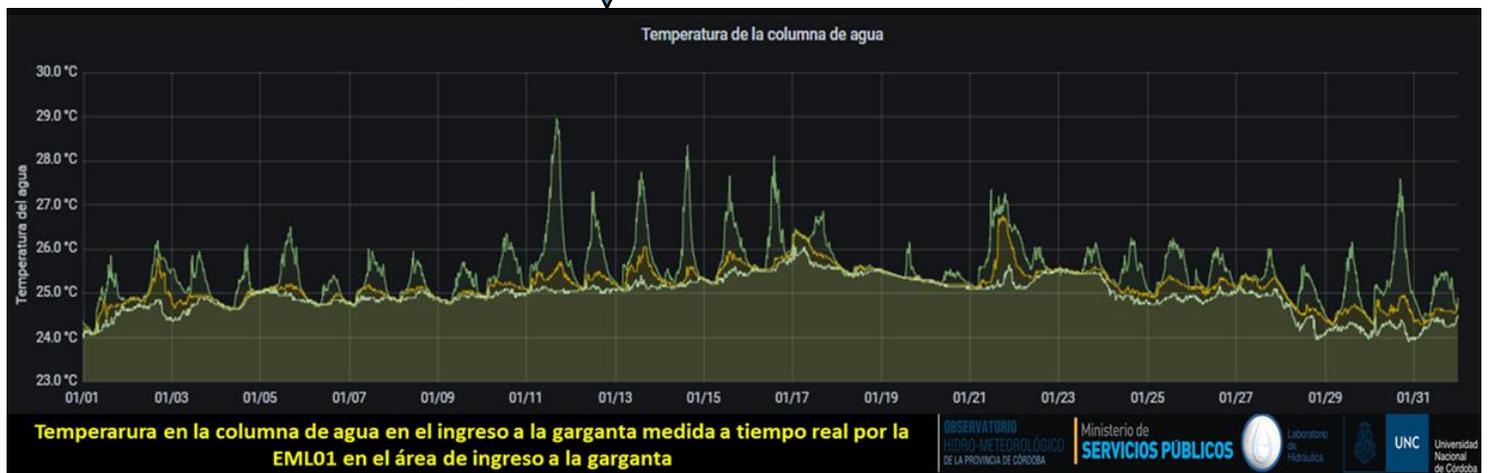
Temperatura del agua en el perfil: en el ingreso a la garganta, los registros de la **EML01 de enero**, muestran al embalse en condición de mezcla, detectándose sólo una estratificación superficial lábil diaria en los primeros metros. En la gráfica se muestra la temperatura a 0,4m, 5,8 m y 12,4 m.
