INFORME MENSUAL DE MONITOREO EMBALSE SAN ROQUE

MONITOREO Nº 315

Fecha: 31/01/23*

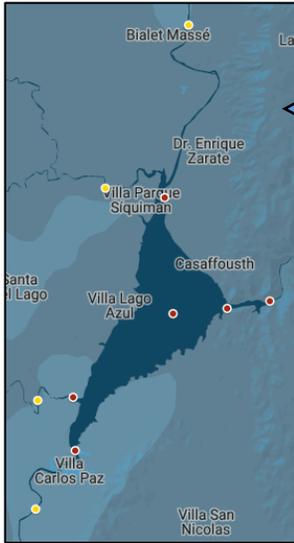
Diseño: mediciones en el embalse (rojo) y en los ríos tributarios (amarillo).

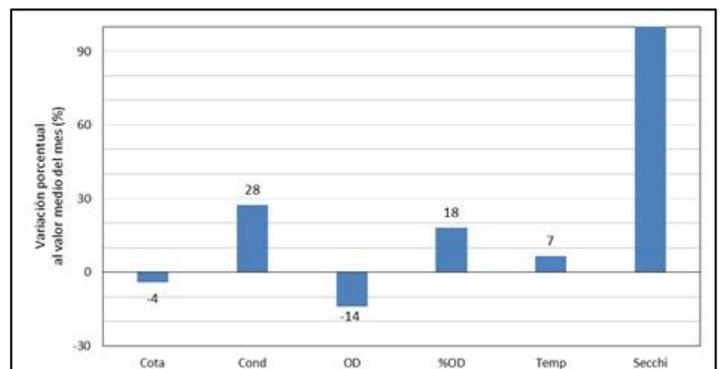
La transparencia del agua es mayor al promedio histórico anual (1m) y un 100 % mayor a la media del mes enero (serie 1999-2021). La siguiente figura muestra la desviación porcentual del valor observado en relación al valor medio de las variables medidas a campo para agosto de la serie de 22 años.

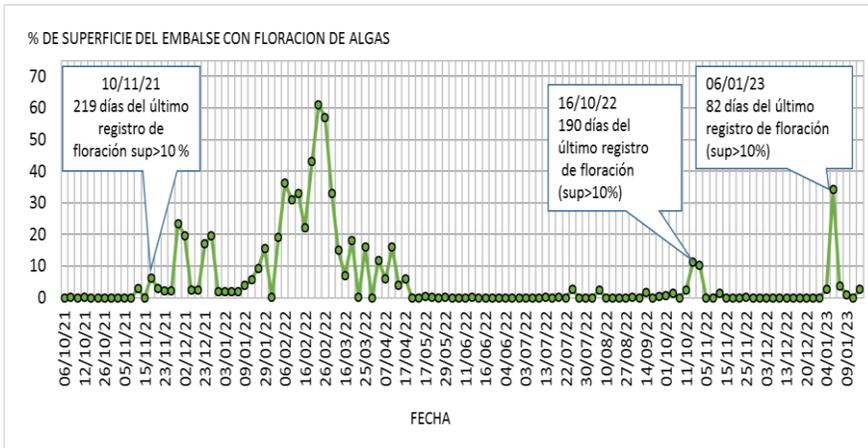
SERIE DE IMÁGENES SATELITALES

En la gráfica contabilizan días sin floración hasta la detección en imágenes del primer pulso de floración con una superficie afectada (SF) igual o mayor al 10% del embalse.

Floraciones detectadas	Nº de días desde última floración SF>10%	Nro de imágenes analizadas (aptas)
5	82	9

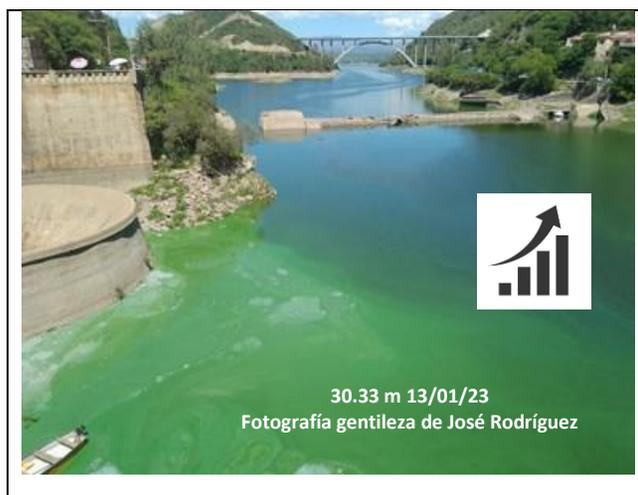
ÁREA PRESA

<p>30.33 m 13/01/23 Fotografía gentileza de José Rodríguez</p>	Nivel mínimo enero	19/01/23 30.35 m
	Nivel máximo enero	31/01/23 32.45 m
	Nº de días descarga vertedero	0
	Nº de registros con presencia de algas en el total	19/19

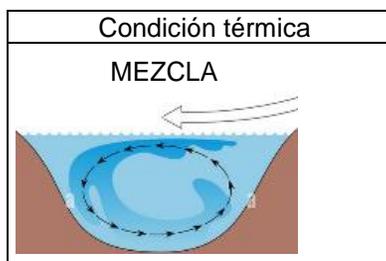
SERIES DE TEMPERATURA DEL AGUA EN EL PERFIL (del 01 al 19/01) ([Observatorio Hidrometeorológico Pcia Cba](#))

Ubicada en el ingreso a la garganta, los registros de la **EML01**, muestran al embalse con una estratificación superficial lábil diaria en los primeros metros, en condición de mezcla el resto de la columna de agua. Se observa una tendencia ascenso de temperaturas para todo el período.

<p>MEZCLA</p>	Temperatura superficial mínima	22.7 °C 3/01	Temperatura superficial máxima	28.5°C 10/01

Temperatura fondo mínima	22.4°C 1/01	Temperatura fondo máxima	24,1°C 18/01
