# INFORME MENSUAL DEL PROGRAMA DE MONITOREO DEL EMBALSE SAN ROQUE Y SU CUENCA

**MONITOREO N° 353**

**31 de Enero de 2026**

**Informe INA-CIRSA-IMSR 01-26**

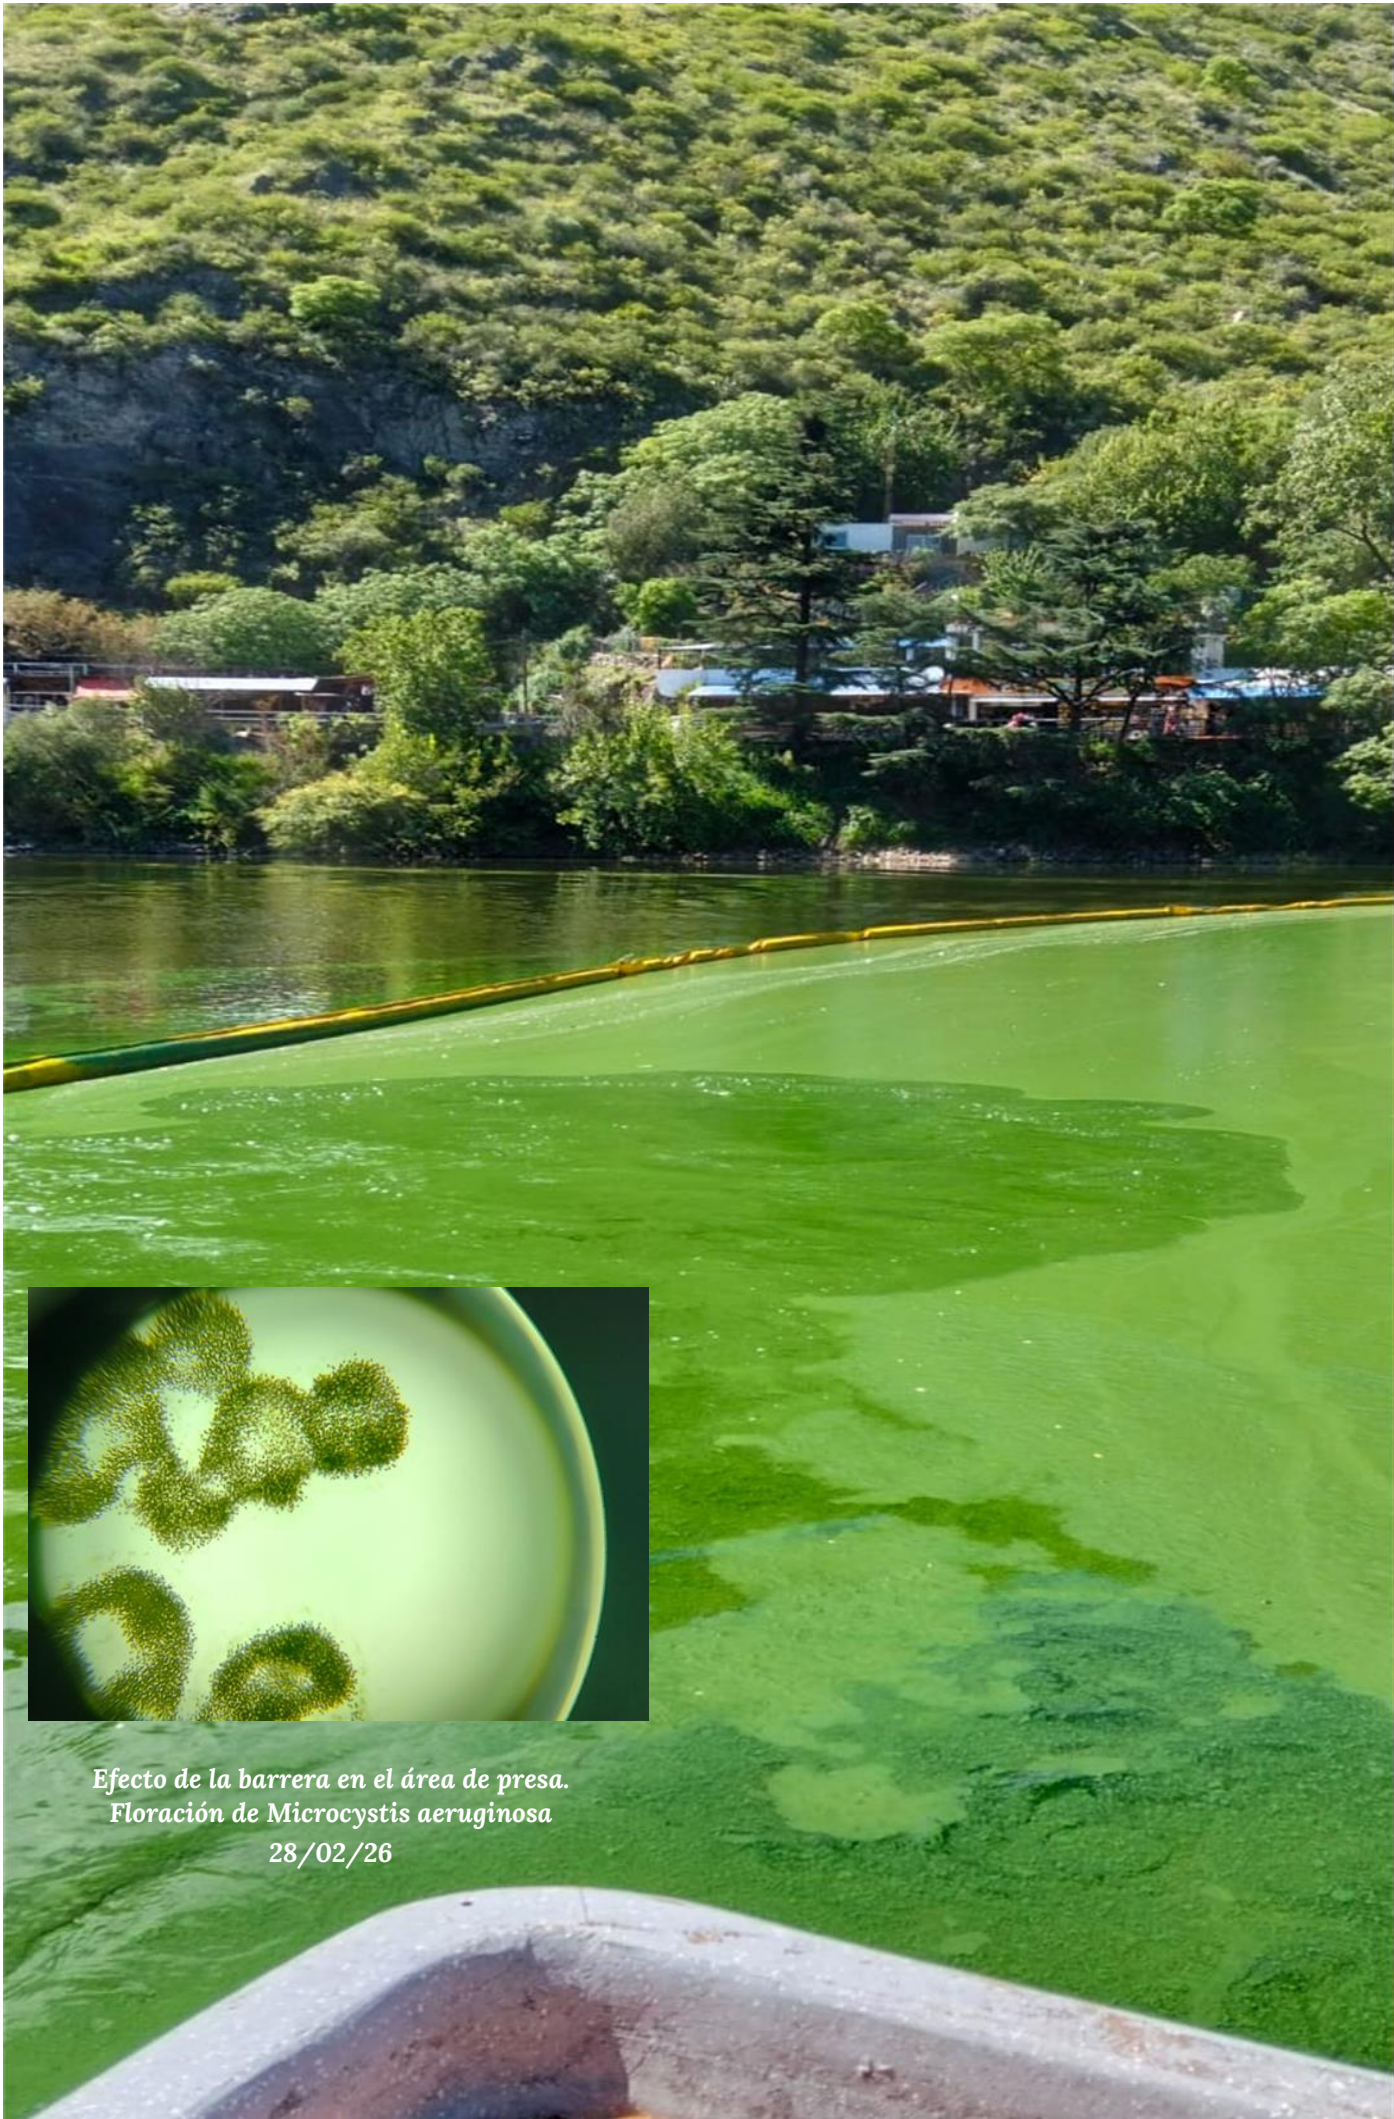
Efecto de la barrera en el área de presa.  
Floración de *Microcystis aeruginosa*  
28/02/26

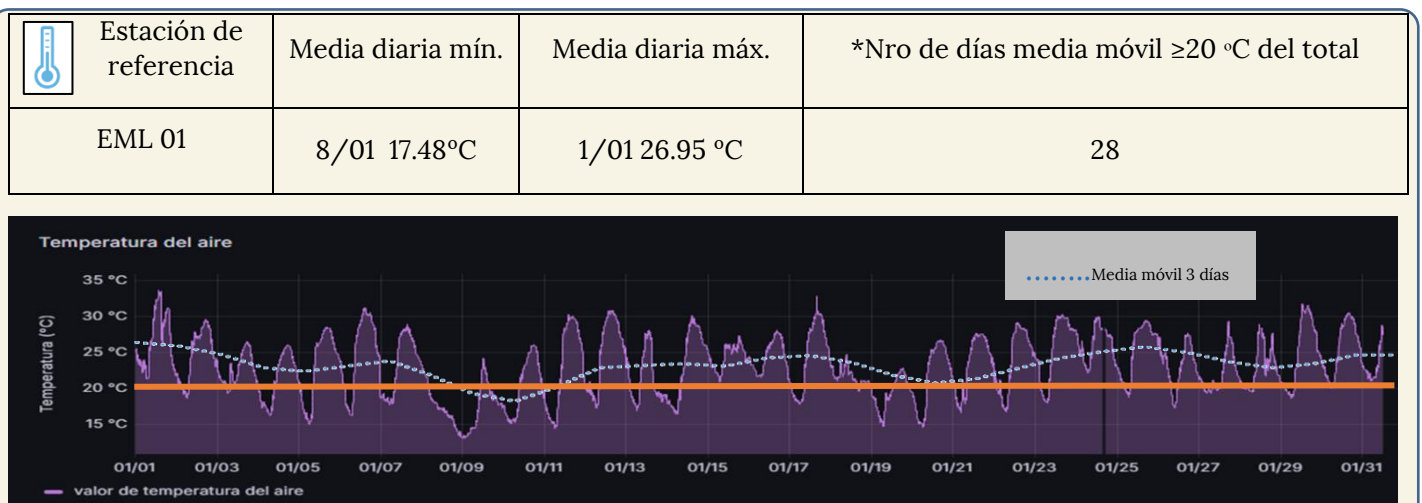
## SERIE DE TEMPERATURA DEL AIRE

\*Se ha detectado una asociación entre el aumento de la temperatura promedio del aire por encima de los 20°C de los 3 días previos y el deterioro general en la calidad del agua del embalse.

Datos: **Estación EML01**. Plataforma de medición de variables meteorológicas y de calidad de agua a tiempo real en el ingreso a la garganta del embalse. Gobierno de la Pcia de Córdoba, operada por el [Observatorio Hidrometeorológico](#) (MAAySP) y el LH-UNC.

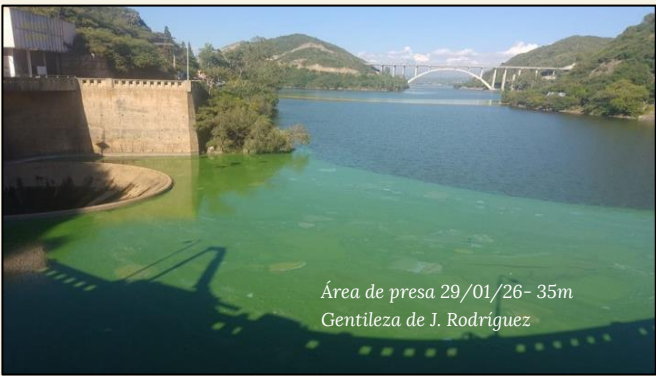
FLORACIONES EN ÁREA PRESA

| | Nivel mínimo | 33.11<br>5/01/26 |
| | Nivel máximo | 35.82<br>10/01/26 |
| Días descarga vertedero<br>Tendencia del nivel | | 6 |
| Nº de registros con presencia de<br>algas en el total | | 18/18 |

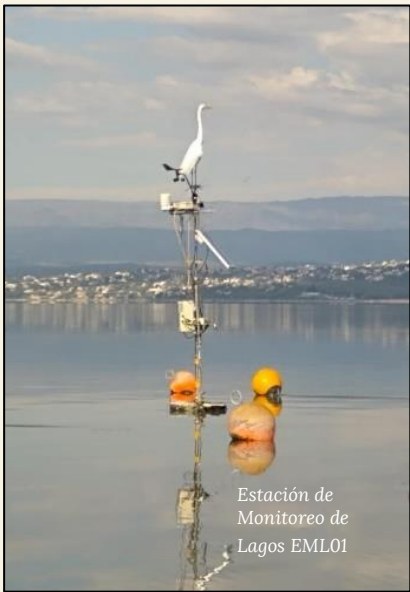
TEMPERATURA DEL AGUA EN EL PERFIL

Ubicada en el ingreso a la garganta, los registros de la **EML01**, muestran al embalse con una estratificación superficial lábil diaria en los primeros metros, y con períodos de estratificación entre los 5 y 11 m. Se observa una tendencia de aumento de temperatura. En la figura se muestra la temperatura en la columna de agua.
