INFORME MENSUAL DE MONITOREO EMBALSE SAN ROQUE

22 de Febrero 2022

Código: INA-CIRSA-IMSR 02-22.DOCX

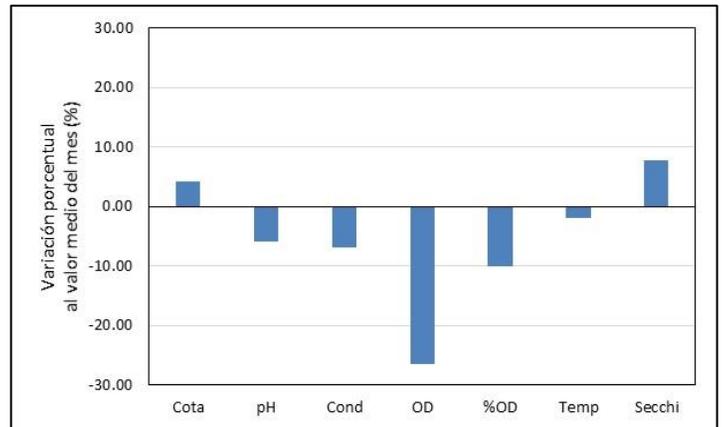
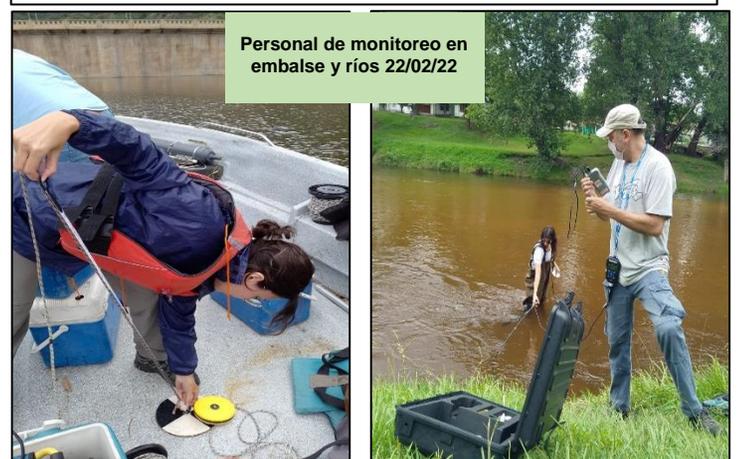
La siguiente figura muestra la desviación porcentual del valor observado en relación al valor medio de las variables medidas a campo para diciembre de la serie de 22 años.

La transparencia del agua es un 10 % mayor a la media del mes febrero (serie 1999-2020).

La presencia de microalgas cianobacterias principalmente *Microcystis sp* desarrollan floraciones en sectores amplios de ingreso a la presa y desembocadura Las Mojarras. Las desembocaduras tienen reducida la transparencia principalmente por material disuelto y suspendido en el agua de ingreso de los ríos. El embalse se halla estratificado en fondo del área de presa. La toma se ubica 6 m por encima de

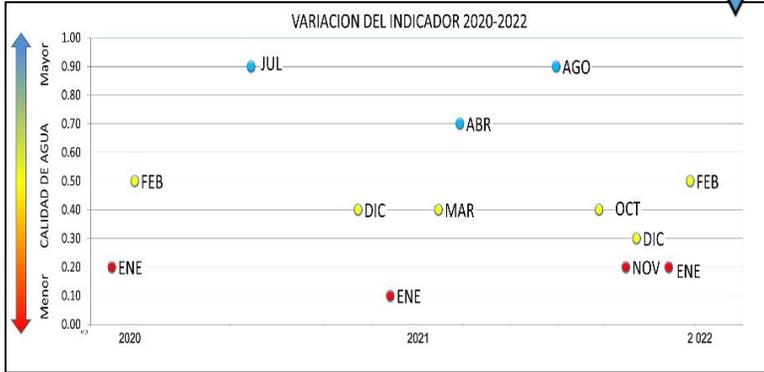
esta estratificación. Se detecta en la mayor parte de la columna de agua del embalse indicando prevalencia de procesos de descomposición que lo consumen y anoxia en presa. La condición del embalse en función del IEC_{SR}, ha sido

clasificada como "regular" acorde al contexto de eutrofia que presenta.

- **NORMAL** Concentración de oxígeno en la columna de agua suficiente para la supervivencia de peces, transparencia cercanas al promedio, ausencia o presencia leve de olor o color en agua asociadas al desarrollo de algas. Riesgo de floraciones baja.
- **REGULAR** Disminución de la concentración de oxígeno a mayor profundidad, valores por debajo de saturación en el fondo, transparencia por debajo de la media, moderada coloración y /u olor por presencia de algas. Riesgo de floraciones moderada.
- **CRÍTICA** Concentración de oxígeno nula en el total o parte del perfil de la columna de agua, transparencia altamente reducida por turbiedad de algas, agua muy coloreada (marrón rojizo o verdeazulado) y presencia de olores intensos (tierra o pescado). Situación de floración, probables eventos de mortandad de peces.

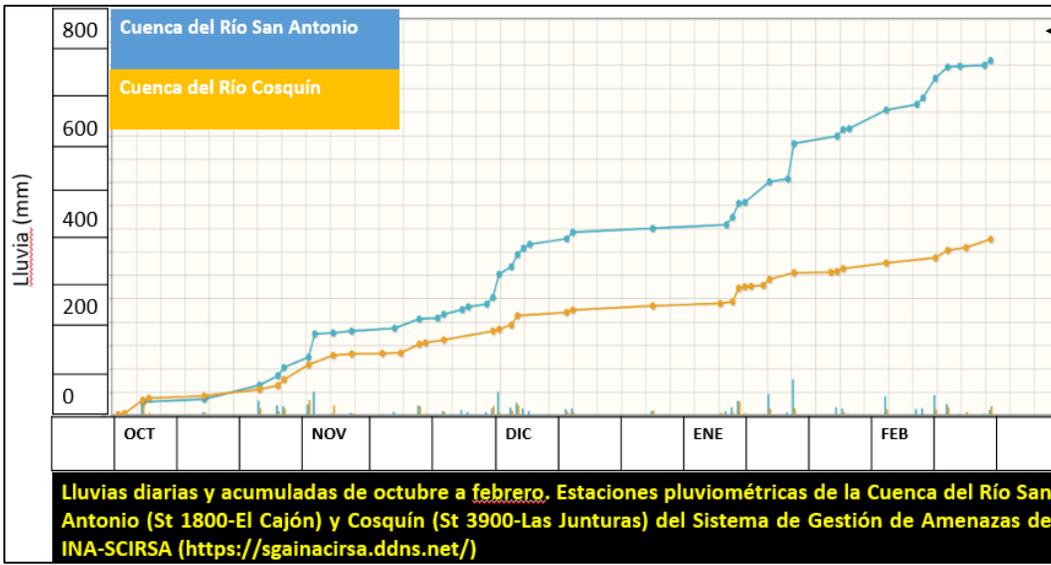
Serie temporal de lluvias. En febrero continúan las lluvias iniciadas en octubre. Para las estaciones de referencia, en las principales cuencas del embalse (San Antonio y Cosquín) se registró un acumulado de 760 y 377 mm respectivamente.

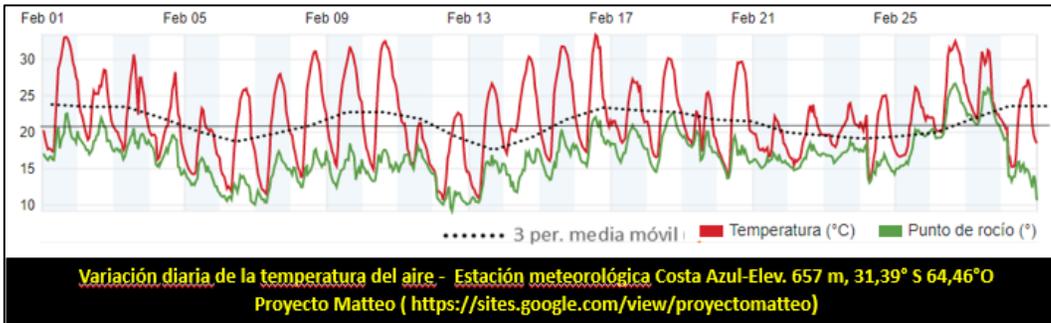
Serie temporal de temperatura del aire. Las temperaturas máximas diarias, en la segunda quincena del mes, superaron los 30° C 10 días del mes. En la figura, junto a la variación diaria de temperatura se muestra la media correspondiente a tres días (media móvil). Se ha detectado una asociación entre el aumento de la temperatura promedio del aire de los 3 días previos y el deterioro general en la calidad del agua del embalse. Esta media móvil superó los 20°C cíclicamente, la mitad de días de mes de febrero.

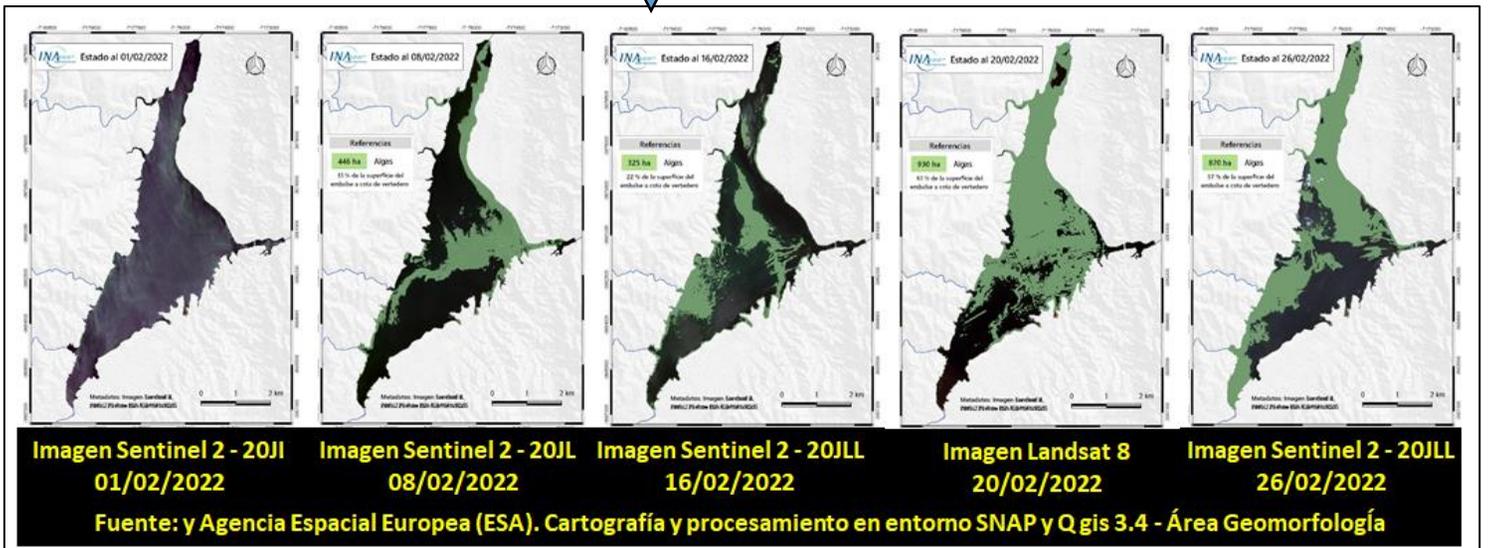
La serie de **imágenes satelitales** detecta el desarrollo de floraciones de cianobacterias. La figura muestra la serie temporal del porcentaje de **superficie afectada por floraciones** de octubre 2020 a febrero 2022. En febrero se registra un incremento significativo de la superficie afectada con un máximo de 61% el 20/02.
