# INFORME MENSUAL DEL PROGRAMA DE MONITOREO DEL EMBALSE SAN ROQUE Y SU CUENCA

**MONITOREO N° 354**

**3 de Marzo de 2026**

**Informe INA-CIRSA-IMSR 02-26**

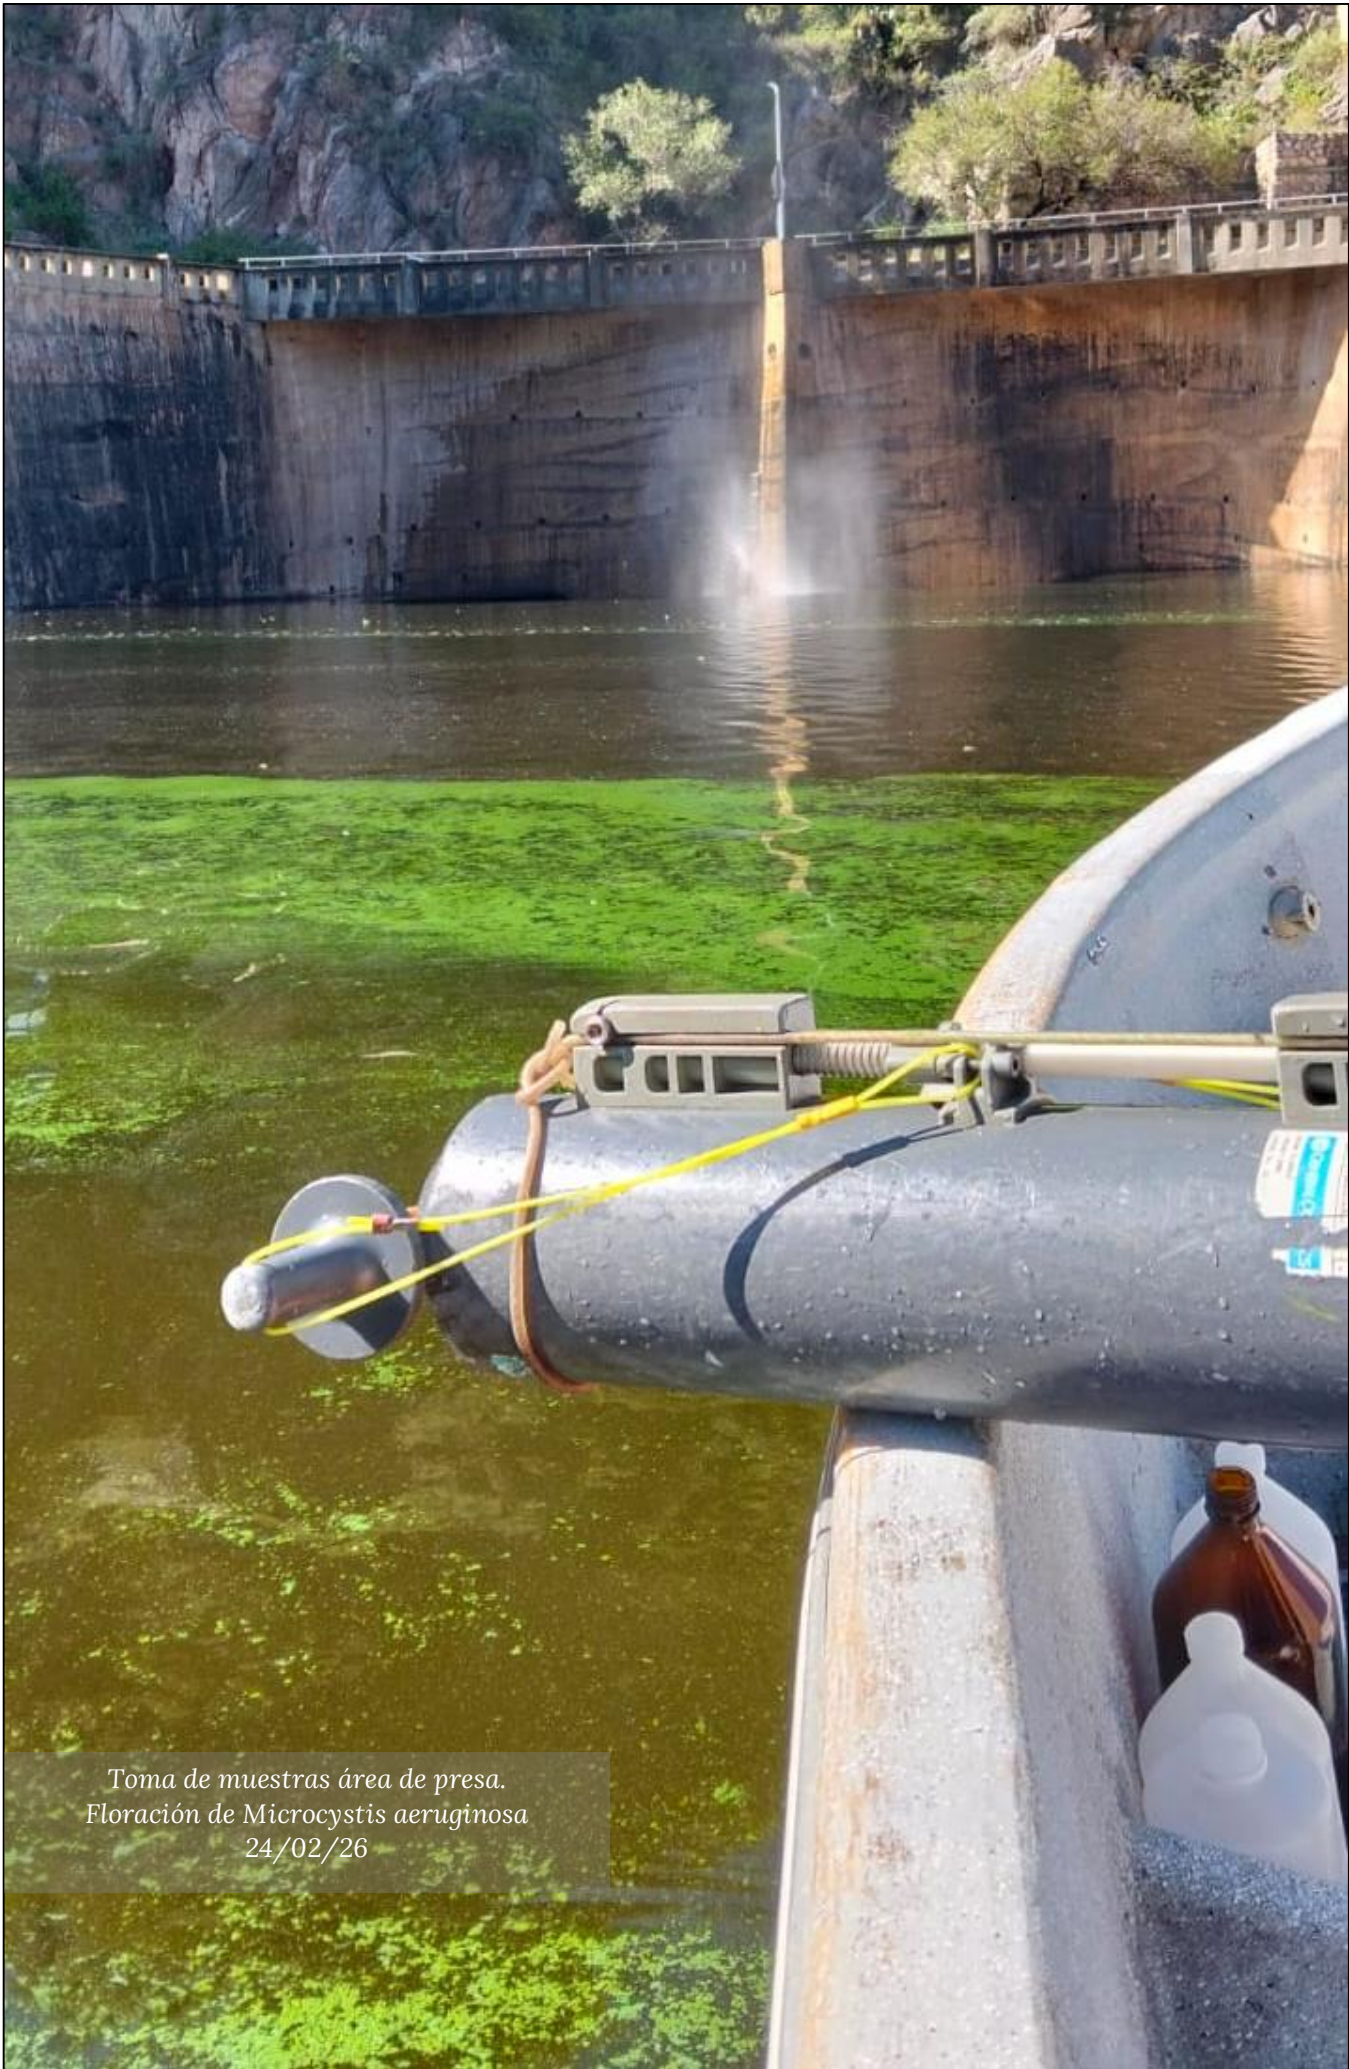
Toma de muestras área de presa.  
Floración de *Microcystis aeruginosa*  
24/02/26

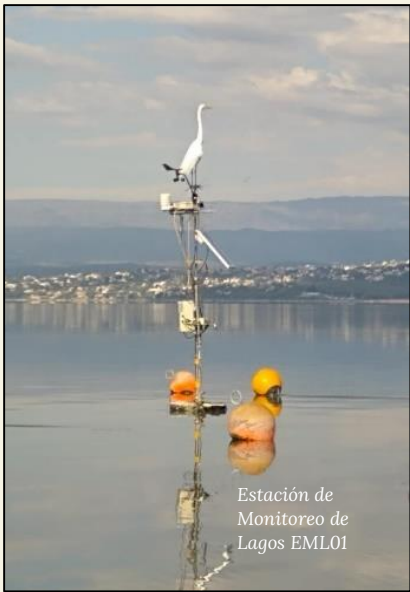
TEMPERATURA DEL AGUA EN EL PERFIL

Ubicada en el ingreso a la garganta, los registros de la **EML01**, muestran al embalse con una estratificación superficial lábil diaria en los primeros metros, y con períodos de estratificación entre los 5 y 8 m. Se observa una tendencia de aumento de temperatura. En la figura se muestra la temperatura en la columna de agua estratificada entre el 2 y 7 de febrero.
