# INFORME MENSUAL DEL PROGRAMA DE MONITOREO DEL EMBALSE SAN ROQUE Y SU CUENCA

**MONITOREO N° 343**

**3 de Abril de 2025**

**Informe INA-CIRSA-IMSR 03-25**

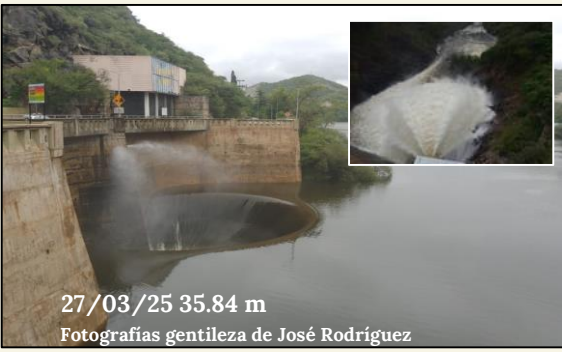
27/03/25 35.84 m  
Fotografías gentileza de José Rodríguez

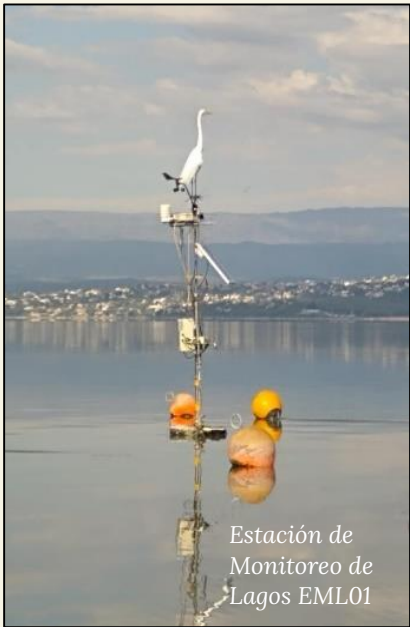
SERIES DE TEMPERATURA DEL AGUA EN EL PERFIL  
(Observatorio Hidrometeorológico Pcia Cba)

Ubicada en el ingreso a la garganta, los registros de la **EML01**, muestran al embalse con una estratificación superficial lábil diaria en los primeros metros, y en condición de estratificación fluctuante más profunda entre los 9 y 11 m. Se observa una tendencia leve de descenso de temperatura. En la figura se muestra temperatura en los 8 y 12 m.
