INFORME MENSUAL DEL PROGRAMA DE MONITOREO DEL EMBALSE SAN ROQUE Y SU CUENCA

MONITOREO N° 355

8 de Abril de 2026

Informe INA-CIRSA-IMSR 03-26

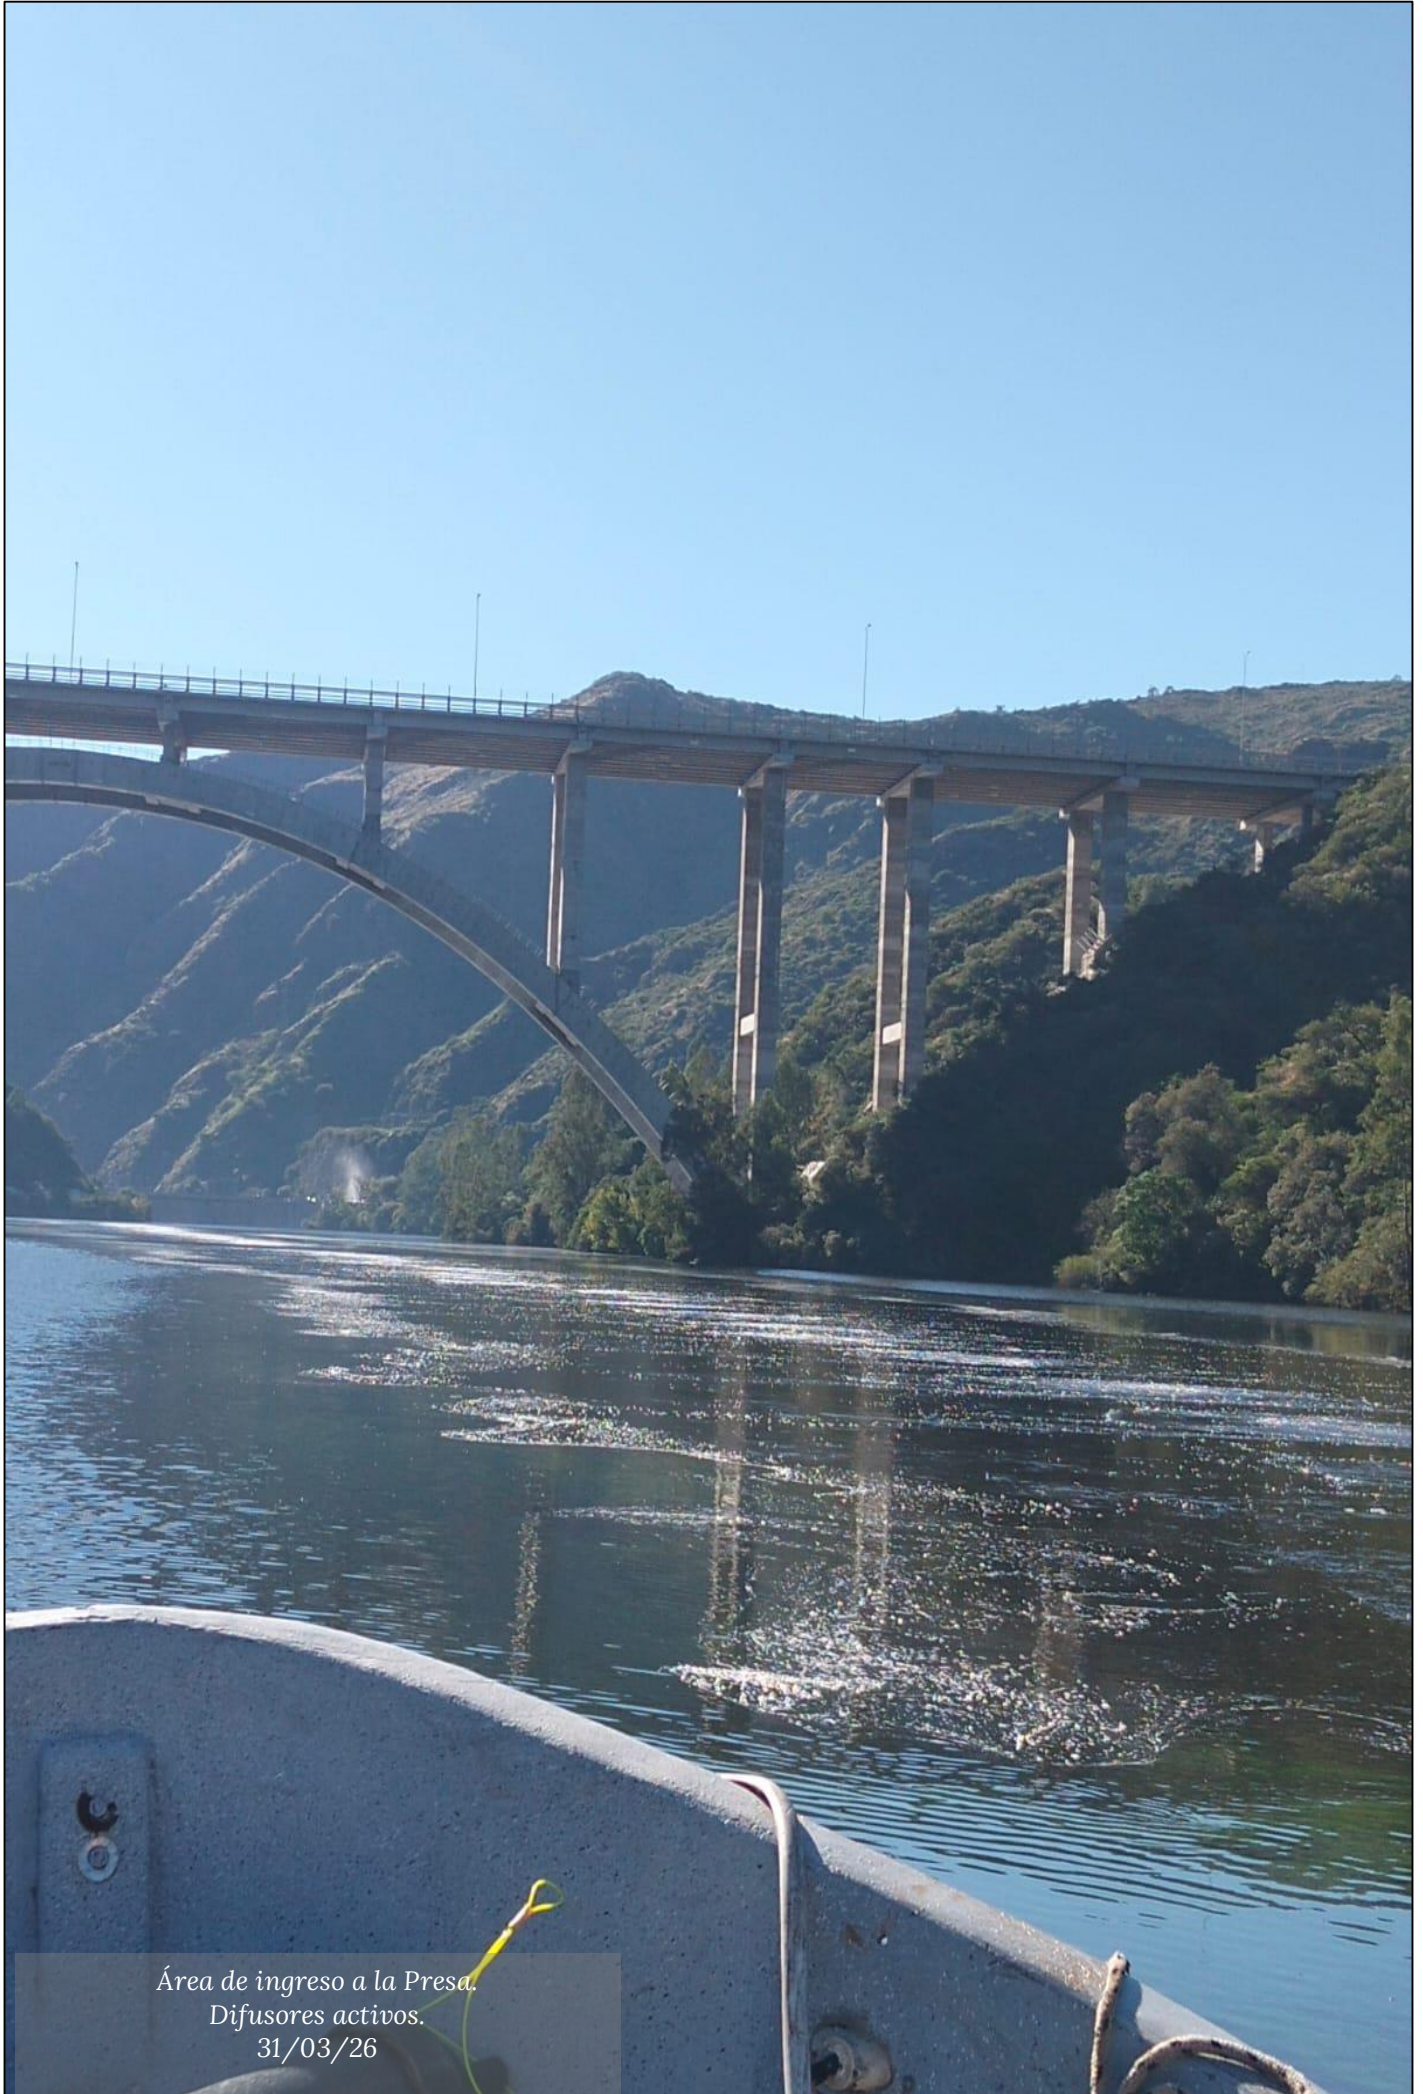
Área de ingreso a la Presa.
 Difusores activos.
 31/03/26

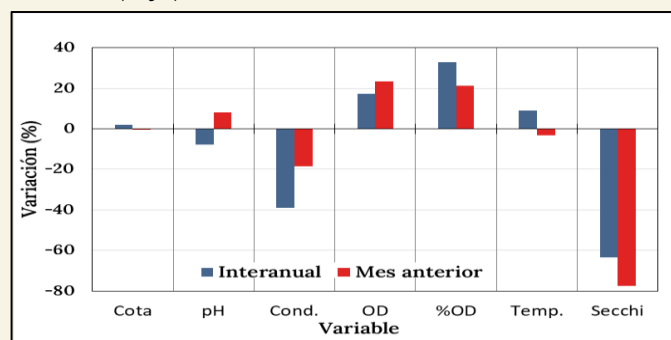
La Figura muestra la variación porcentual del valor observado en relación al valor medio del mismo mes en la serie de 24 años (azul) y del mes consecutivo anterior (rojo).

Cota	pH	Cond.	OD	%OD	Temp.	Secchi
Mes prom.	34,21	8,34	206	8,76	94,22	24,34	1,18
Mes anterior	34,89	8,43	162	7,67	100,9	25,8	1,65
Mes actual	35,68	6,55	136	6,72	88,7	25,2	2
Var. interanual	4,29	-21,49	-33,98	-23,24	-5,86	3,55	69,80
Var. mensual	2,26	-22,30	-16,05	-12,39	-12,09	-2,33	21,21

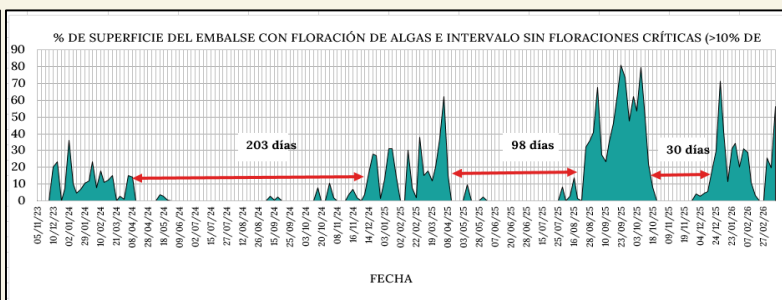
SERIE DE IMÁGENES SATELITALES

En la gráfica se muestra la superficie afectada por floración (SF) y se contabilizan días sin floraciones significativas (SF>10%).

Días con registro de floraciones	Intervalo de días sin floraciones significativas	Nro de imágenes aptas del total disponible
11	0	3/15

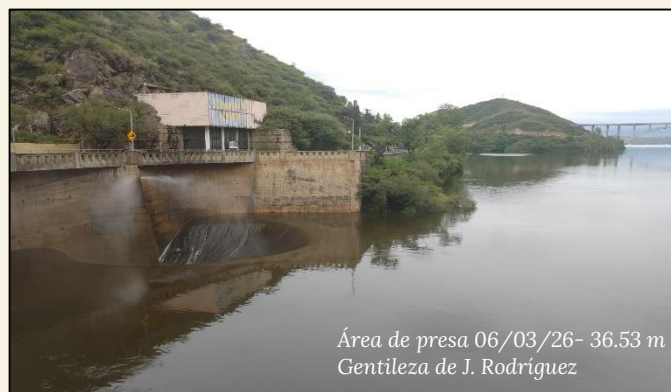
FLORACIONES EN EL ÁREA DE PRESA

Nivel mínimo	35.43 16/03/26
	Nivel máximo	36.53 8/03/26
Días descarga vertedero		31
Nº de registros con presencia de algas en el total		4/16
