INFORME MENSUAL DEL PROGRAMA DE MONITOREO DEL EMBALSE SAN ROQUE Y SU CUENCA

MONITOREO N° 344

7 de Mayo de 2025

Informe INA-CIRSA-IMSR 04-25

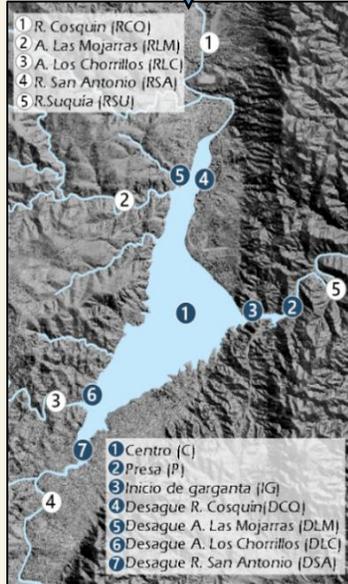
Diseño: mediciones en el embalse (azul) y en los ríos tributarios (blanco).

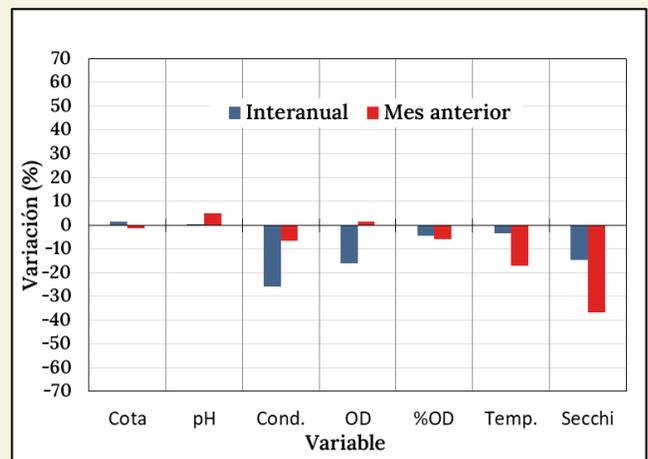
La Figura muestra la variación porcentual del valor observado en relación al valor medio del mismo mes en la serie de 24 años (azul) y del mes

consecutivo anterior (rojo).

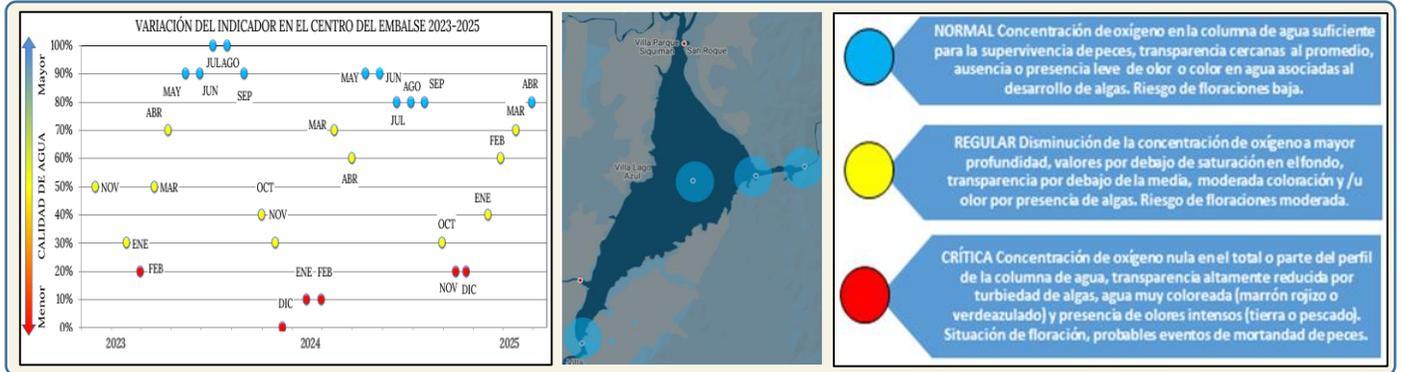
INDICE DE CALIDAD EXPEDITIVO

La coloración verde marrón indica la presencia material de creciente y de cianobacterias, en algunos sectores. La condición relativa para el centro, en función del IEC_{SR}, es "Normal" dentro del contexto de eutrofia que presenta. Se muestra la serie temporal del IEC_{SR} en el Centro y en el mapa, su condición en diferentes sitios del embalse.

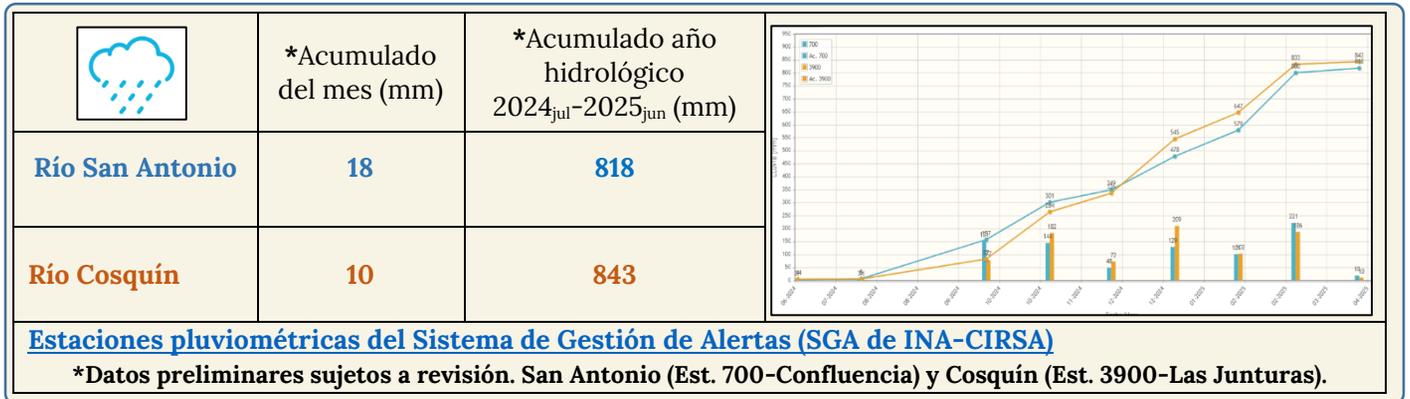
SERIE TEMPORAL DE LLUVIAS

Precipitaciones de la Cuenca del Río San Antonio (Est. 700-Confluencia) y Cosquín (Est. 3900-Las Junturas).

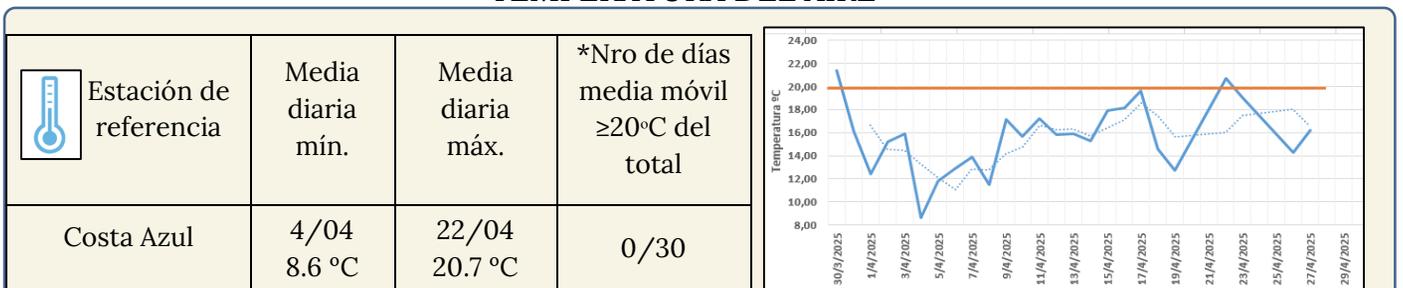
TEMPERATURA DEL AIRE

*Se ha detectado una asociación entre el aumento de la temperatura promedio del aire por encima de los 20°C de los 3 días previos y el deterioro general en la calidad del agua del embalse. Datos de [Estación meteorológica de Proyecto Matteo](#)

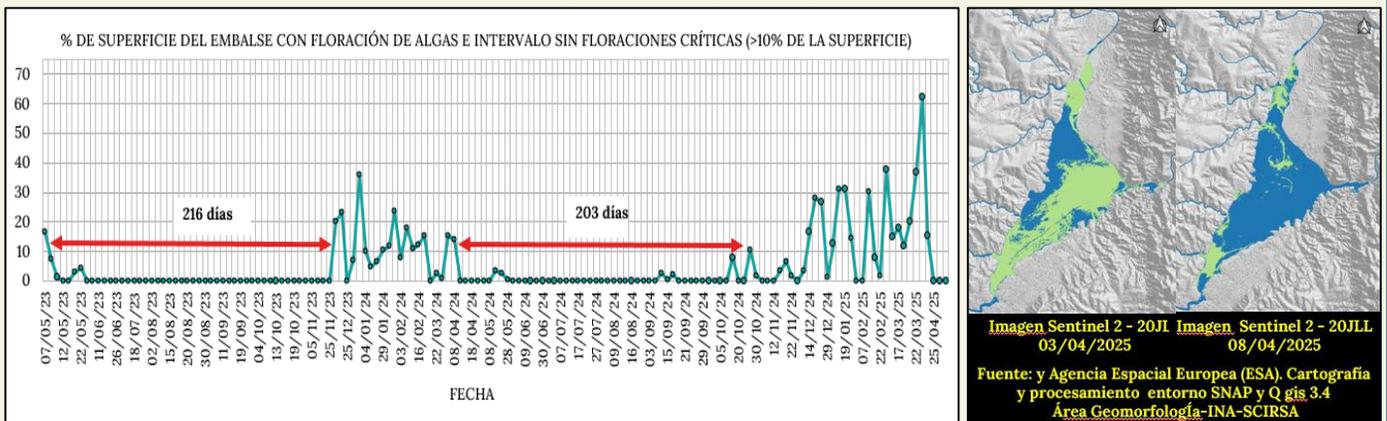
SERIE DE IMÁGENES SATELITALES

En la gráfica se muestra la superficie afectada por floración (SF) y se contabilizan días sin floraciones significativas (SF>10%).

Floraciones detectadas	Nº de días desde última floración SF>10%	Nro de imágenes aptas del total disponible
	2	22	5/18

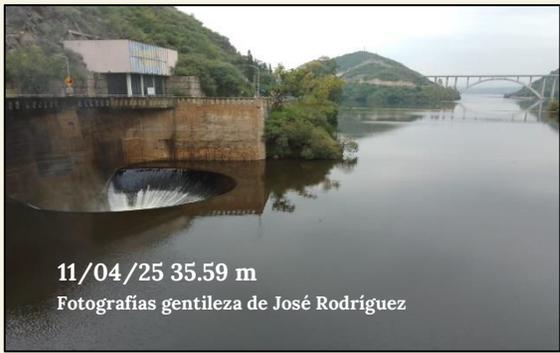
ÁREA PRESA (Registros fotográficos disponibles)

Nivel mínimo	35.43 m

11/04/25 35.59 m Fotografías gentileza de José Rodríguez
		30/04/25	
Nivel máximo	35.66 m		
	1/04/25		
Días descarga vertedero

30	
Tendencia del nivel			
Nº de registros con presencia de algas en el total	2/17

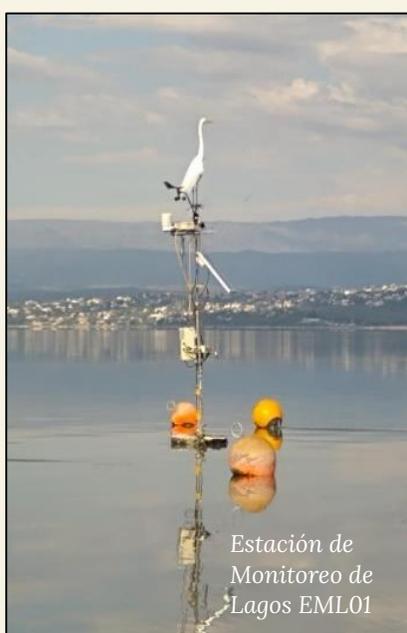
SERIES DE TEMPERATURA DEL AGUA EN EL PERFIL (Observatorio Hidrometeorológico Pcia Cba)

Ubicada en el ingreso a la garganta, los registros de la **EML01**, muestran al embalse con una estratificación superficial lábil diaria en los primeros metros, y en condición de mezcla en profundidad. Se observa una tendencia de descenso de temperatura. En la figura se muestra temperatura en los 8 y 12 m.

06/03 Diferencia máxima $T_s - T_f = 28.1 - 23.1 = 4.6^\circ\text{C}$				Tendencia temporal	
Condición térmica Estratificado	Temp. superficial (T_s) mínima (0.4 m)	18.5°C 30/04	Temp. superficial máxima (0.4m)	24 °C 02/04

Temp. fondo (T_f) mínima (12m)	18.4 °C 30/04	Temp. fondo máxima (12m)	21 °C 01/04
