INFORME MENSUAL DEL PROGRAMA DE MONITOREO DEL EMBALSE SAN ROQUE Y SU CUENCA

MONITOREO N° 356

7 de Mayo de 2026

Informe INA-CIRSA-IMSR 04-26

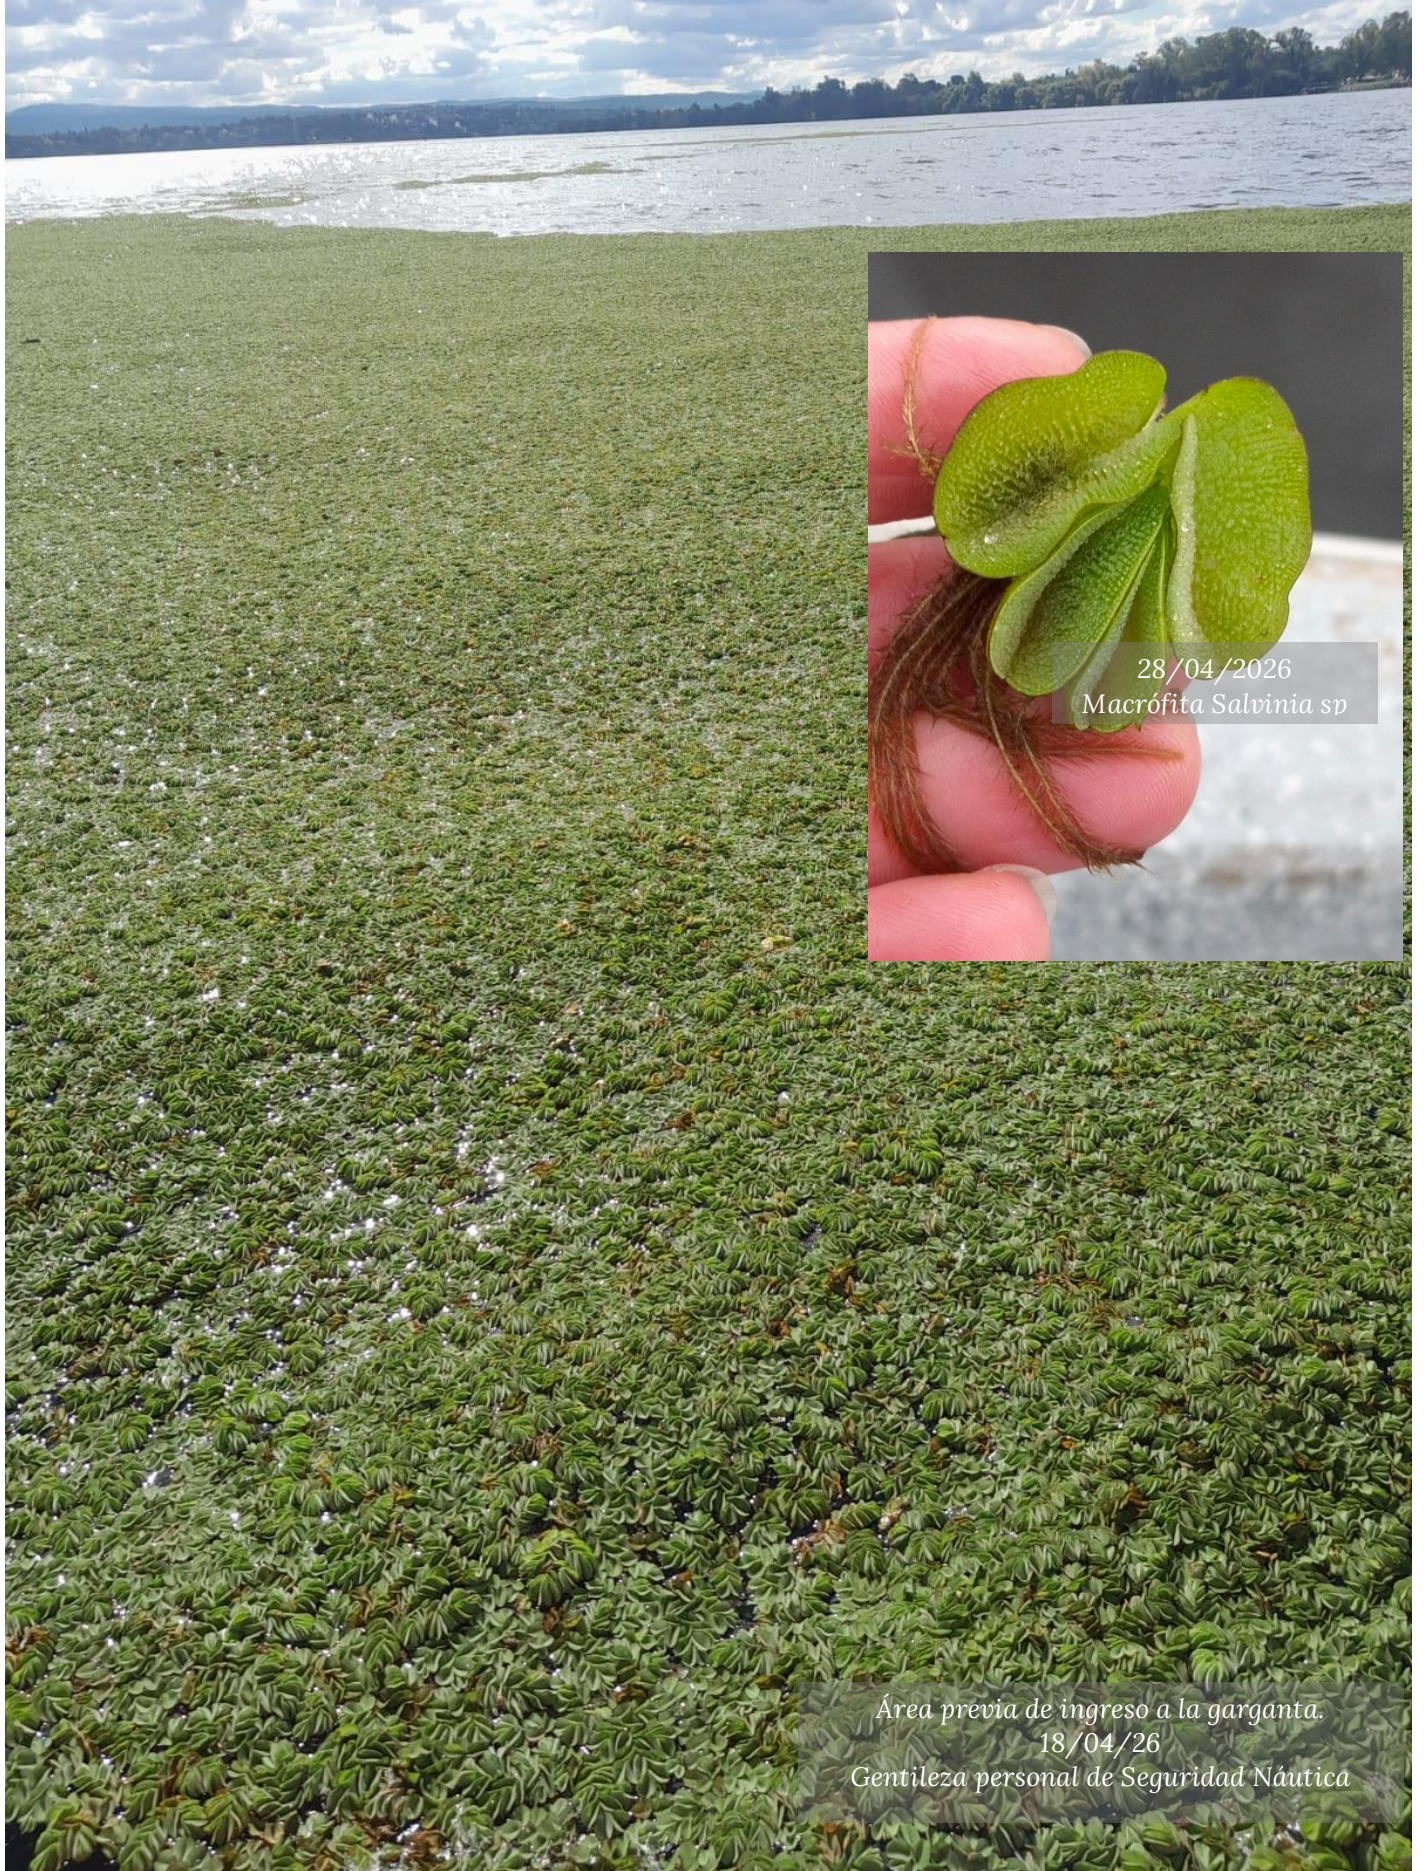
28/04/2026
 Macrófita Salvinia sp

Área previa de ingreso a la garganta.
 18/04/26
 Gentileza personal de Seguridad Náutica

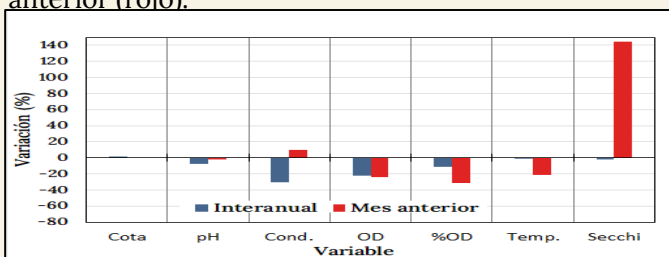
La Figura muestra la variación porcentual del valor observado en relación al valor medio del mismo mes en la serie de 24 años (azul) y del mes consecutivo anterior (rojo).

Cota	pH	Cond.	OD	%OD	Temp.	Secchi
Mes prom.	34,89	7,53	175	8,14	83,00	19,49	1,12
Mes anterior	35,54	7,08	111	8,3	107,7	24,4	0,45
Mes actual	35,57	6,96	122	6,31	73,6	19,2	1,1
Var. interanual	1,94	-7,54	-30,37	-22,50	-11,33	-1,50	-2,08
Var. mensual	0,08	-1,69	9,91	-23,98	-31,66	-21,31	144,44

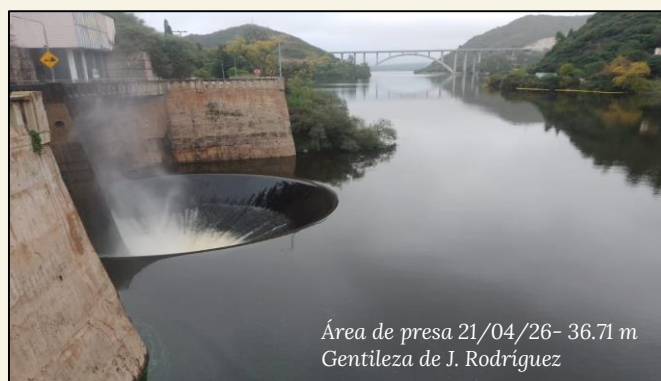
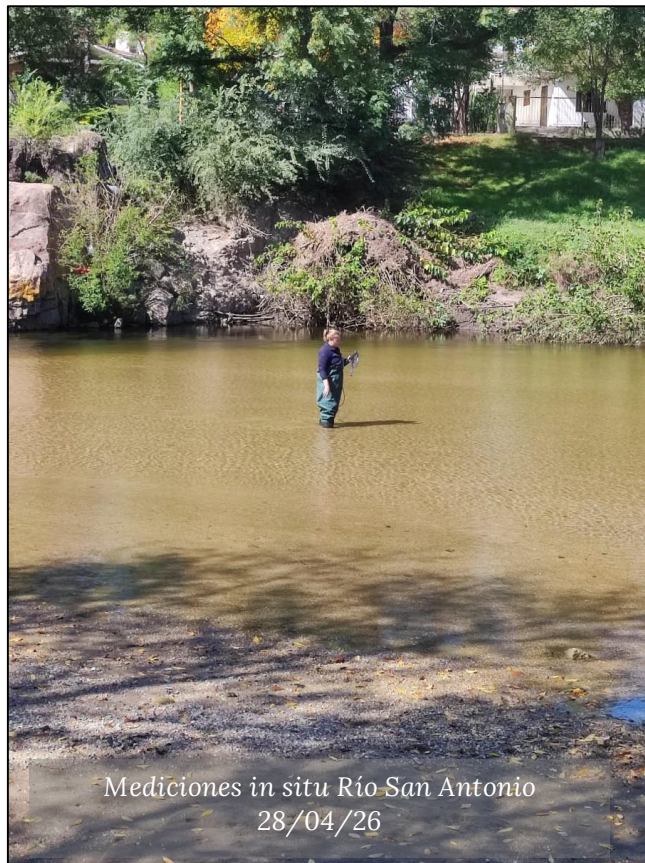
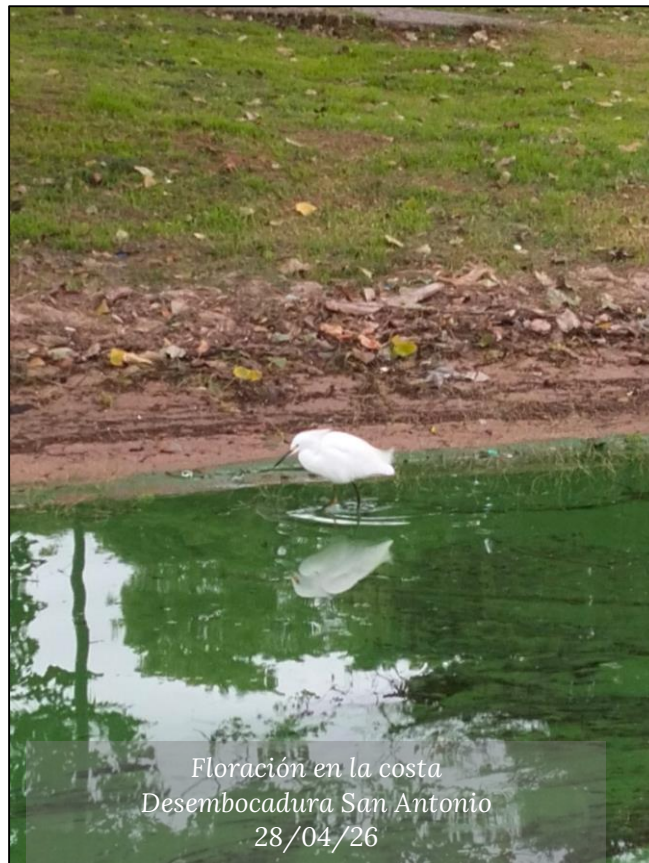
FLORACIONES EN EL ÁREA DE PRESA

<table border="1" style="width: 100%; border-collapse: collapse;"> <tr> <td style="width: 60%;">Nivel mínimo</td> <td style="text-align: center;">35.52 1/04/26</td> </tr> <tr> <td>Nivel máximo</td> <td style="text-align: center;">36.71 16 y 21/04/26</td> </tr> </table>	Nivel mínimo	35.52 1/04/26	Nivel máximo	36.71 16 y 21/04/26
Nivel mínimo	35.52 1/04/26				
Nivel máximo	36.71 16 y 21/04/26				
Días descarga vertedero	30				
Nº de registros con presencia de algas en el total	4/16
