INFORME MENSUAL DEL PROGRAMA DE MONITOREO DEL EMBALSE SAN ROQUE Y SU CUENCA

MONITOREO N° 346

1° de Julio de 2025

Informe INA-CIRSA-IMSR 06-25

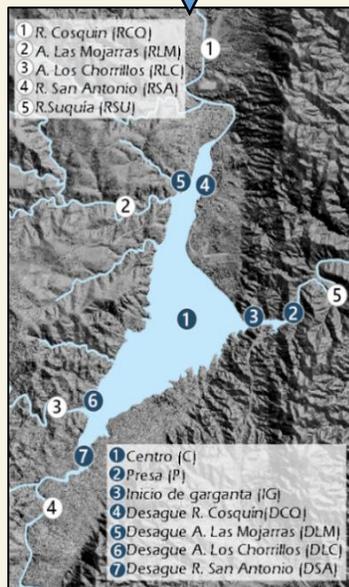
Diseño: mediciones en el embalse (azul) y en los ríos tributarios (blanco).

En esta ocasión se realiza monitoreo reducido del embalse y no de ríos debido a imprevistos (desperfectos de vehículo y condiciones ventosas).

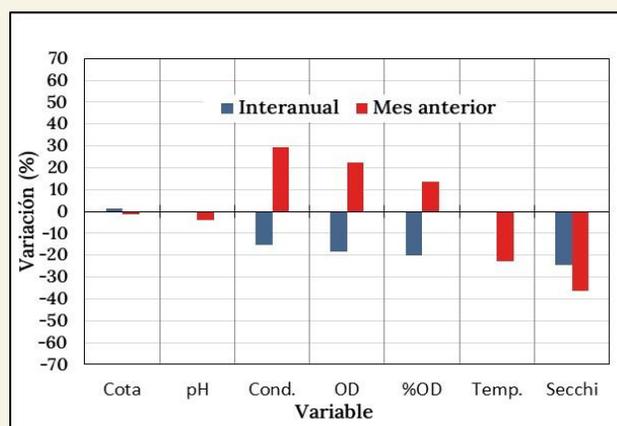
Temperatura (°C)	C= 12.7 perfil homogéneo.
Profundidad (m)	C= 18
Oxígeno disuelto (mg/L)	C= Subsaturado en todo el perfil (8.9)
Transparencia (m)	C=1.46, P=1.3 DSA= 0.9
Conductividad (µS/cm)	C= 190-193
Turbidez (UNT)	C: 10.9 P: 7.9
Coloración	Verde-marrón
Algas aspecto	Visibles: en y suspensión fina
Olor	Sin olor
Floración	Nula
Mortandad de peces	No
Macrófitas	Nula
Cota (m)	34.55 m, 0.75 m por debajo de vertedero.
Altura de toma (m)	21
Difusores encendidos	No
Válvulas	Cerradas
Barrera de flotadores	Presente
Caudales instantáneos de ríos (m³/s)	Cosquín: 1.13 m³/s Las Mojaras: 0.12 m³/s Los Chorrillos: 0.26 m³/s San Antonio: 0.89 m³/s

La Figura muestra la variación porcentual del valor observado en relación al valor medio del mismo mes en la serie de 24 años (azul) y del mes consecutivo anterior (rojo).

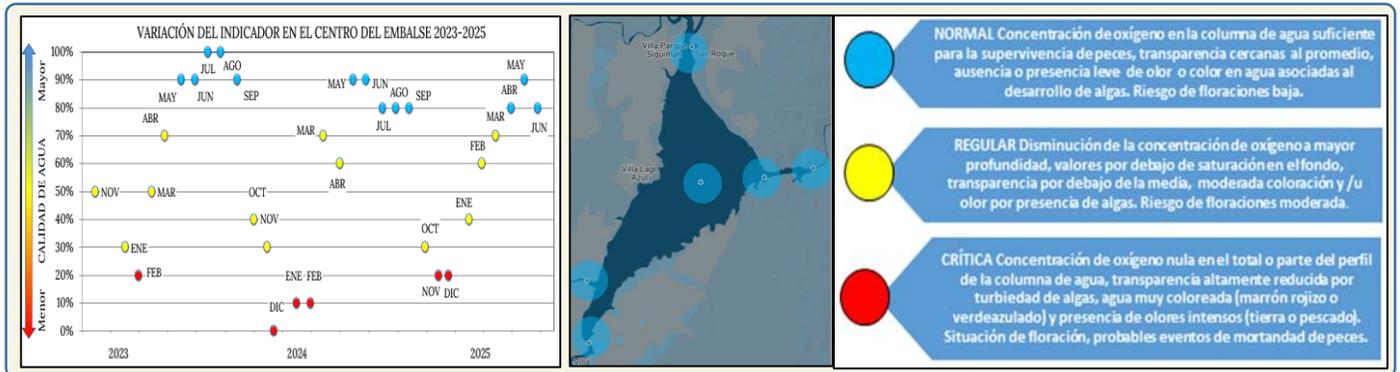
INDICE DE CALIDAD EXPEDITIVO

La coloración verde marrón indica la presencia material de *Ceratium sp* y de cianobacterias. La condición relativa para el centro, en función del IEC_{SR}, es "Normal" dentro del contexto de eutrofia que presenta. En la siguiente figura se muestra la serie temporal del IEC_{SR} para el Centro y, en el mapa, su condición para diferentes sitios del embalse.

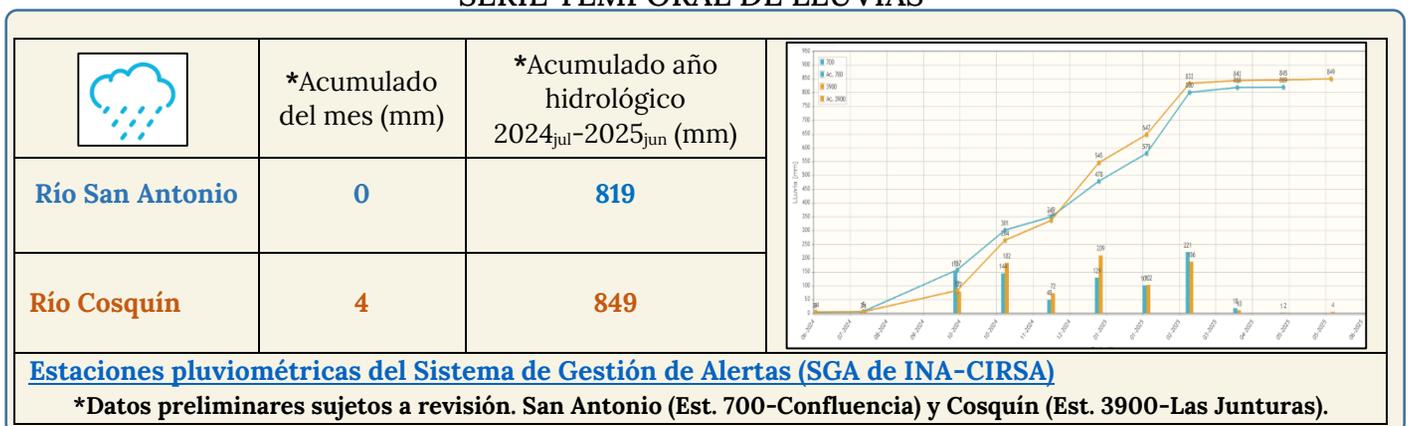
SERIE TEMPORAL DE LLUVIAS

Precipitaciones de la Cuenca del Río San Antonio (Est. 700-Confluencia) y Cosquín (Est. 3900-Las Junturas).

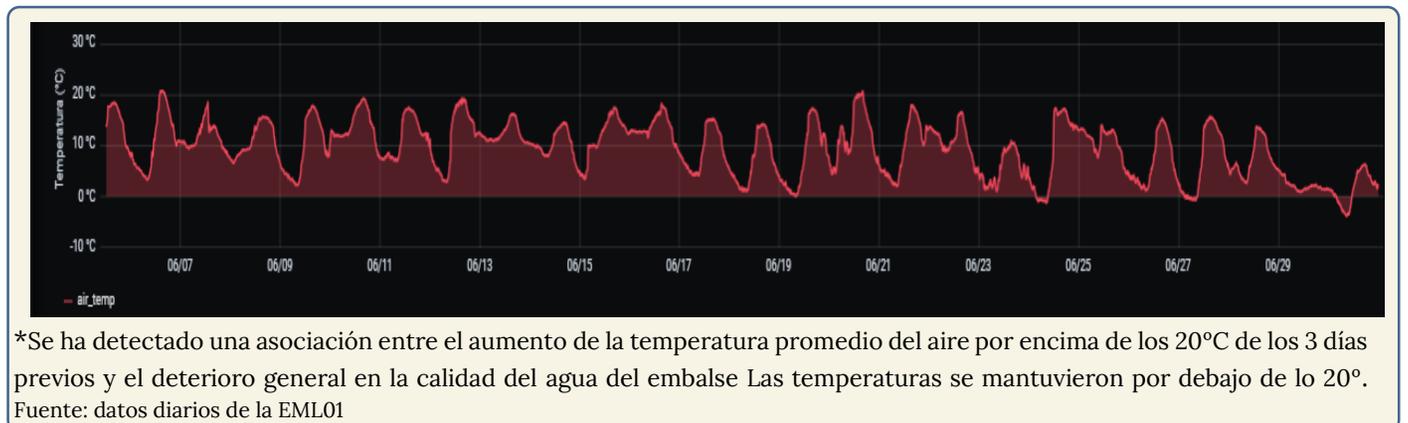
SERIE DE TEMPERATURA DEL AIRE

Temperatura diaria de la estación meteorológica en Costa Azul (31.39°S, 64.46°O). Datos de Junio no disponibles.

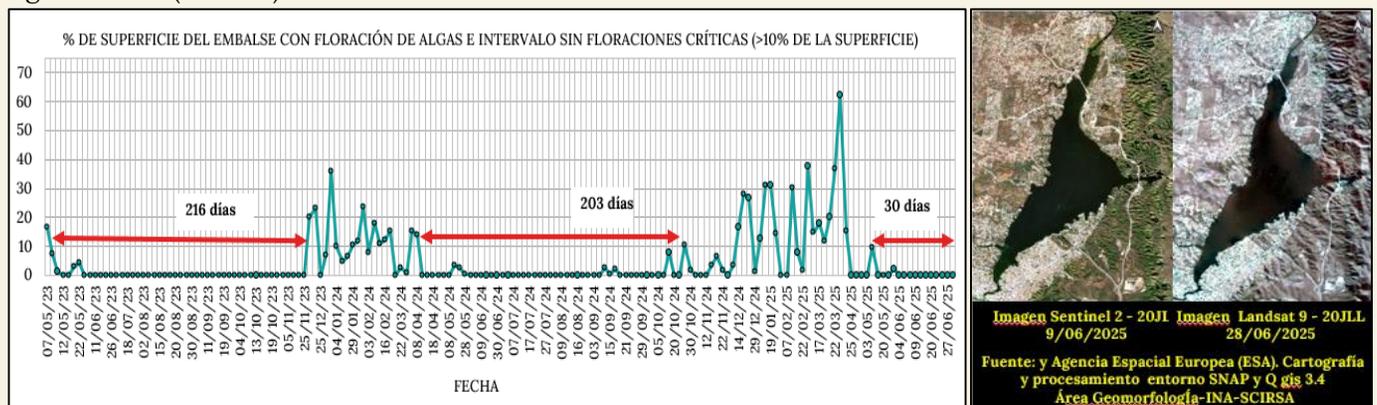
SERIE DE IMÁGENES SATELITALES

En la gráfica se muestra la superficie afectada por floración (SF) y se contabilizan días sin floraciones significativas (SF>10%).

Floraciones detectadas	Nº de días desde última floración SF>10%	Nro de imágenes aptas del total disponible
	0	30	14/16

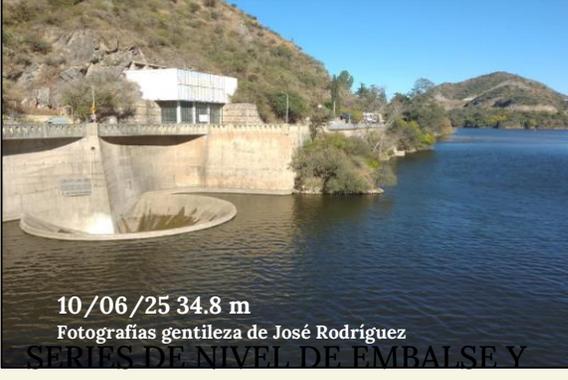
FLORACIONES EN ÁREA PRESA

Nivel mínimo	34.48 m 27/06/25

<p>10/06/25 34.8 m Fotografías gentileza de José Rodríguez SERIES DE NIVEL DE EMBALSE Y</p>
	Nivel máximo	35.96 m 02/06/25	
Días descarga vertedero Tendencia del nivel

0/30		
Nº de registros con presencia de algas en el total	0/14

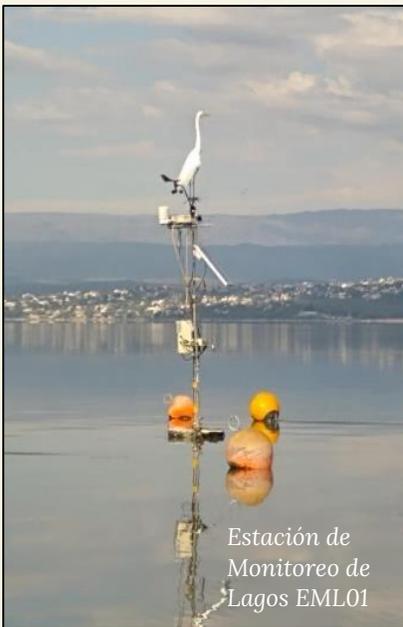
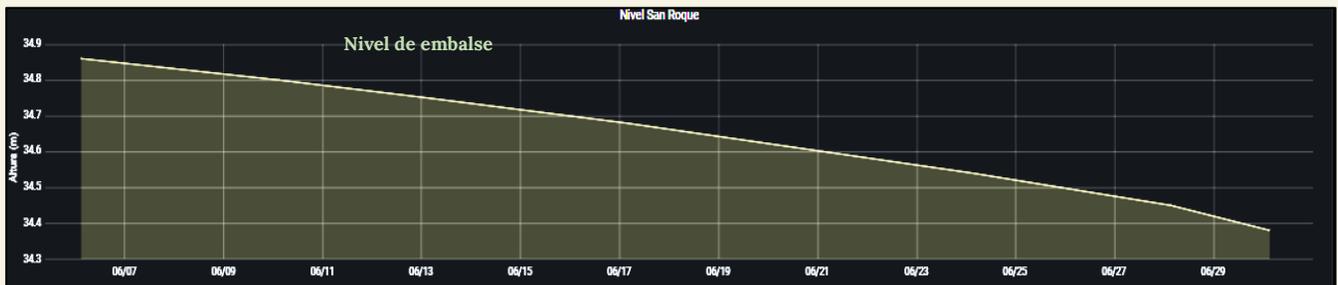
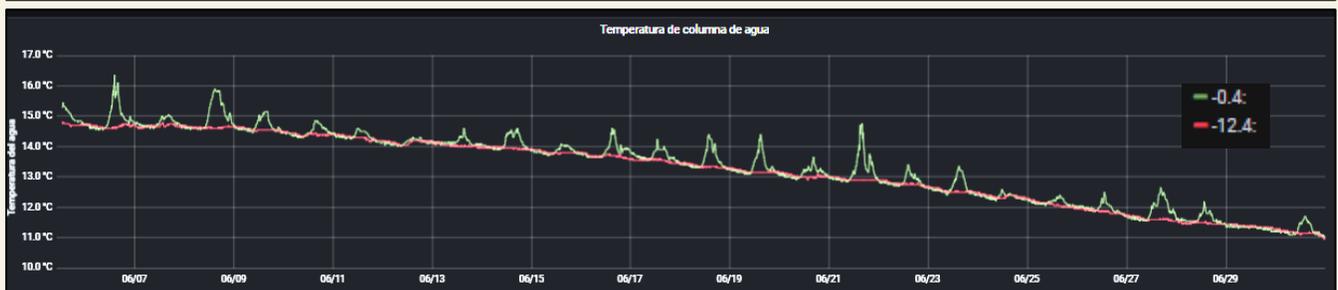
TEMPERATURA DEL AGUA EN EL PERFIL (Observatorio Hidrometeorológico Pcia Cba)

Ubicada en el ingreso a la garganta, los registros de la **EML01**, muestran al embalse con una estratificación superficial lábil diaria en los primeros metros, y en condición de mezcla en profundidad. Se observa una tendencia de descenso de temperatura. En las figuras se muestra el nivel del embalse y la temperatura en la columna de agua.

06/06 Diferencia máxima $T_s - T_f = 16.1 - 14.7 = 1.4^\circ\text{C}$				Tendencia temporal	
Condición térmica Mezcla	Temp. superficial (T_s) mínima (0.4 m)	11°C 30/06	Temp. superficial máxima (0.4m)	16.4 °C 6/06

Temp. fondo (T_f) mínima (12m)	11°C 30/06	Temp. fondo máxima (12m)	14.8°C 5/06
