# INFORME MENSUAL DEL PROGRAMA DE MONITOREO DEL EMBALSE SAN ROQUE Y SU CUENCA

**MONITOREO N° 341**

**5 de Febrero de 2025**

**Informe INA-CIRSA-IMSR 01-25**

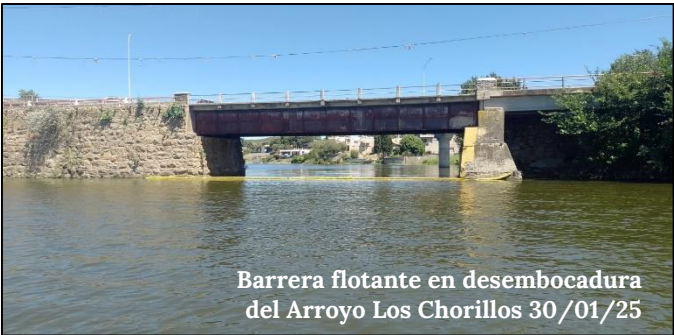
Barrera flotante en desembocadura del Arroyo Los Chorillos 30/01/25
