## INFORME MENSUAL DE MONITOREO EMBALSE SAN ROQUE

### MONITOREO N° 313 11 de Octubre 2022

Se realizaron las mediciones sólo en 6 puntos del embalse (en rojo) y en los ríos de la cuenca (en amarillo). Se informan datos de transparencia, temperatura, conductividad, pH, turbidez y oxígeno disuelto. Se agregan observaciones a campo y se aplica el Índice Expositivo de Calidad del San Roque (IECSR). Se realiza, además, una valoración mensual de la situación del embalse a través de la interpretación de la información obtenida por diversos medios y fuentes remotas.

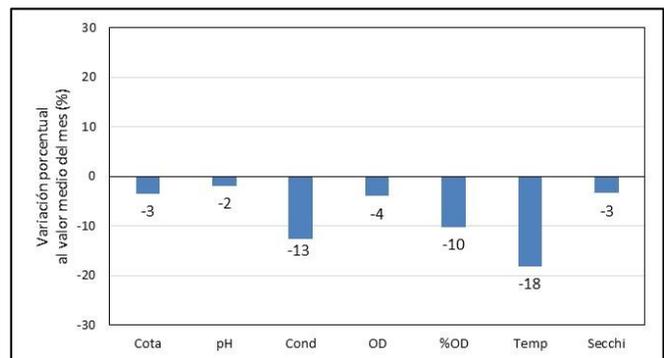
La transparencia del agua es menor al promedio histórico anual (1m) y un 5 % menor a la media del mes octubre (serie 1999-2021). La coloración verde de la suspensión del agua, es debida a la presencia de microalgas (cianobacterias). El embalse se halla en condición de mezcla. La toma se ubica a 16 m.

La siguiente figura muestra la desviación porcentual del valor observado en relación al valor medio de las variables medidas a campo para agosto de la serie de 22 años. La condición del embalse en función del IECSR, ha sido clasificada como "Regular" dentro del contexto de eutrofia que presenta.

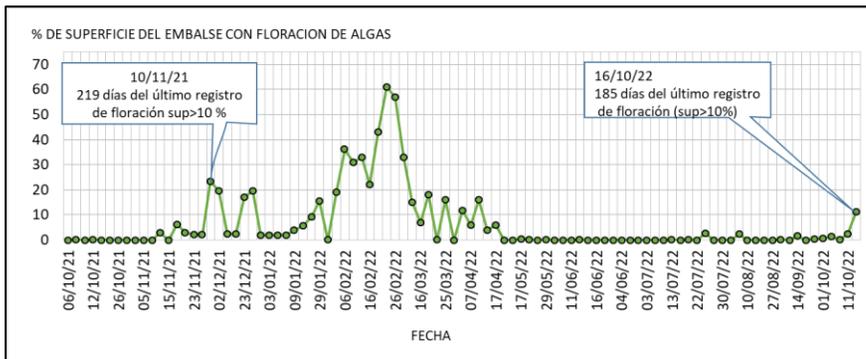
**Imagen Sentinel 2 del 11/10 (SF=2.4%) y 16/10 (SF=11.2%)**  
Fuente: y Agencia Espacial Europea (ESA). Cartografía y procesamiento entorno SNAP y Q gis 3.4  
- Área Geomorfología-INA-SCIRSA

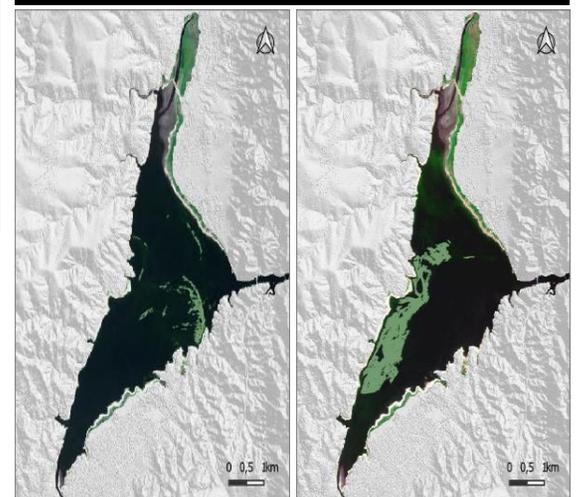
En la gráfica contabilizan días sin floración hasta la detección en imágenes de una superficie afectada de floración (SF) igual o mayor al 10% del embalse.

Floraciones detectadas (SF < 10%)	Nº de días desde última floración SF > 10%	Nro de imágenes analizadas (aptas)
1	185	5

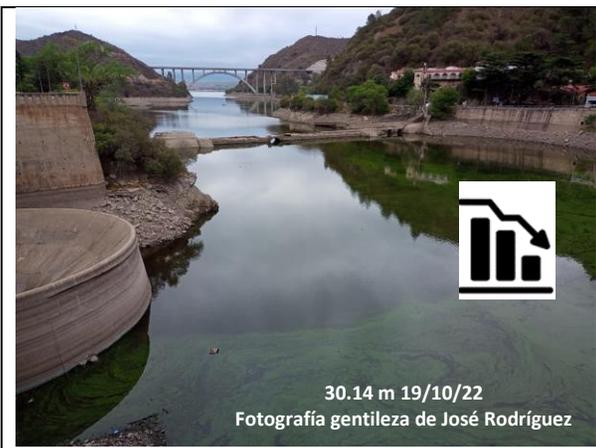
### ÁREA PRESA

<p>30.14 m 19/10/22 Fotografía gentileza de José Rodríguez</p>	Nivel mínimo octubre	25/10/22 29.97 m
	Nivel máximo octubre	03/10/22 30,89 m
	Nº de días descarga vertedero	0
	Nº de registros con presencia de algas en el total	3/9
