INFORME MENSUAL DEL PROGRAMA DE MONITOREO DEL EMBALSE SAN ROQUE

Diciembre 2024
Informe INA-CIRSA-IMSR 11-24

INFORME MENSUAL DE MONITOREO DEL EMBALSE SAN ROQUE

MONITOREO N° 339 Fecha: 26/11/24	4
FUENTES DE DATOS E INFORMACIÓN	4
MEDICIONES Y OBSERVACIONES A CAMPO.....	4
INDICE DE CALIDAD EXPEDITIVO	5
SERIE TEMPORAL DE LLUVIAS	5
TEMPERATURA DEL AIRE.....	5
SERIE DE IMÁGENES SATELITALES	5
ÁREA PRESA	6
SERIES DE TEMPERATURA DEL AGUA EN EL PERFIL.....	6

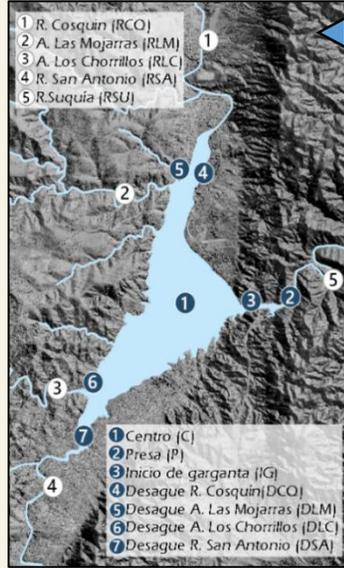
Diseño: mediciones en el embalse (azul) y en los ríos tributarios (blanco).

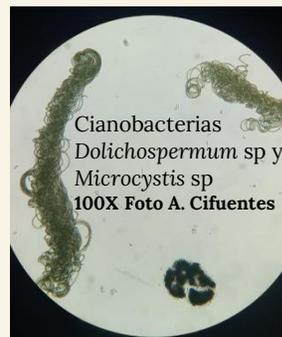
La Figura muestra la variación porcentual del valor observado en relación al valor medio del mismo mes en la serie de 20 años (azul) y del mes consecutivo anterior (rojo).

El embalse se halla en condición de mezcla en C y P. La coloración verde indica la presencia de cianobacterias. La condición relativa para el centro, sitio de referencia del

embalse en función del IEC_{SR}, es "Regular" dentro del contexto de eutrofia que presenta. Se muestra la serie temporal del IEC_{SR} en el Centro y en el mapa, su condición en diferentes sitios del embalse.

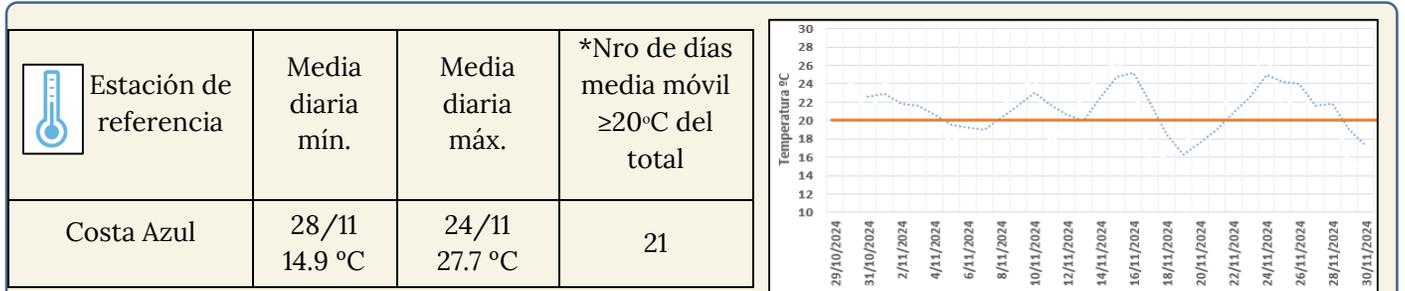
TEMPERATURA DEL AIRE

*Se ha detectado una asociación entre el aumento de la temperatura promedio del aire por encima de los 20 °C de los 3 días previos y el deterioro general en la calidad del agua del embalse. Datos de [Estación meteorológica de Proyecto Matteó](#)

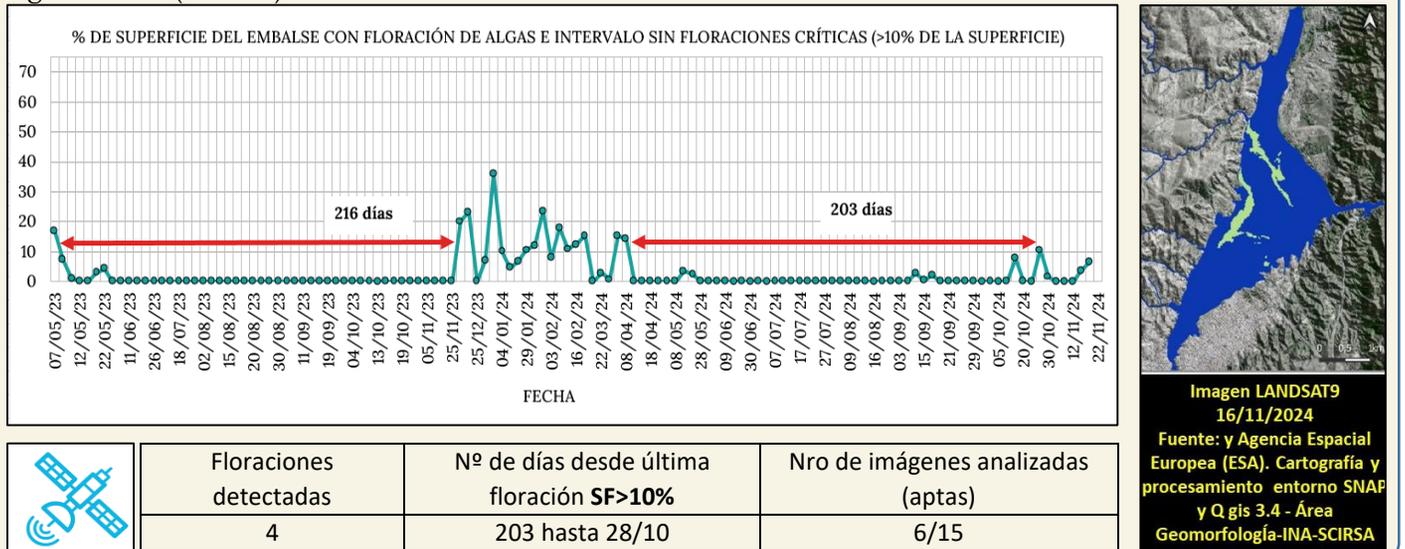
SERIE DE IMÁGENES SATELITALES

En la gráfica se muestra la superficie afectada por floración (SF) y se contabilizan días sin floraciones significativas (SF>10%).

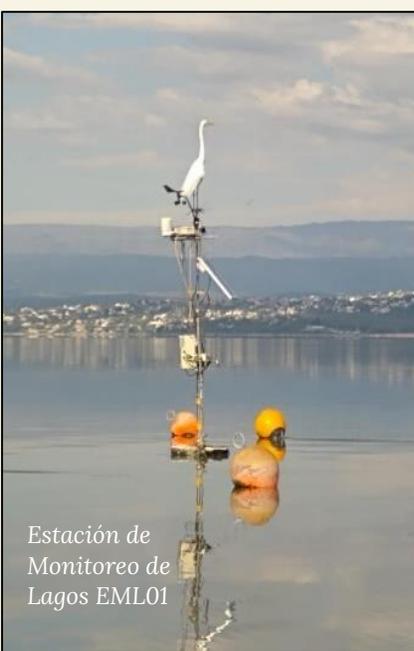
Estación de Monitoreo de Lagos EML01

Ubicada en el ingreso a la garganta, los registros de la **EML01**, muestran al embalse con una estratificación superficial lábil diaria en los primeros metros, y en condición de estratificación más profunda estable entre los 9 y 11 m. Se observa una tendencia leve de aumento de temperatura. En la figura se muestra temperatura en los metros 0.4, 8 y 12.

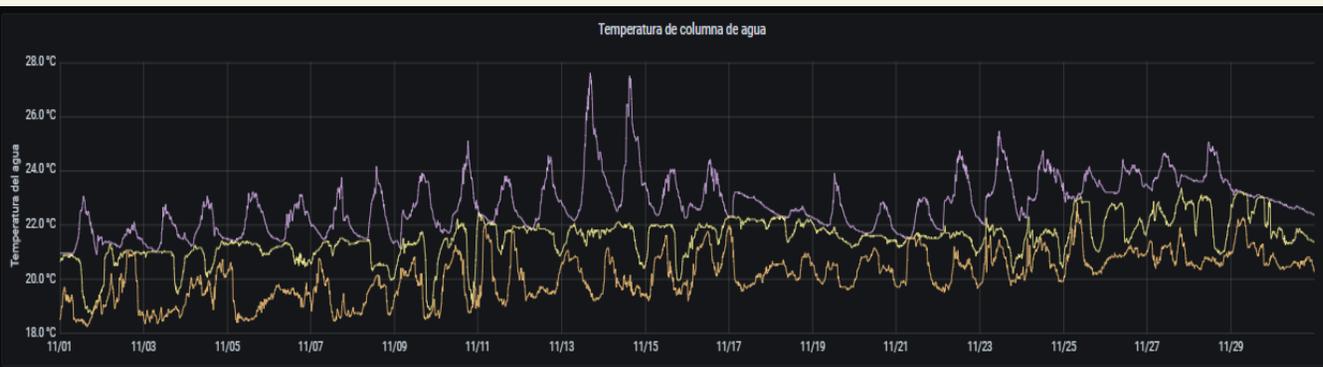
Temperatura de columna de agua

Condición térmica	13/11 Diferencia máxima $T_s - T_f = 26.3 - 19.1 = 7.19^\circ\text{C}$				Tendencia temporal
Estratificado	Temperatura superficial (Ts) mínima (0.4 m)	20.9 °C 01/11	Temperatura superficial máxima (0.4m)	27.4 °C 17/11

Temperatura fondo (Tf) mínima (12m)	18.3 °C 01/11	Temperatura fondo máxima (12m)	29.9 °C 16/11
