# INFORME MENSUAL DEL PROGRAMA DE MONITOREO DEL EMBALSE SAN ROQUE Y SU CUENCA

**MONITOREO N°339**

**ENERO 2025**

**Informe INA-CIRSA-IMSR 12-24**

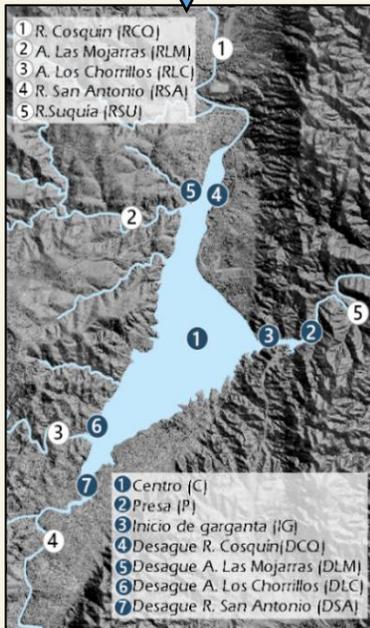
**Diseño:** mediciones en el embalse (azul) y en los ríos tributarios (blanco).

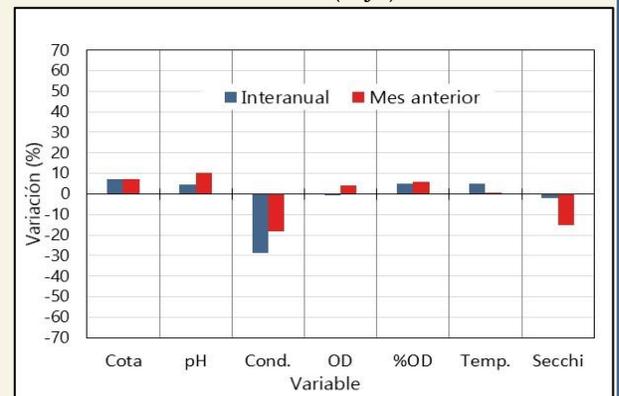
La Figura muestra la variación porcentual del valor observado en relación al valor medio del mismo mes en la serie de 20 años (azul) y del mes consecutivo anterior (rojo).

El embalse se halla en condición de mezcla en C y P. La coloración verde indica la presencia de cianobacterias, en algunos sectores se presentan floraciones en desarrollo. La condición relativa para el centro, sitio de referencia del embalse en función del IECSR, es "Regular" dentro del contexto de eutrofia que presenta. Se muestra la serie temporal del IECSR en el Centro y en el mapa, su condición en diferentes sitios del embalse.

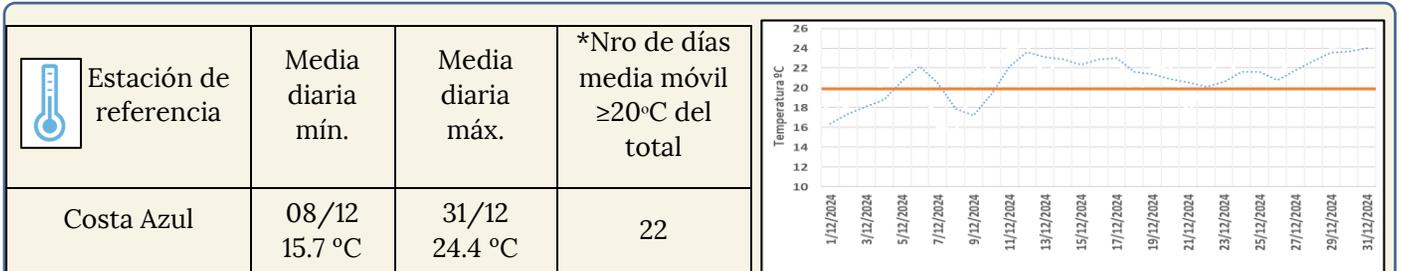
## TEMPERATURA DEL AIRE

\*Se ha detectado una asociación entre el aumento de la temperatura promedio del aire por encima de los  $20^{\circ}\text{C}$  de los 3 días previos y el deterioro general en la calidad del agua del embalse. Datos de [Estación meteorológica de Proyecto Matteo](#)

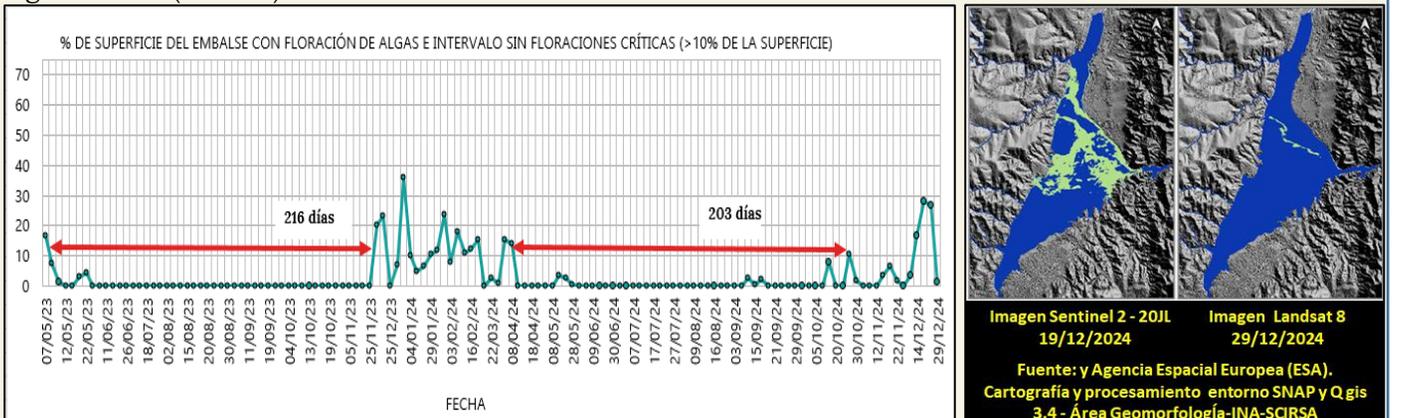
## SERIE DE IMÁGENES SATELITALES

En la gráfica se muestra la superficie afectada por floración (SF) y se contabilizan días sin floraciones significativas ( $\text{SF} > 10\%$ ).

Floraciones detectadas	Nº de días desde última floración $\text{SF} > 10\%$	Nro de imágenes analizadas (aptas)
	5	203 hasta 28/10	6/16

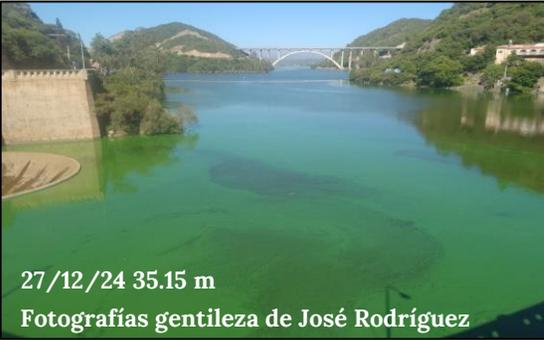
### ÁREA PRESA

<b>Nivel mínimo</b>	34.74 m 18/12/24

<b>27/12/24 35.15 m</b> Fotografías gentileza de José Rodríguez
	<b>Nivel máximo</b>	35.55 m 02/12/24	
<b>Días descarga vertedero</b>

5		
<b>Tendencia del nivel</b>			
<b>Nº de registros con presencia de algas en el total</b>		8/17

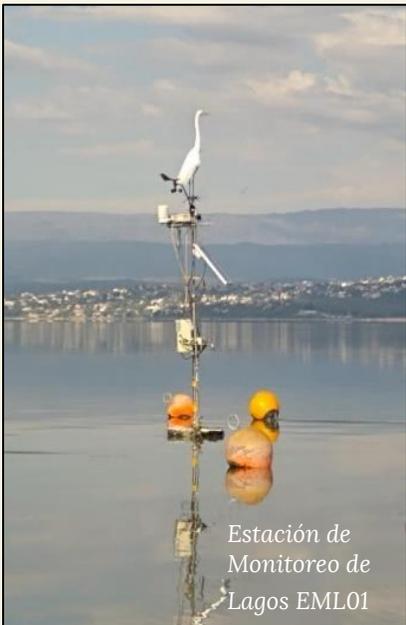
Estación de Monitoreo de Lagos EML01

Ubicada en el ingreso a la garganta, los registros de la **EML01**, muestran al embalse con una estratificación superficial lábil diaria en los primeros metros, y en condición de estratificación más profunda estable entre los 9 y 11 m. Se observa una tendencia leve de aumento de temperatura. En la figura se muestra temperatura en los metros 9, 10, 11 y 12.

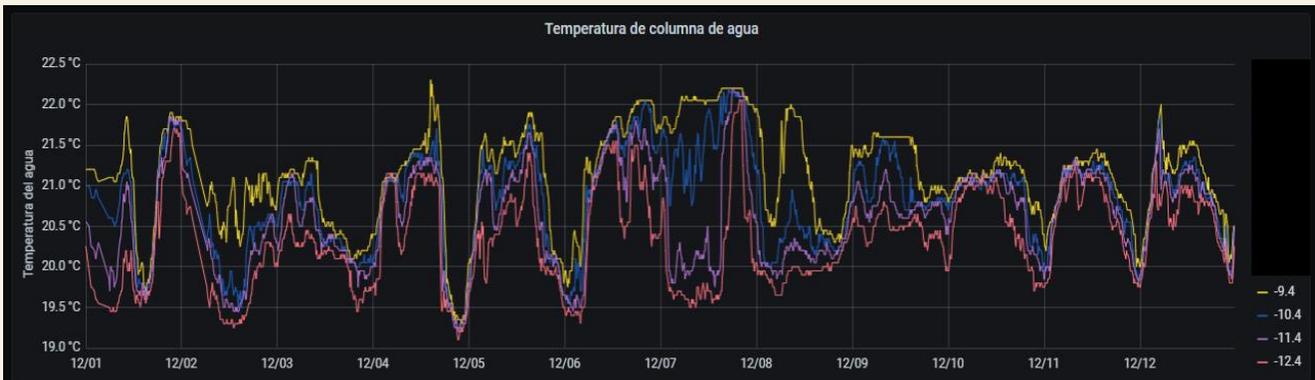
Temperatura de columna de agua

Condición térmica	13/11 Diferencia máxima $T_S - T_F = 26.3 - 19.1 = 7.19^\circ\text{C}$			Tendencia temporal	
Estratificado	<b>Temperatura superficial (<math>T_S</math>) mínima (0.4 m)</b>	21.1 °C 04/12	<b>Temperatura superficial máxima (0.4m)</b>	29.6°C 19/12

<b>Temperatura fondo (<math>T_F</math>) mínima (12m)</b>	19.1 °C 04/12	<b>Temperatura a fondo máxima (12m)</b>	22.7 °C 31/12
