INFORME MENSUAL DEL PROGRAMA DE MONITOREO DEL EMBALSE SAN ROQUE Y SU CUENCA

MONITOREO N° 352

26 de Diciembre de 2025

Informe INA-CIRSA-IMSR 12-25

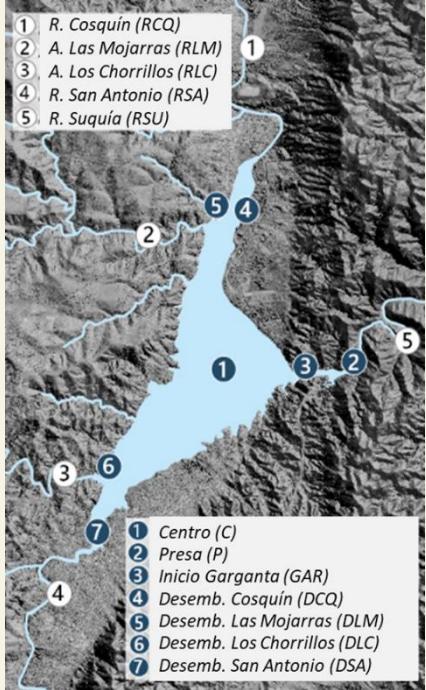
Diseño: mediciones en el embalse (azul) y en los ríos tributarios (blanco).

Mediciones a campo: transparencia, temperatura, conductividad, oxígeno disuelto, pH y turbidez. Se agregan observaciones de campo.

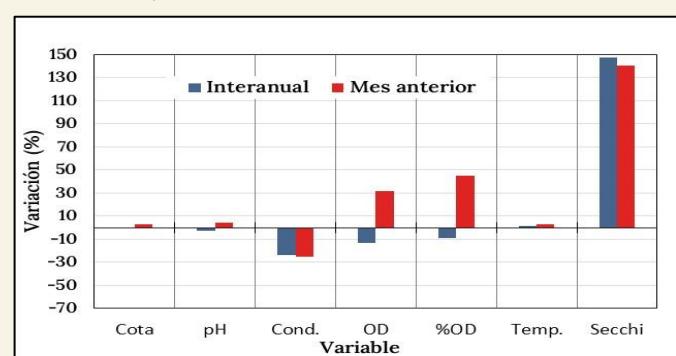
La Figura muestra la variación porcentual del valor observado en relación al valor medio del mismo mes en la serie de 24 años (azul) y del mes consecutivo anterior (rojo).

Cota	pH	Cond.	OD	%OD	Temp.	Secchi
Mes prom.	32,34	8,51	284,04	9,27	112,87	24,09	0,97
Mes anterior	31,31	7,94	290	6,1	71	23,8	1
Mes actual	32,21	8,28	216	8,02	102,9	24,4	2,4
Var. interanual	-0,41	-2,74	-23,95	-13,50	-8,83	1,29	147,22
Var. mensual	2,87	4,28	-25,52	31,48	44,93	2,52	140,00

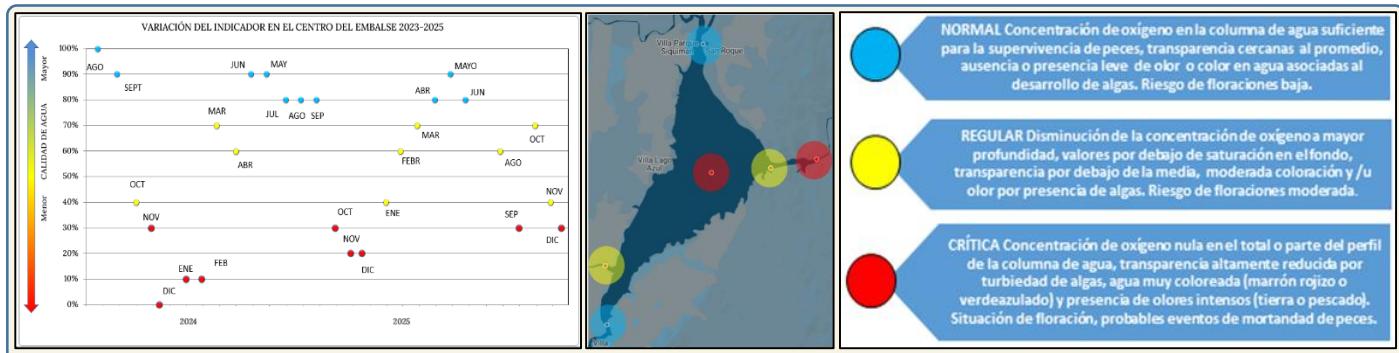
INDICE DE CALIDAD EXPEDITIVO

La coloración verde, aspecto de algas y olores indican la presencia de cianobacterias. La condición relativa para el centro, en función del IEC_{SR}, es "Crítica" dentro del contexto de eutrofia que presenta. En la siguiente figura se muestra la serie temporal del IEC_{SR} para el Centro y, en el mapa, su condición para diferentes sitios del embalse.

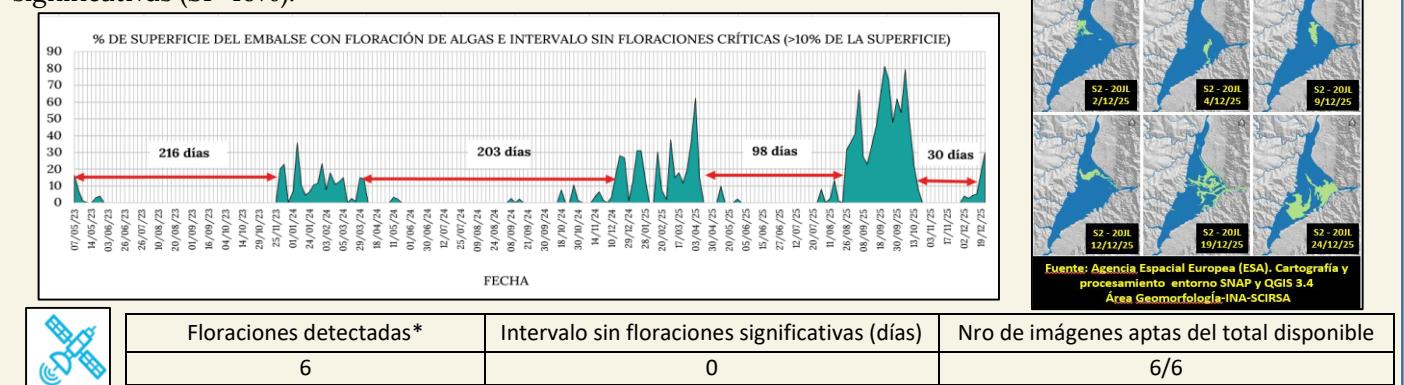
SERIE DE IMÁGENES SATELITALES

En la gráfica se muestra la superficie afectada por floración (SF) y se contabilizan días sin floraciones significativas (SF>10%).

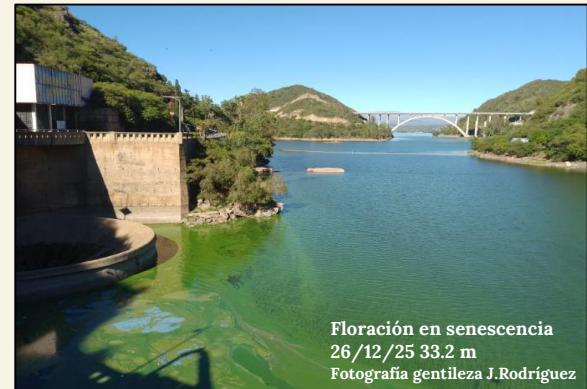
FLORACIONES EN ÁREA PRESA

Nivel mínimo	31.84 1/12/25
	Nivel máximo	33.2 26/12/25
Días descarga vertedero Tendencia del nivel		0/30
Nº de registros con presencia de algas en el total		9/13

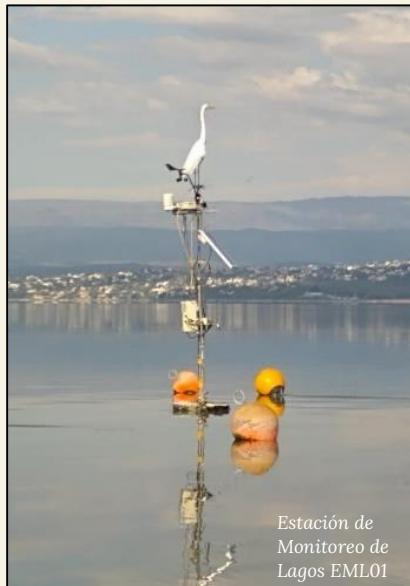
TEMPERATURA DEL AGUA EN EL PERFIL ([Observatorio Hidrometeorológico Pcia Cba](#))

Ubicada en el ingreso a la garganta, los registros de la **EML01**, muestran al embalse con una estratificación superficial lábil diaria en los primeros metros, y con períodos de estratificación entre los 7 y 9 m. Se observa una tendencia de aumento de temperatura. En la figura se muestra la temperatura en la columna de agua.

25/12 Diferencia máxima $T_s - T_f = 28.5 - 20.9 = 7.6^\circ\text{C}$					Tendencia temporal
Condición térmica Estratificado	Temp. superficial (T_s) mínima (0.4 m)	22.2°C 1/12	Temp. superficial máxima (0.4m)	29.1 °C 25/12	
	Temp. fondo (T_f) mínima (12.4m)	19.9°C 4/12	Temp. fondo máxima (12m)	24.2°C 25/12
