INFORME MENSUAL DE MONITOREO EMBALSE SAN ROQUE

MONITOREO Nº 319 Fecha: 30/05/23

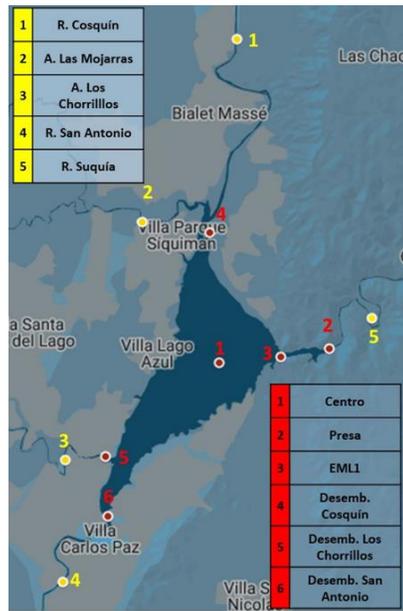
Diseño: mediciones en el embalse (rojo) y en los ríos tributarios (amarillo).

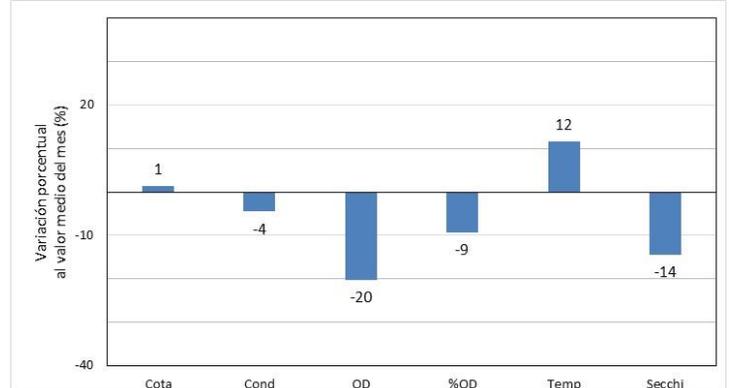
La figura muestra la desviación porcentual del valor observado en relación al valor medio de las variables medidas a campo para agosto de la serie de 22 años. La transparencia del agua es similar al promedio histórico anual (1m) y un 14 % menor a la media del mes de mayo (serie 1999-2021).

La coloración verde del agua es debida a la presencia de microalgas (cianobacterias).

El embalse se halla en condición de mezcla en todos los sitios medidos. La toma se ubica aproximadamente a 22 m.

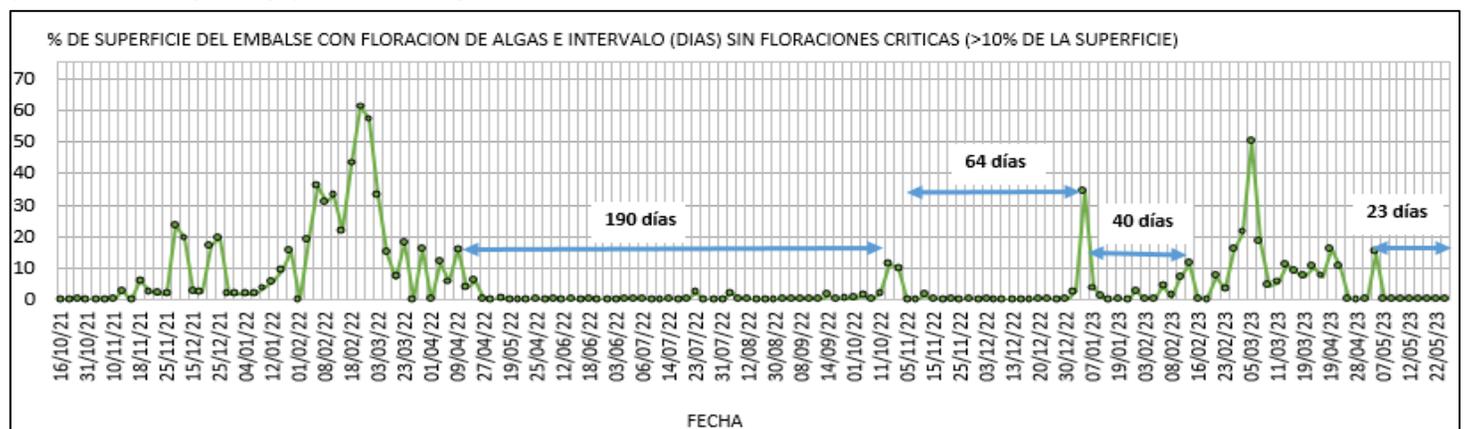
SERIE DE IMÁGENES SATELITALES

En la gráfica se muestra la superficie afectada por floración (SF) y se contabilizan días sin floraciones significativa (SF>10%).

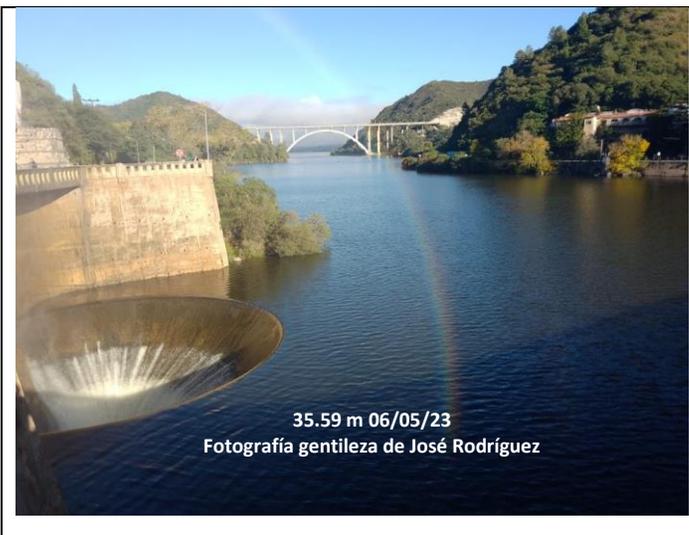
ÁREA PRESA

Nivel mínimo	04/05/23 35.8 m
	Nivel máximo	8/05/23 35.62 m
	Nº de días descarga vertedero y tendencia del nivel	25

Nº de registros con presencia de algas en el total	6/19

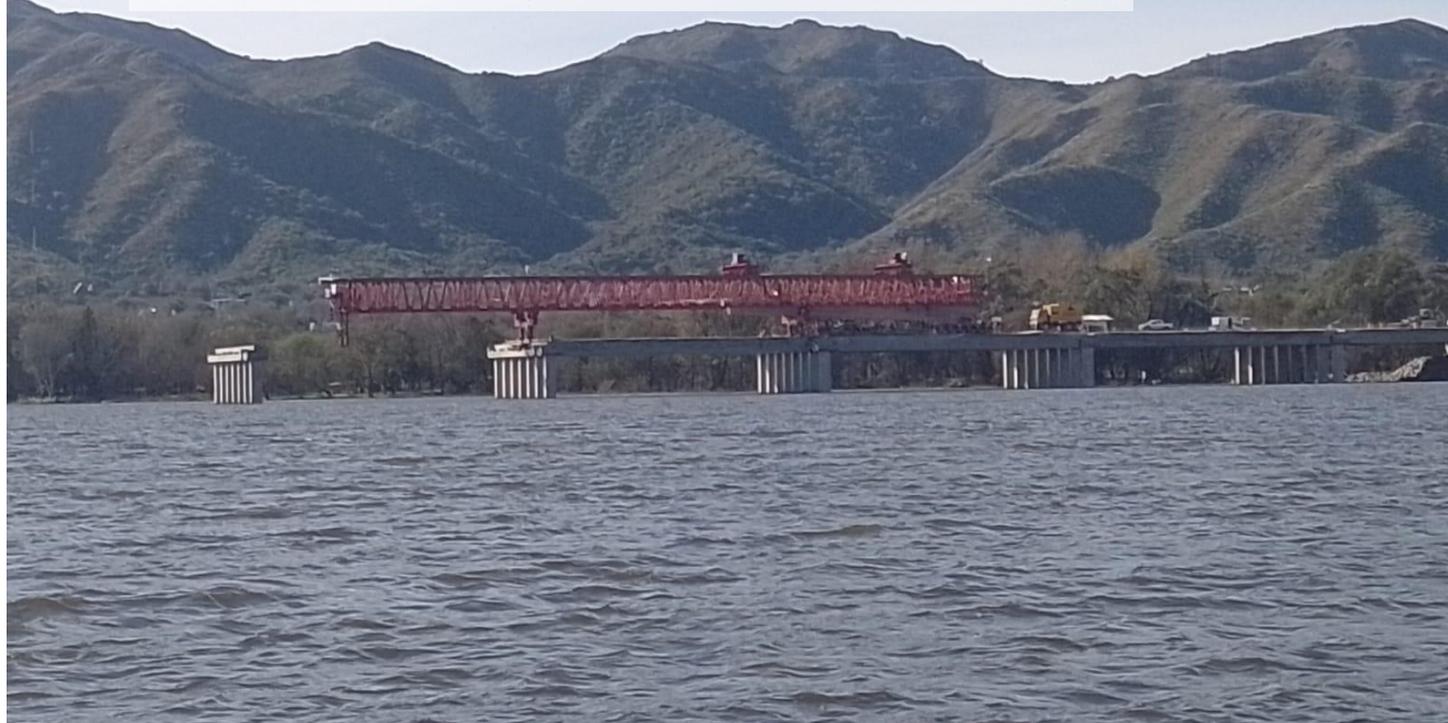
Monitoreo 30-05-2023 Obra del puente sobre la desembocadura del Río Cosquín
