# INFORME MENSUAL DEL PROGRAMA DE MONITOREO DEL EMBALSE SAN ROQUE Y SU CUENCA

**MONITOREO N° 357**

**2 de Junio de 2026**

**Informe INA-CIRSA-IMSR 05-26**

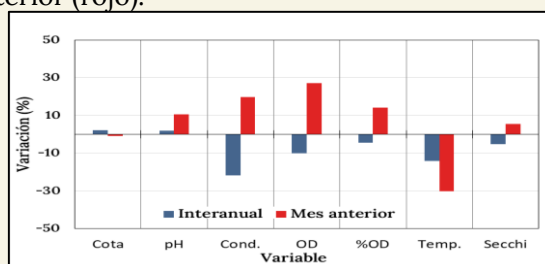
La Figura muestra la variación porcentual del valor observado en relación al valor medio del mismo mes en la serie de 24 años (azul) y del mes consecutivo anterior (rojo).

Cota	pH	Cond.	OD	%OD	Temp.	Secchi
Mes prom.	34,48	7,55	187	8,92	87,92	15,60	1,22
Mes anterior	35,57	6,96	122	6,31	73,6	19,2	1,1
Mes actual	35,23	7,7	146	8,02	84	13,4	1,16
Var. interanual	2,17	1,97	-21,86	-10,05	-4,46	-14,13	-5,17
Var. mensual	-0,96	10,63	19,67	27,10	14,13	-30,21	5,45

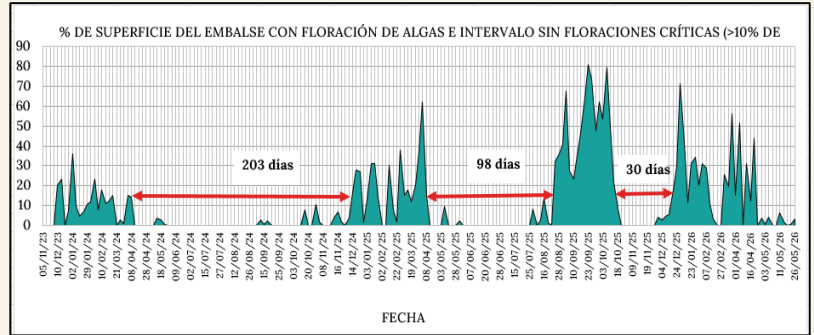
SERIE DE IMÁGENES SATELITALES

En la gráfica se muestra la superficie afectada por floración (SF) y se contabilizan días sin floraciones significativas (SF>10%).

Días con registro de floraciones	Intervalo de días sin registro de floraciones significativas	Nro de imágenes aptas del total disponible
8	30	11/13
