## INFORME MENSUAL DE MONITOREO EMBALSE SAN ROQUE

### MONITOREO Nº 322 Fecha: 22/08/23

Código: INA-CIRSA-IMSR 8-23.DOCX

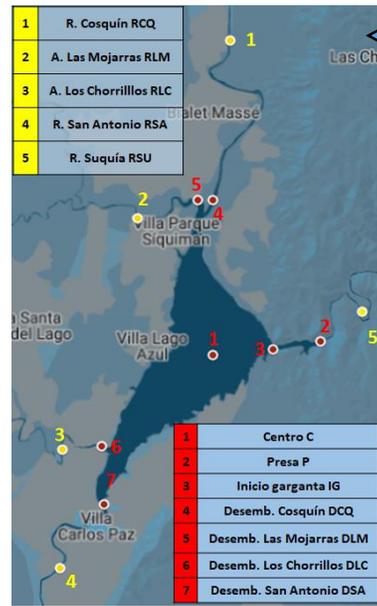
**Diseño:** mediciones en el embalse (rojo) y en los ríos tributarios (amarillo).  
**Mediciones a campo:** transparencia, temperatura, conductividad, oxígeno disuelto y turbidez. Se agregan observaciones a campo.  
**Valoración:** Índice Expositivo de Calidad del San Roque (IECSR).  
**Información complementaria:** Interpretación de la información obtenida por diversos medios y fuentes remotas.

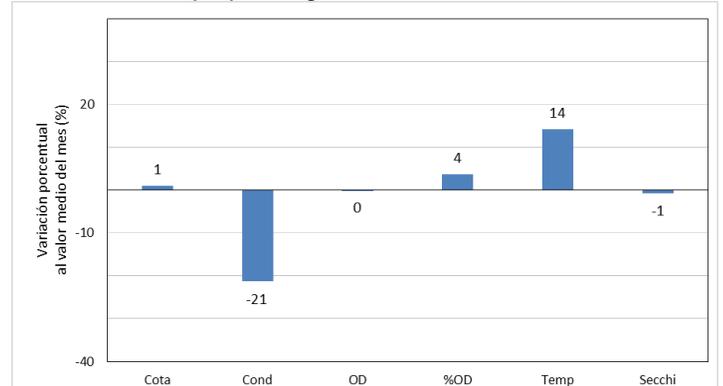
La figura muestra la desviación porcentual del valor observado en relación al valor medio de las variables medidas a campo para agosto de la serie de 20 años.

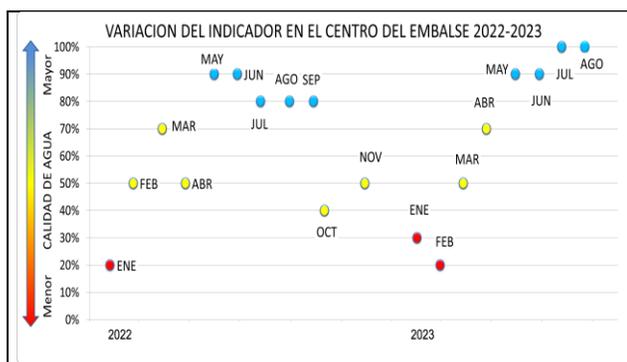
El embalse se halla en condición de **mezcla** en todos los sitios medidos. La toma se ubica aproximadamente a 20 m. La condición relativa para el centro, sitio de referencia del embalse, en función del IECSR, es "Buena", dentro del contexto de **eutrofia** que presenta.

Se muestra la serie temporal del IECSR en el centro y su condición en los diferentes sitios el embalse del último monitoreo.

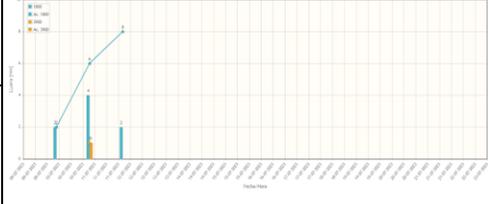
Acumulado Agosto (mm)	Acumulado año hidrológico 2023jul-2024jun (mm)
Río San Antonio

0	8
Río Cosquín		0	1

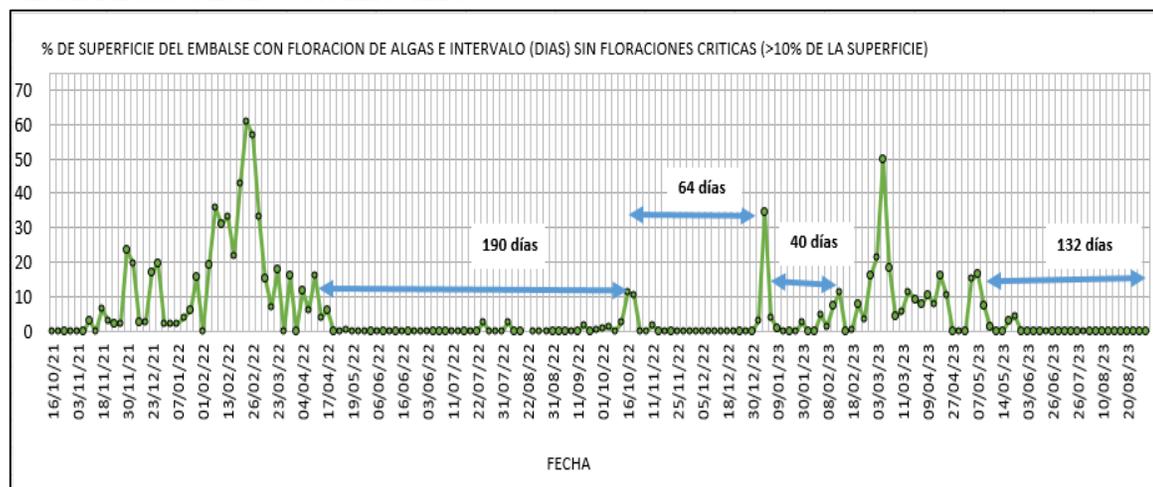
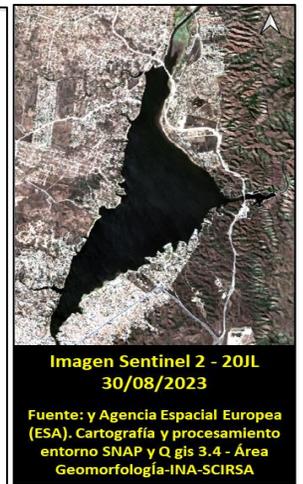
### SERIE DE IMÁGENES SATELITALES

En la gráfica se muestra la superficie afectada por floración (SF) y se contabilizan días sin floraciones significativa (SF>10%).

Floraciones detectadas	Nº de días desde última floración <b>SF&gt;10%</b>	Nro de imágenes analizadas (aptas)
0	133	11

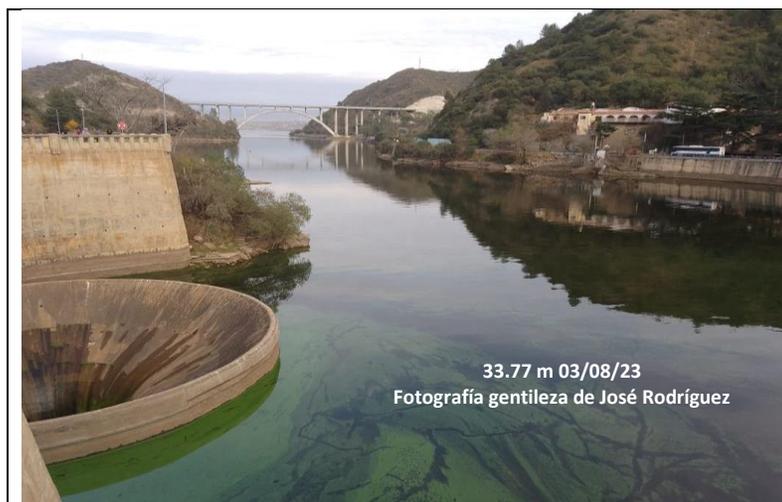
### ÁREA PRESA

Nivel mínimo	30/08/23 32.92 m
Nivel máximo	01/08/23 33.83 m
Nº de días descarga vertedero y tendencia del nivel	0

Nº de registros con presencia de algas en el total	1/15
