## INFORME MENSUAL DE MONITOREO EMBALSE SAN ROQUE

**31 DE MARZO 2020**

**Código:** INA-CIRSA-IMSR-03-20.DOCX9

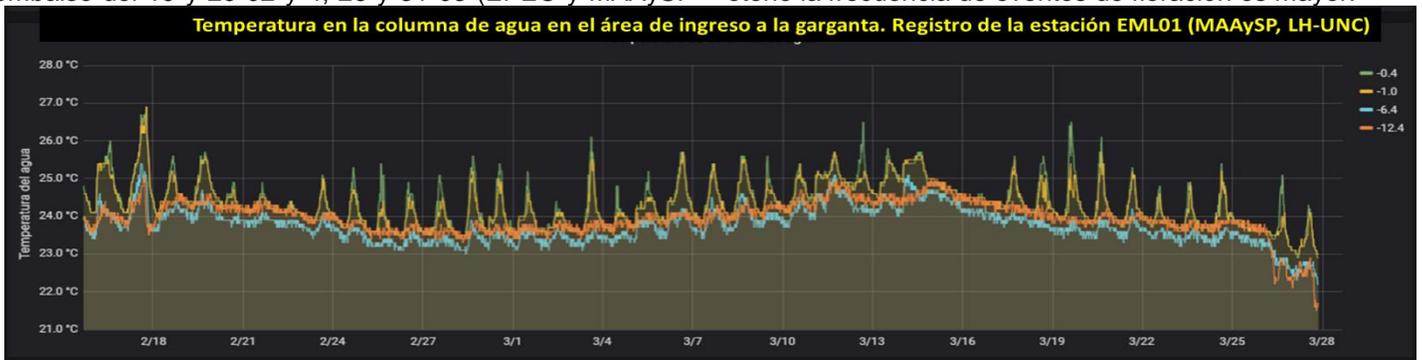
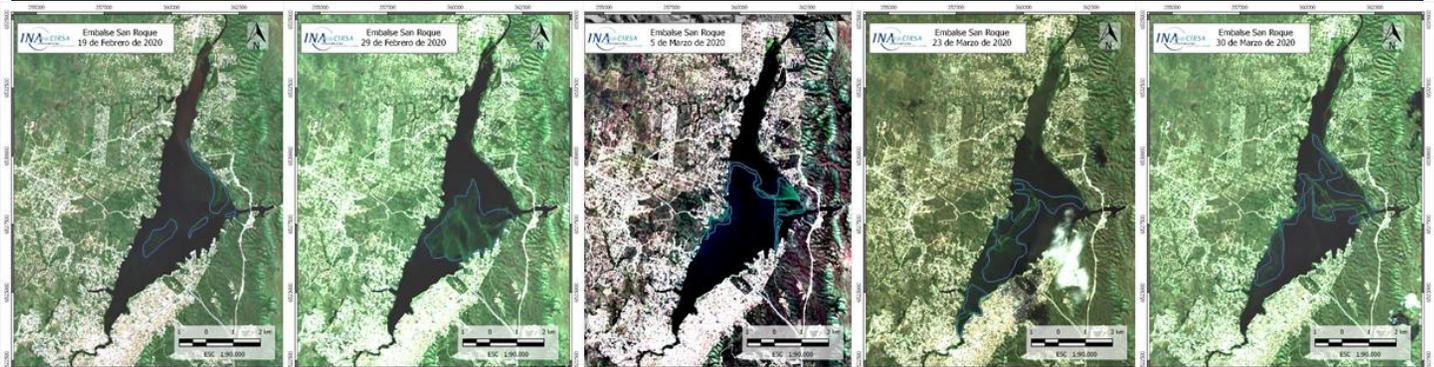
**Imagen Satelital Sentinel 20JLL-Fuente:Agencia Espacial Europea(ESA). Cartografía y procesamiento: Ana L. Rydzewski**

Las **imágenes satelitales** indican que las manchas de floración ocupan de la superficie total del embalse aproximadamente el **19-02**: 11,3% ubicadas en centro, ingreso garganta y costa NE; el **29-02**: 30,4 % en centro, costa SE; el **10-03**: 10,1 % costa O, costa SE, centro e ingreso garganta; el **23-03**: 19,1% desembocadura San Antonio y centro y el **30-03**: 31% en la desembocadura Los Chorrillos, centro, costa O, costa NE e ingreso garganta.

A partir de la información analizada y por los antecedentes del embalse, se puede inferir que a lo largo del período se han registrado varios pulsos de floraciones de cianobacterias de importante magnitud. Esto se condice con la situación de eutrofia que presenta el embalse, donde en otoño la frecuencia de eventos de floración es mayor.

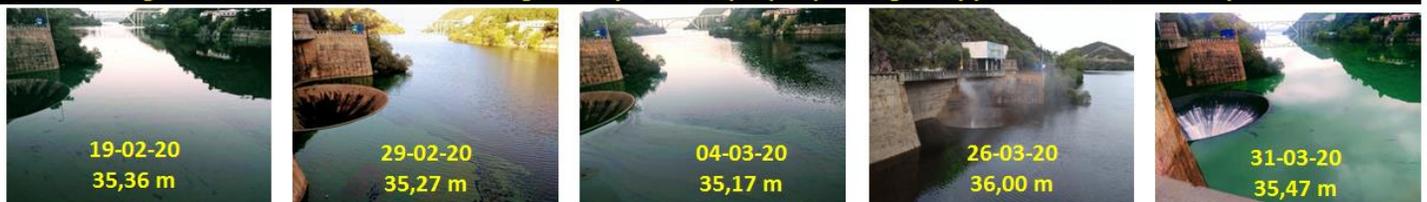
**Fotografías gentileza J. Rodríguez**

Las **fotografías del área de presa** indican situaciones que van desde no observables (26-03) a visibles con alta densidad (19-02 y 31-03). El nivel del embalse ha superado en varias ocasiones el nivel de vertedero (35,3 m) lo que ha conducido a la apertura de válvulas.
