## INFORME MENSUAL DE MONITOREO EMBALSE SAN ROQUE

### 07 DE JUNIO 2021

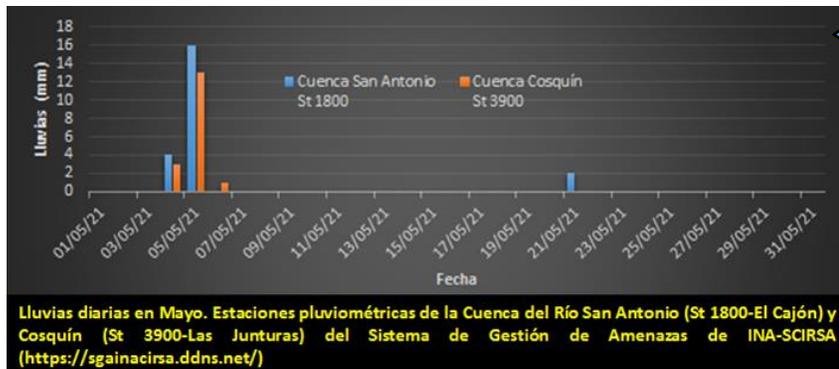
**Serie temporal de lluvias.** El nivel del embalse comienza a descender producto de las menores lluvias acaecidas en la cuenca. La figura muestra la lluvia diaria, de dos estaciones de referencia, en las principales cuencas del embalse (total acumulado: San Antonio, 22 mm y Cosquín, 17 mm).

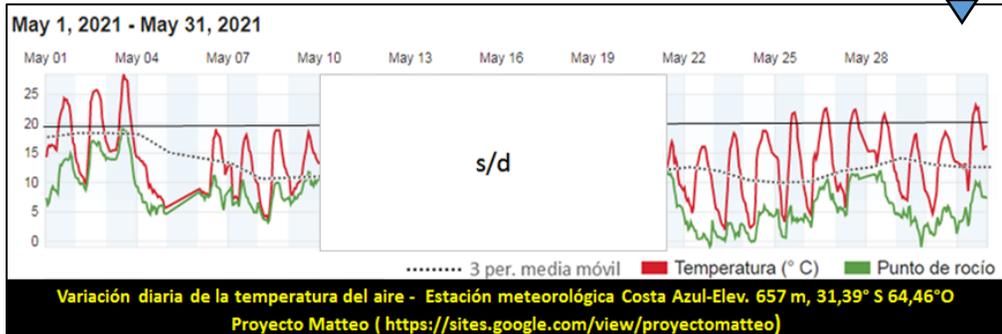
**Serie temporal de temperatura del aire.** Se observa que sólo a comienzos del mes las temperaturas superan los 25 °C. En la figura, junto a la variación diaria de temperatura se muestra la media correspondiente a tres días (media móvil). Se ha observado una asociación entre el aumento de la temperatura promedio del aire de los 3 días previos y el deterioro general en la calidad del agua del embalse. Durante el mes de mayo la media móvil no supera los 20 °C (periodo del 10 al 20/05 sin datos).

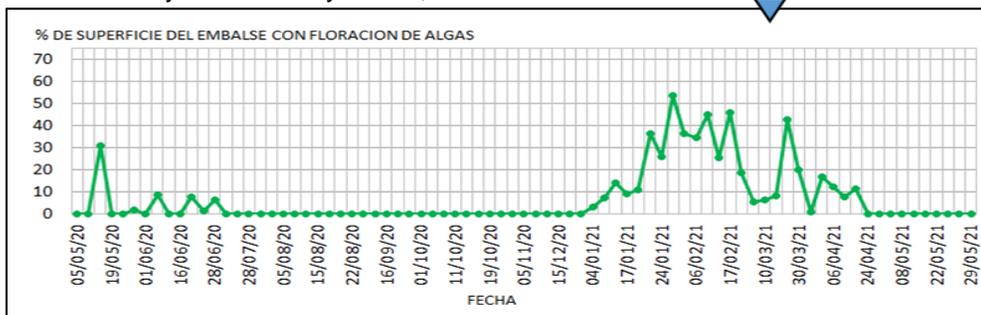
En la serie de **imágenes satelitales** analizadas de mayo, no se registran eventos de floraciones algales. La figura muestra la serie temporal del porcentaje de superficie afectada por floraciones de mayo 2020 a mayo 2021, siendo nula en este mes.

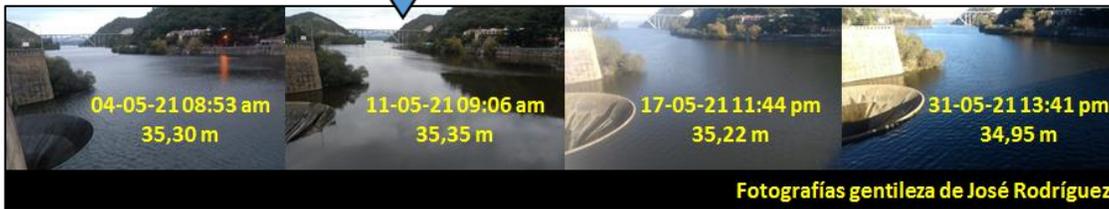
**Fotografías diarias del mes de mayo del área presa.** En el mes de mayo no se observaron floraciones en el área de presa. El nivel estuvo por encima de vertedero entre el 1° y el 12/5. Se observa un descenso gradual del nivel siendo el mínimo registrado de 34,95 m el 31/05.

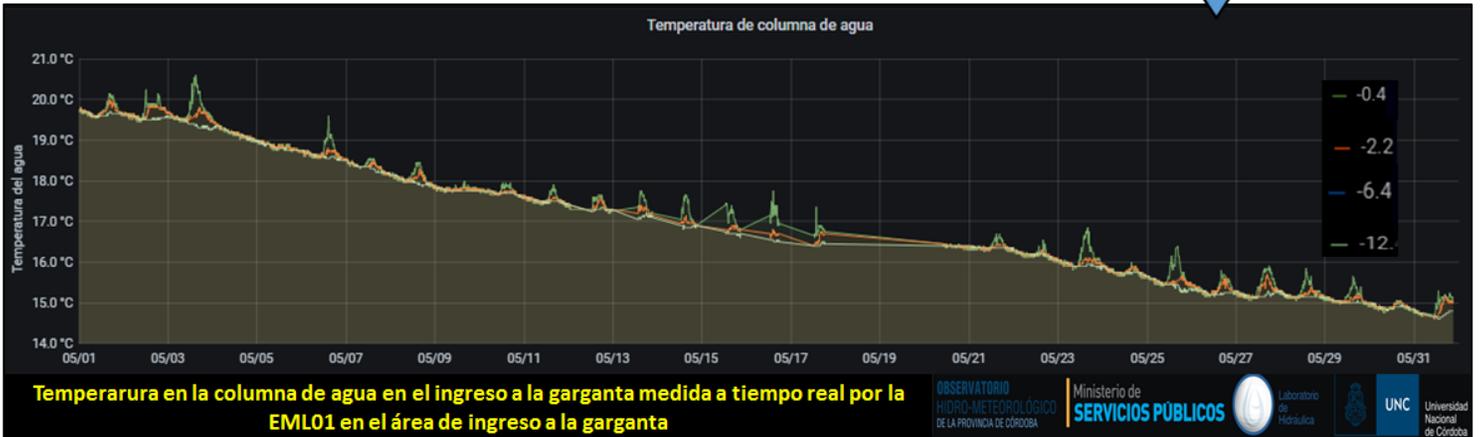
Los registros de la **EML01**, muestran que la columna de agua durante el mes de mayo se mantuvo mezclada con una estratificación superficial lábil diaria en los primeros metros.

Se observó también un descenso gradual y marcado de temperatura (de 20 a 15 °C).

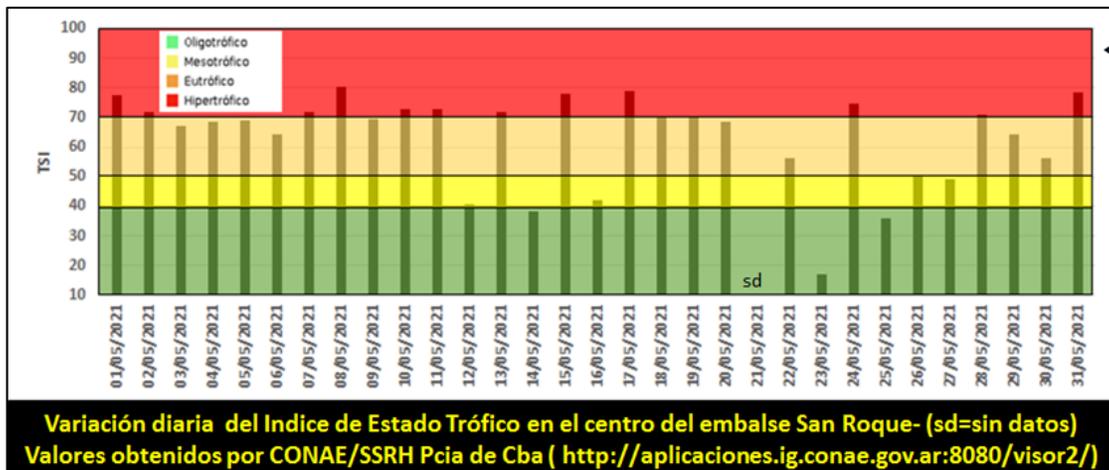
El **Índice de Estado Trófico (TSI)** estimado de modo diario por CONAE, para el sitio centro del embalse San Roque, muestra para el mes de mayo al embalse, un 46 % hipereutrófico (13 días), 37% eutrófico (11 días), 1% mesotrófico (3 días) y 1% oligotrófico (3 días).
