Informe mensual Observatorio Hidrológico Nacional

Enero 2023

Instituto Nacional del Agua | 2023

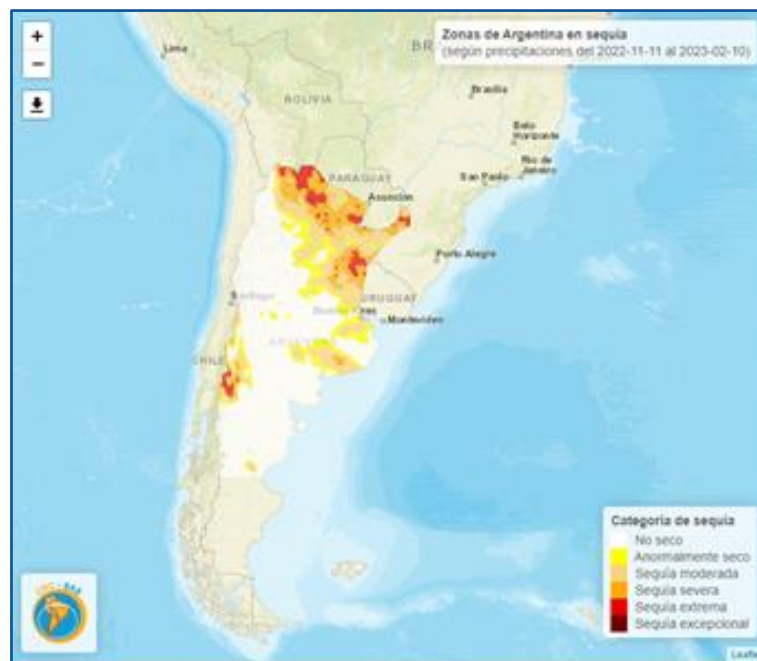
Figura 1. Índices de Sequías en Argentina SPI 3

Las condiciones de sequías en gran parte de Argentina se identifican claramente con el índice SPI en diferentes escalas temporales de 3 a 12 meses (Figura 1, Figura 2 y Figura 3) (Sistema de Información sobre Sequías para el sur de Sudamérica, 2023). Con algunas diferencias en el espacio, se ve claramente las zonas deficitarias en tonos de marrón, con la ocurrencia de sequías moderadas a excepcionales. Estas sequías más extremas se ubican actualmente en el noroeste argentino y zonas aisladas del Litoral y zona núcleo de la Pampa Húmeda. En los últimos meses hubo una mejoría de las zonas de sequías en nuestro país.

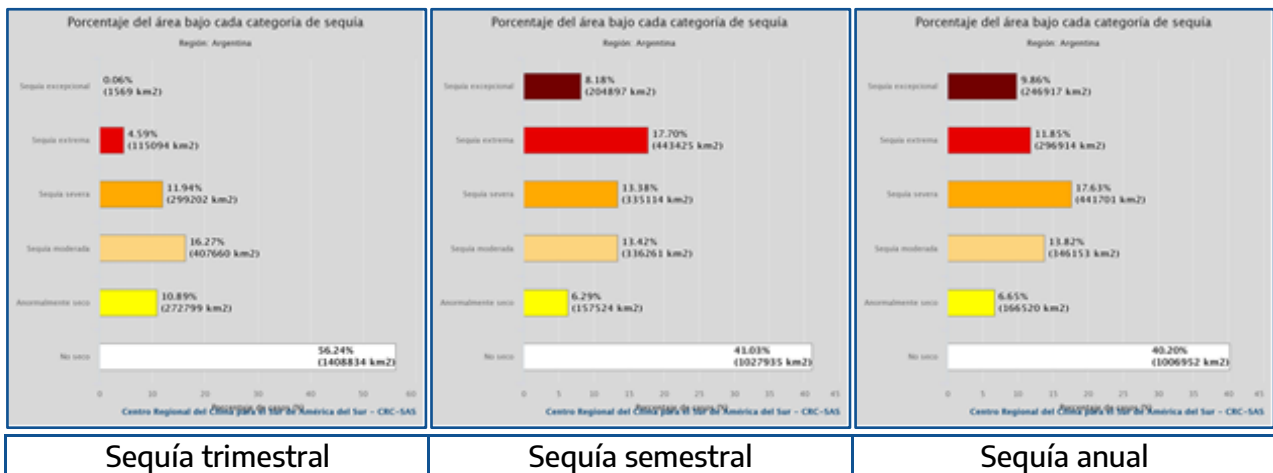
Figura 4. Áreas de Sequía y no seco en Argentina

En la Figura 4 se calculan las áreas de nuestro país en situación de no seca y en las diferentes condiciones de sequias, en las distintas escalas temporales. La información está actualizada a principios del mes de febrero. Nuestro país está en condición de sequias entre 44% (actual) y 60% de su territorio, según un índice de sequía (trimestral, semestral y anual). En el último trimestre se registró una mejora de las condiciones de sequias, con solo un 17% aproximadamente de la

superficie de nuestro país experimentando condiciones de sequias severa y extrema casi nulas las sequias excepcional. Esto nos indica que disminuyo el área bajo sequía y su magnitud en Argentina.

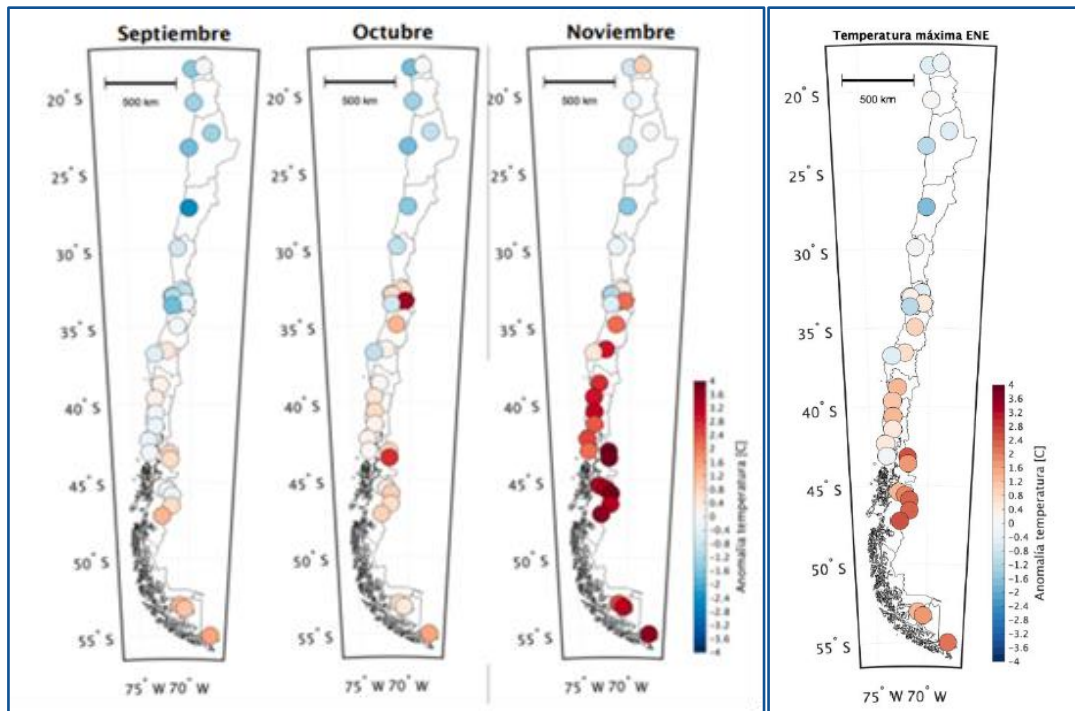
Figura 10. Anomalía de Temperatura Máxima en Chile Septiembre-Octubre-Noviembre 2022 y Enero 2023

Ya en noviembre pasado y hasta enero 2023 inclusive todo el centro-sur de Chile se observaron temperaturas por encima de lo normal, con anomalías positivas de hasta 4°C (Figura 10) (Dirección Meteorológica de Chile, 2023). y continuó en diciembre 2022/enero 2023 en nuestro país, con hasta +2°C en el centro-sur del Litoral y extremo sur de la zona cordillerana (Figura 11) (Servicio Meteorológico Nacional, 2023).

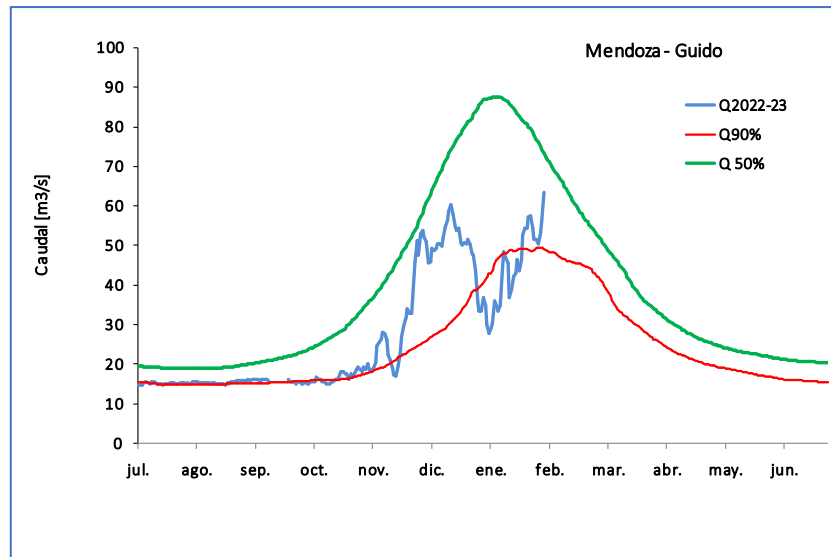
Figura 14. Q90% y Q50%: Hidrograma anual correspondiente al 90% y 50% de excedencia, Q 2022-23 Hidrograma correspondiente al año hidrológico actual

La Figura 14 muestra los hidrogramas asociados a las probabilidades de excedencia del 90% y 50%, obtenidos según la metodología de nivel umbral variable. Se observa que en los meses de julio hasta fines de octubre los caudales oscilaron cercanos al hidrograma de 90%, para comenzar a aumentar en noviembre producto de la fusión nival que, según registro de las estaciones nivológicas cercanas fundieron el paquete de nieve entre agosto y setiembre. Ya en noviembre los caudales aumentan acercándose al hidrograma de 50%, descendiendo a fines de diciembre por debajo de la curva de 90%, observándose durante todo el mes de enero un incremento en los caudales. El déficit hídrico registrado durante el período 2022-2023 respecto al H90% fue de 17.35 hm³, de los cuales 13.18 hm³ se produjeron entre diciembre y enero 2023.

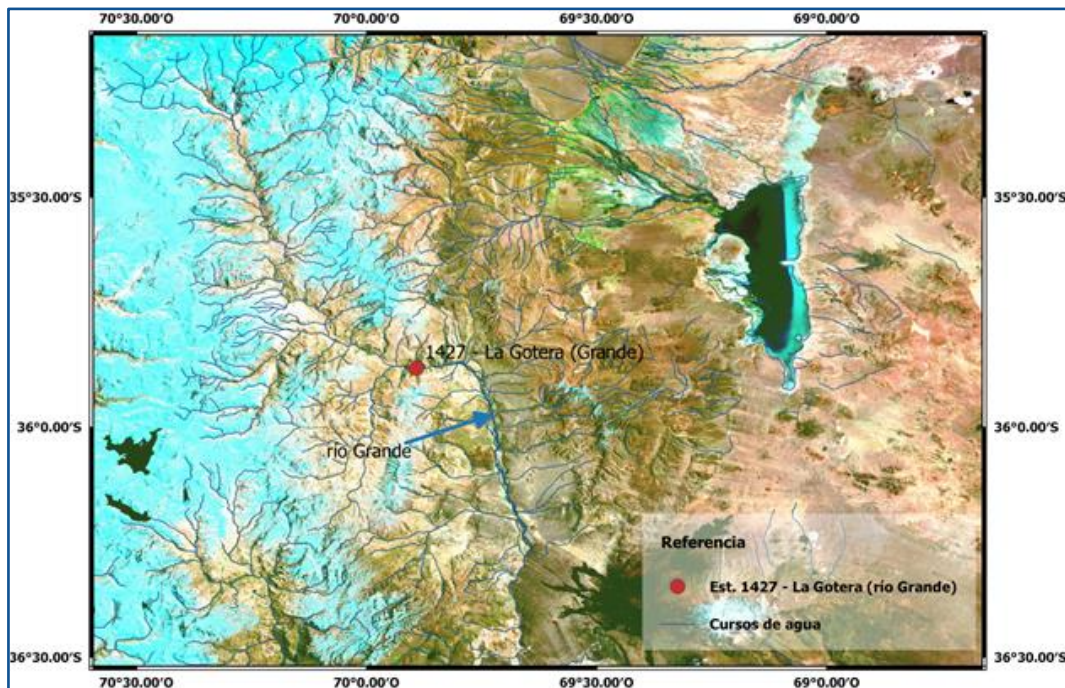
Figura 26. Ubicación de estación sobre Río Grande

El río Grande nace en la confluencia de los ríos Cobre y Tordillo, en la cordillera de los Andes y desemboca en la confluencia con el río Barrancas formando el río Colorado en el límite con la provincia del Neuquén. La estación La Gotera está ubicada a una altitud de 1454 m con un área de aporte de 6180 km².

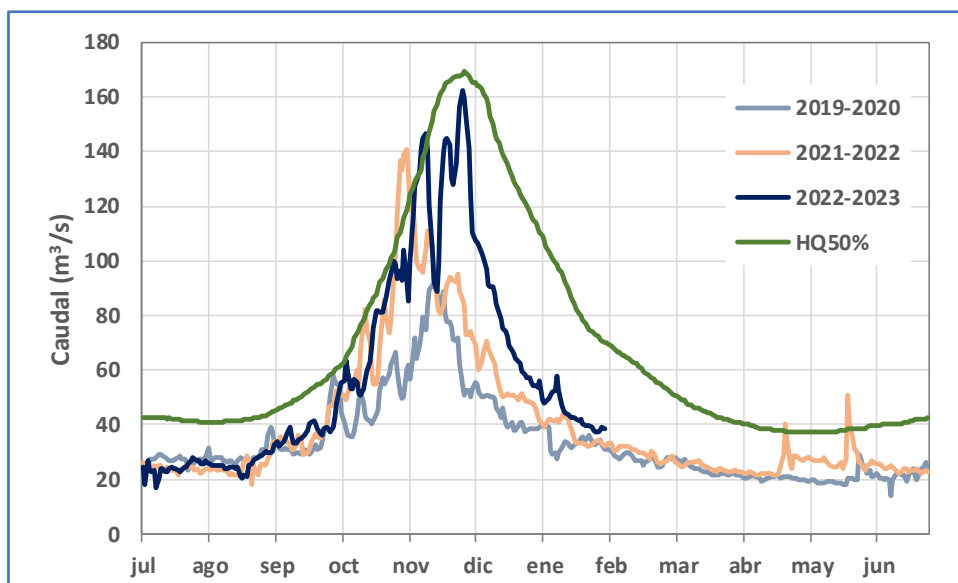
Figura 30. Hidrogramas recientes y con probabilidad de excedencia del 50%

El caudal medio mensual de enero del año hidrológico 2022-2023 se encuentra muy próximo al valor mínimo de la serie de medios mensuales históricos (QMm) para este mes y representa un 72% de disminución respecto al promedio (QMmed) de esa serie (Figura 28). Pese a ser baja la disponibilidad hídrica de este mes fue 19% superior a la del año hidrológico 2021-2022 (Figura 30).

El hidrograma actual (2022-2023), si bien es menor que el hidrograma anual asociado a una probabilidad de excedencia del 50% (HQ50%), ha presentado un valor máximo de caudal y volumen mayores a los correspondientes a los de los años hidrológicos 2019-2020 y 2021-2022 (Figura 30). Se espera que los caudales sigan disminuyendo hasta finalizar el año hidrológico, con aumentos puntuales producidos por precipitaciones el período abril-junio.

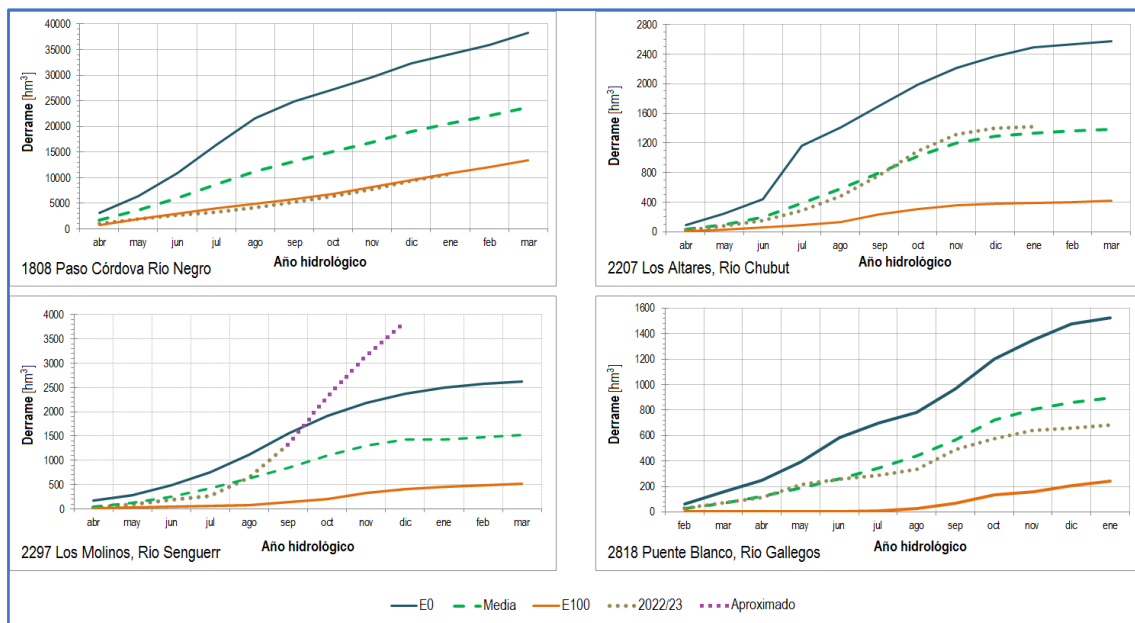
Figura 33. Posicionamiento del derrame del año hidrológico 2022/2023.

En la Figura 33 se presenta el posicionamiento de la evolución del derrame durante el último año hidrológico con respecto a los derrames máximos, mínimos y promedio correspondientes al período de análisis considerado. Los derrames de referencia se estiman a partir de los caudales medios mensuales máximos, mínimos y promedio correspondientes.

Durante el último año se han observado derrames cercanos al mínimo en la estación Paso Córdoba que se sostienen a lo largo de enero de 2023 mientras que en la estación Los Altares se ubican en el entorno de la media. En la estación Los Molinos los derrames se han mantenido cercanos a la media hasta agosto y, si es posible verificar la validez de la información, entre septiembre y diciembre habrán superado ampliamente el derrame máximo. En la estación Puente Blanco los derrames se han mantenido cercanos a la media hasta junio y de junio a hasta el final del año hidrológico ligeramente por inferiores.

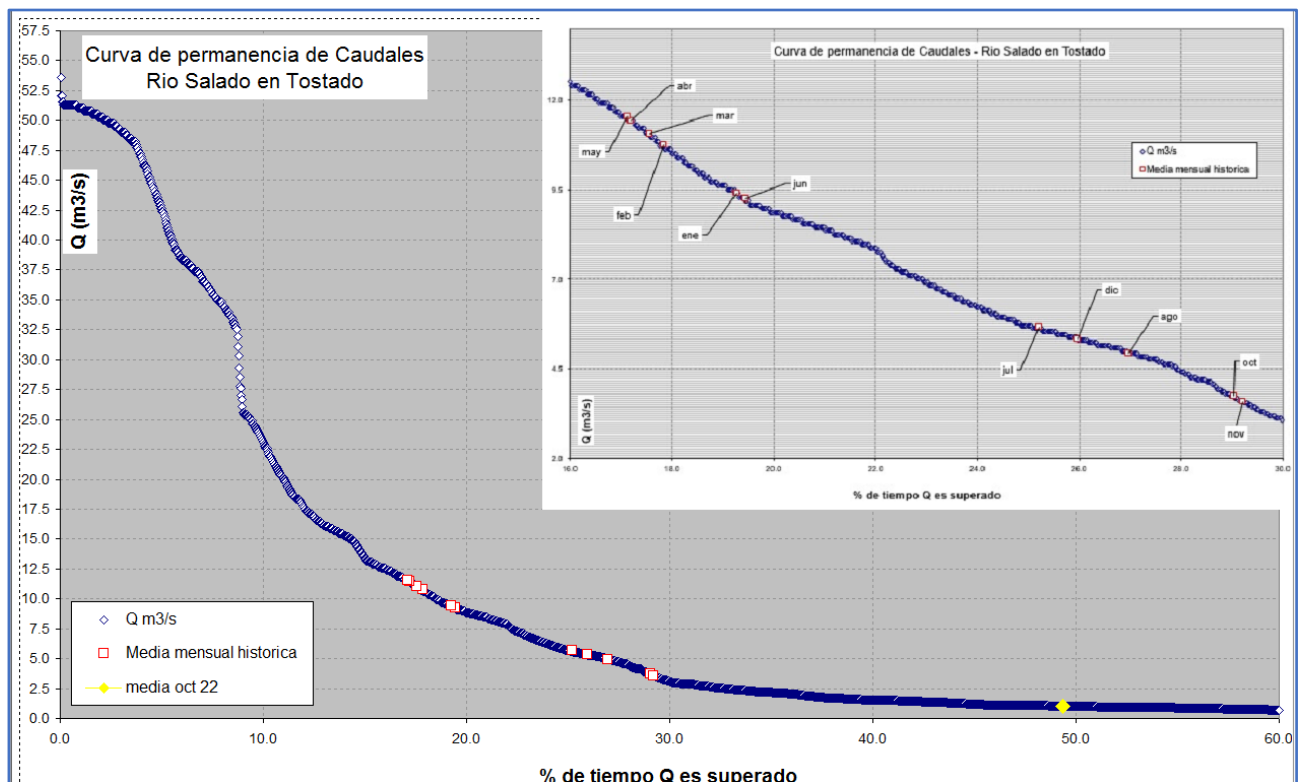
Figura 38. Curva de Permanencia río Salado en Tostado y ultimo Q disponible (octubre 2022).

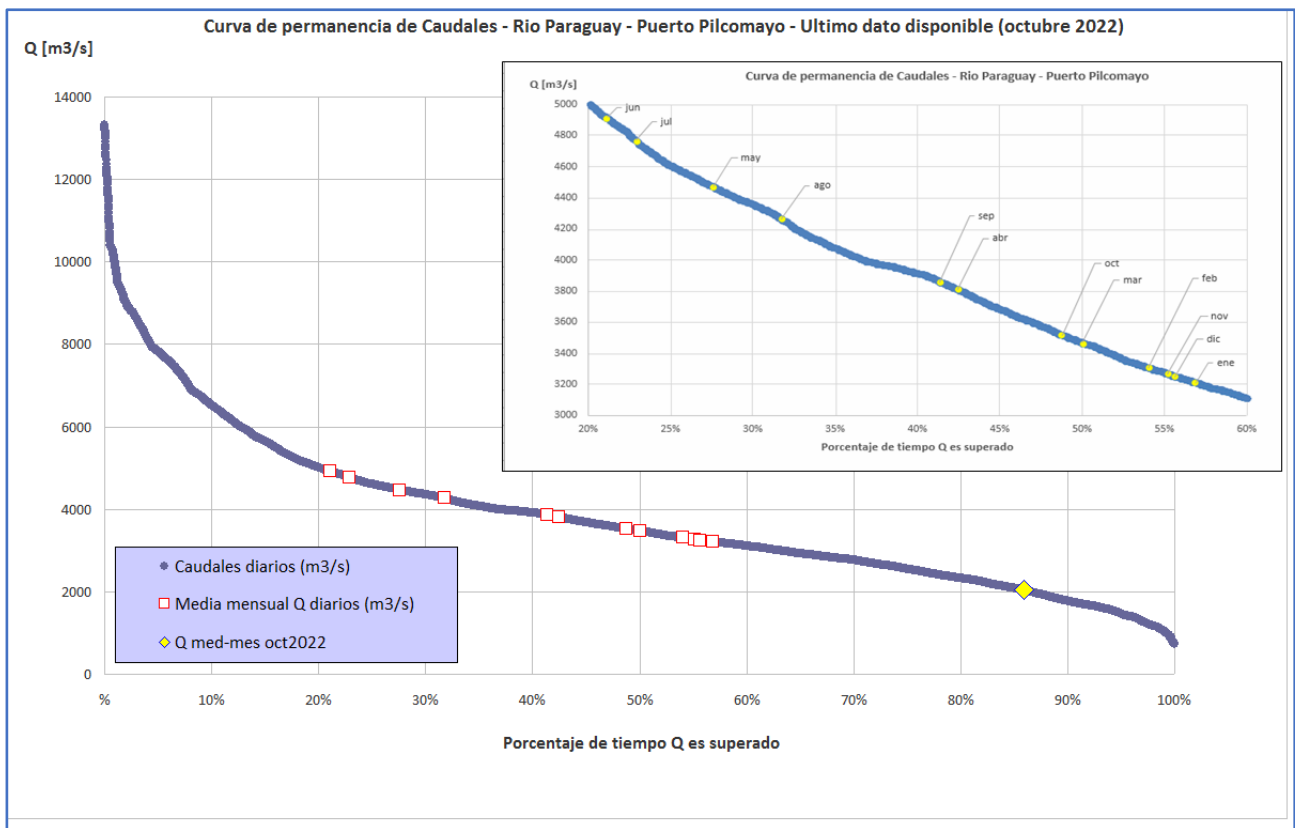
Figura 39. Curva de Permanencia río Paraguay en Puerto Pilcomayo y último Q disponible (octubre 2022).
