SEGUNDO INFORME DE AVANCE

**ESTUDIO GEO-HIDROLÓGICO DEL RÍO GUANUSACATE EN
SU PASO POR EL ÁREA URBANA DE JESÚS MARÍA**

Proyecto: ESTUDIO GEO-HIDROLÓGICO DEL RÍO
 GUANUSACATE EN SU PASO POR EL
 ÁREA URBANA DE JESÚS MARÍA

Comitente: Municipio de Jesús María

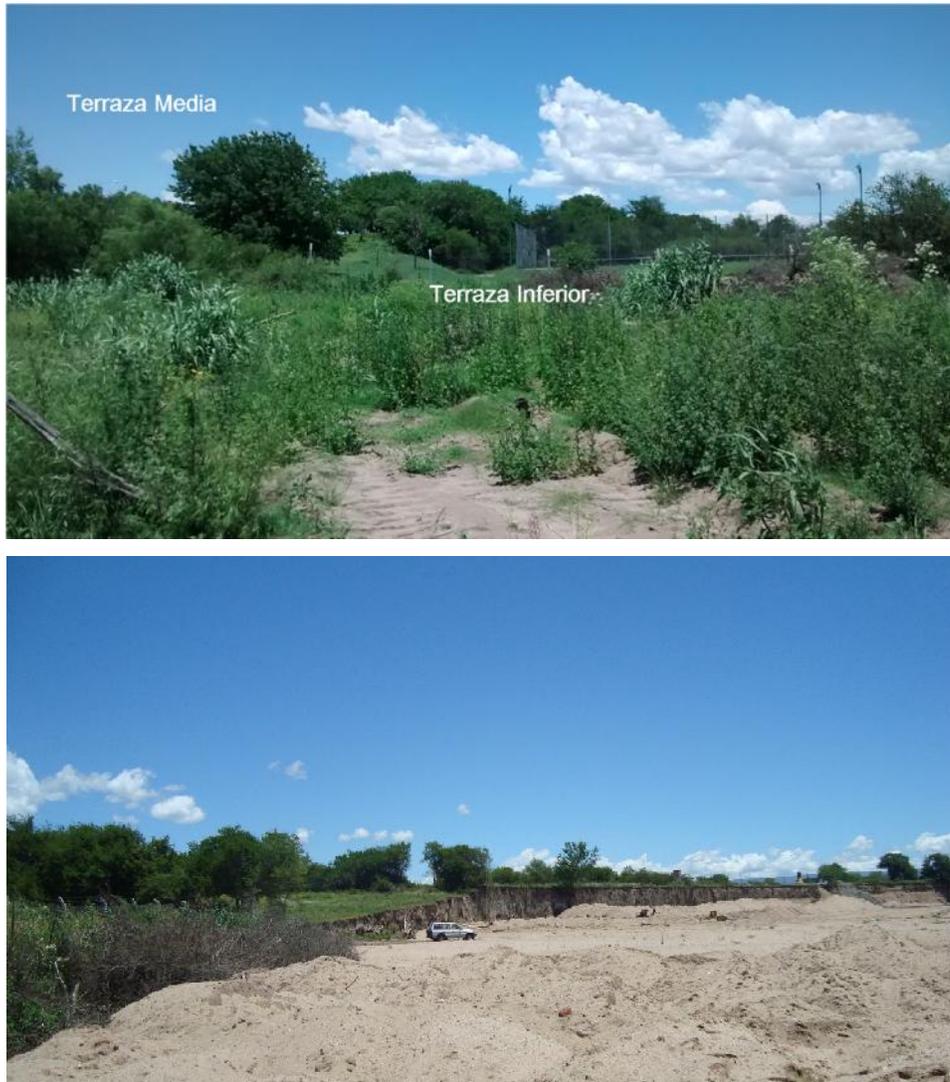
Fig. 1. Margen derecha lecho ordinario en Bº Barracas- Los Molinos. Arriba: Contacto nivel de terraza media con nivel de terraza inferior cancha de tenis en Bº Barracas. Abajo: Contacto nivel de terraza media con nivel de terraza inferior sector Los Molinos.

La altura de los bordes de terrazas abarrancados varía según los niveles. El nivel superior cuando da con el lecho ordinario, tiene alturas del orden de los 7 m (margen izquierda Bº Los Molinos), el nivel medio oscila entre los 5 y 6 m. Por último el nivel inferior presenta una altura menor a los 2m. (fig. 1 y 2).

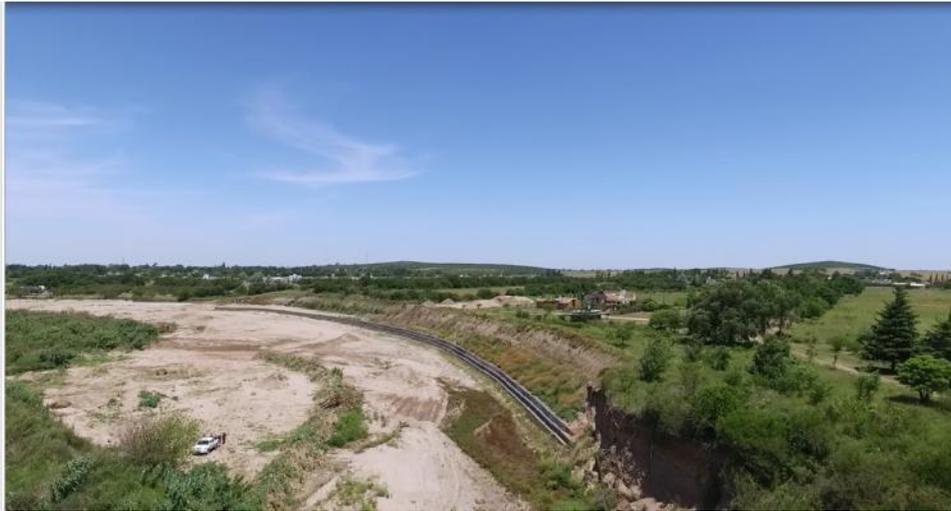
Fig. 2. Margen lecho ordinario con Nivel de Terraza media Loteo Alto los molinos y Bº Los Molinos.

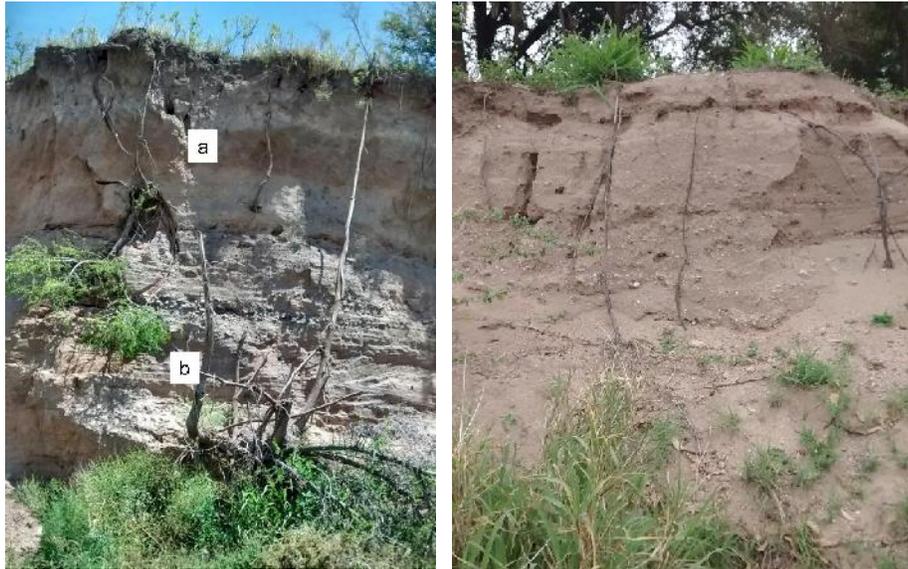
Fig. 3. Der. Borde nivel superior de terraza: (a) cubierta eólica y (b) aluvión. Izq. Borde nivel medio de terraza fluvial (aluvión).

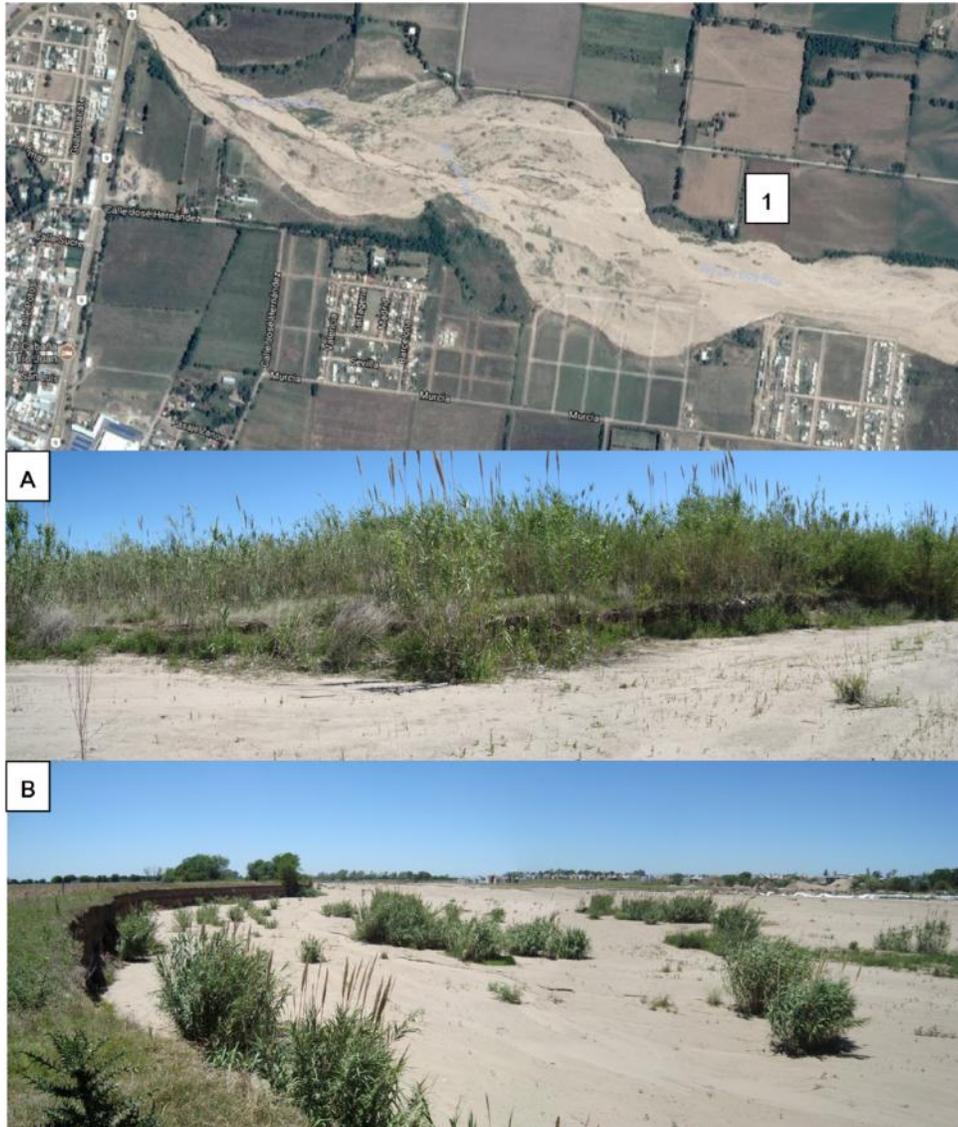
Fig. 4. Margen izquierda sector B Sta Elena. A- Nivel inferior de terraza. B- Contacto lecho ordinario con planicie fluvio eólica.

La faja fluvial en concordancia con la particularidad geomorfológica, pierde sinuosidad, adopta trazo recto y disminuye la pendiente longitudinal a 1.15% favoreciendo los procesos de avulsión (levantamiento del fondo del cauce) y a diferencia del tramo antecedente, el nivel superior antiguo y medio de terraza no está presente. El nivel inferior reciente en formación, se presenta en forma no aparedada en ambas márgenes compuesto por materiales aluvionales con una altura próxima al metro. (fig 4.).

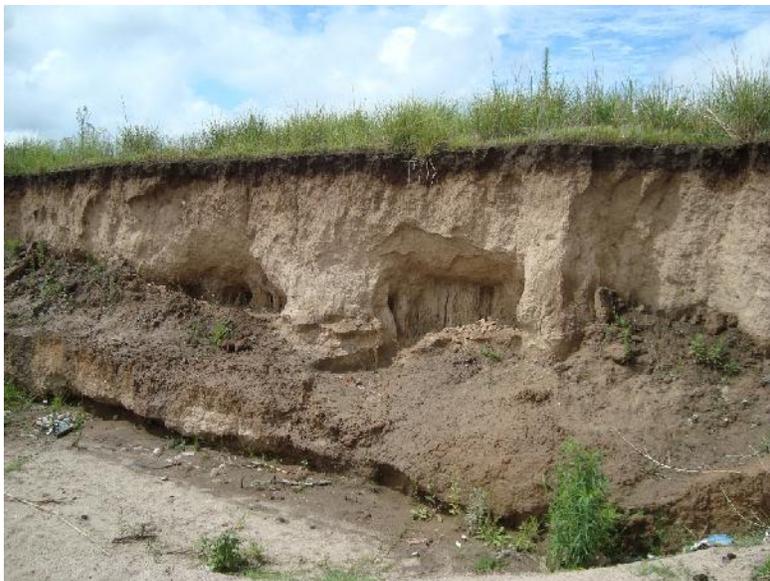
Fig. 5. Margen lecho ordinario complejo fluvio-eólico.

Cuando el lecho ordinario limita con las orillas conformadas por el material constitutivo del paleoabánico, (complejo fluvio-eólico) el borde abarrancado es del orden de los 2 a 3 mts. (fig 5).

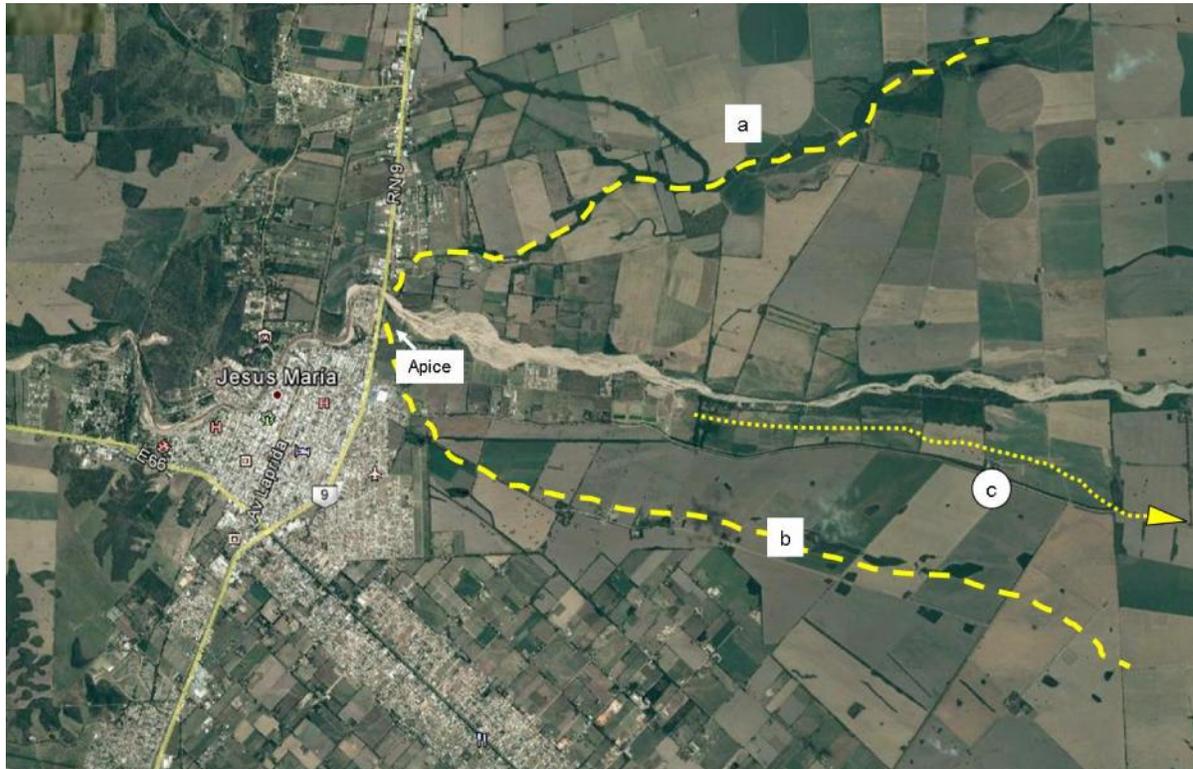
Fig. 6. Paleoabánico del río Guanacaste. (a) paleocanal de baja definición geomorfológica, (b) Paleocanal de clara definición geomorfológica (+ reciente) y (c) canal actual activo.

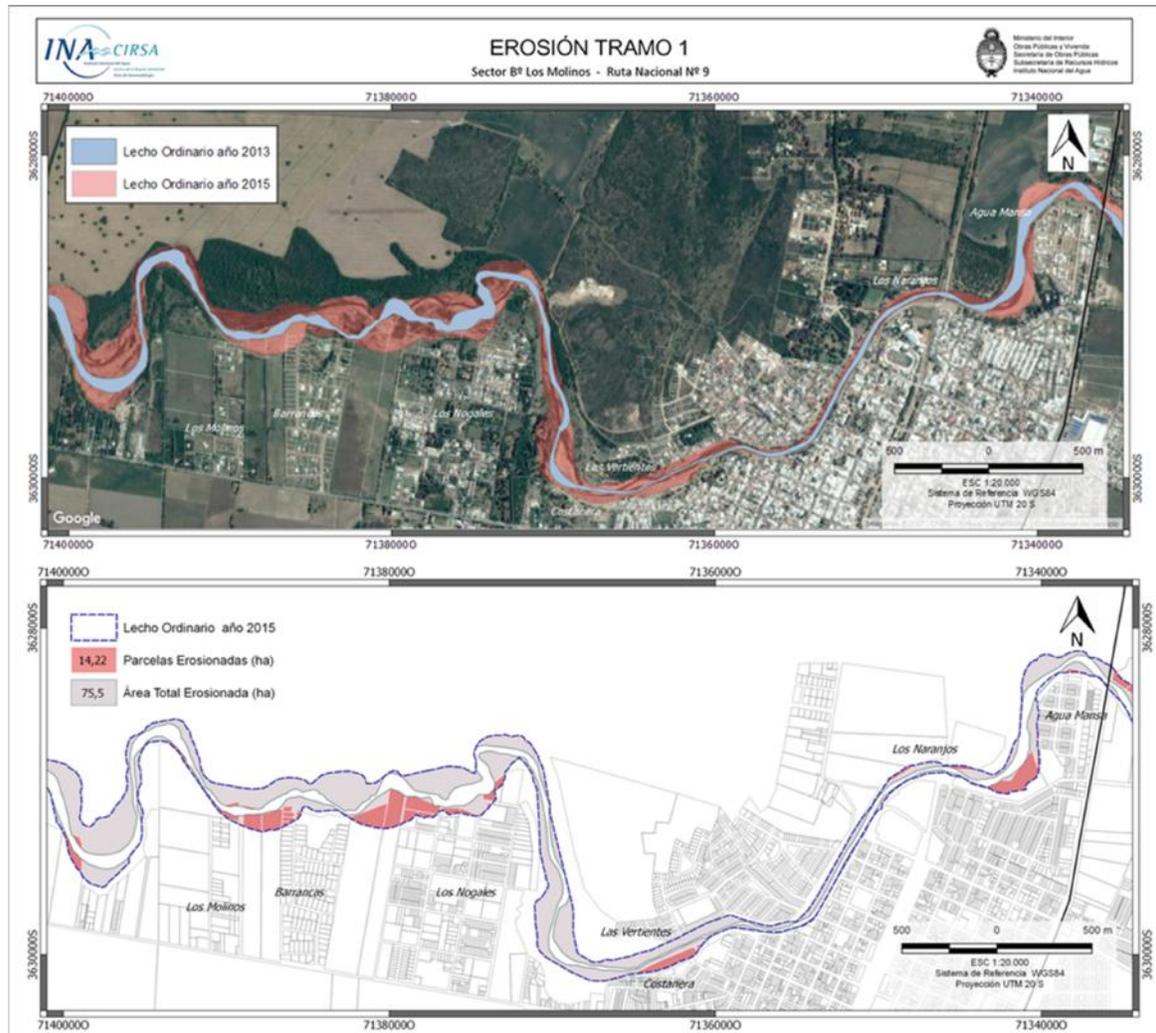
Fig. 7. Erosión Tramo 1- Sector Bº Los Molinos- Ruta Nac. Nº 9

En el sector comprendido entre el Loteo del Bº Alto los Molinos y El Bº Los Molinos, la ampliación del lecho ordinario superó los 240m y en la parte externa de la curva sobre la margen derecha inmediatamente aguas arriba del Bº Las Barrancas, sufrió una migración del orden de los 500 mts. (fig.7 y fig.8).

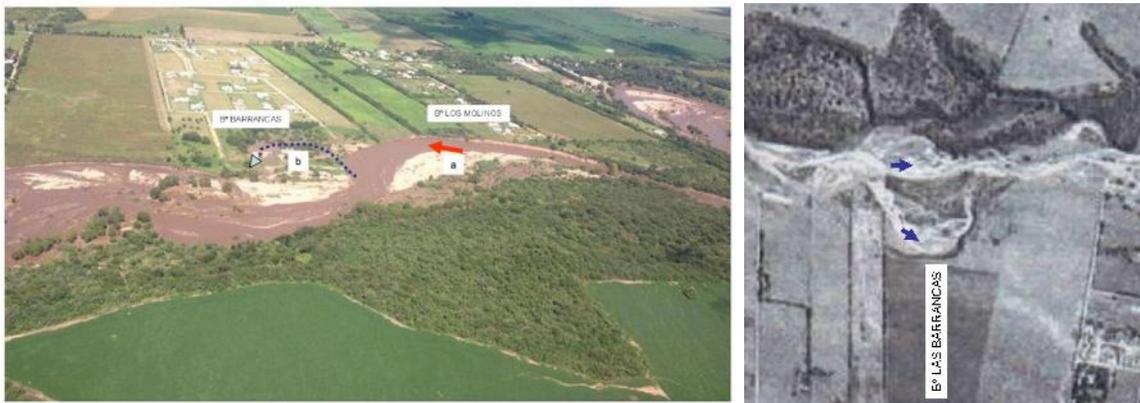
Fig. 8. (a) Migración de curva meándrica en el sentido del flujo y (b) activación de brazo de acortamiento de meandro. Bº las Barrancas.

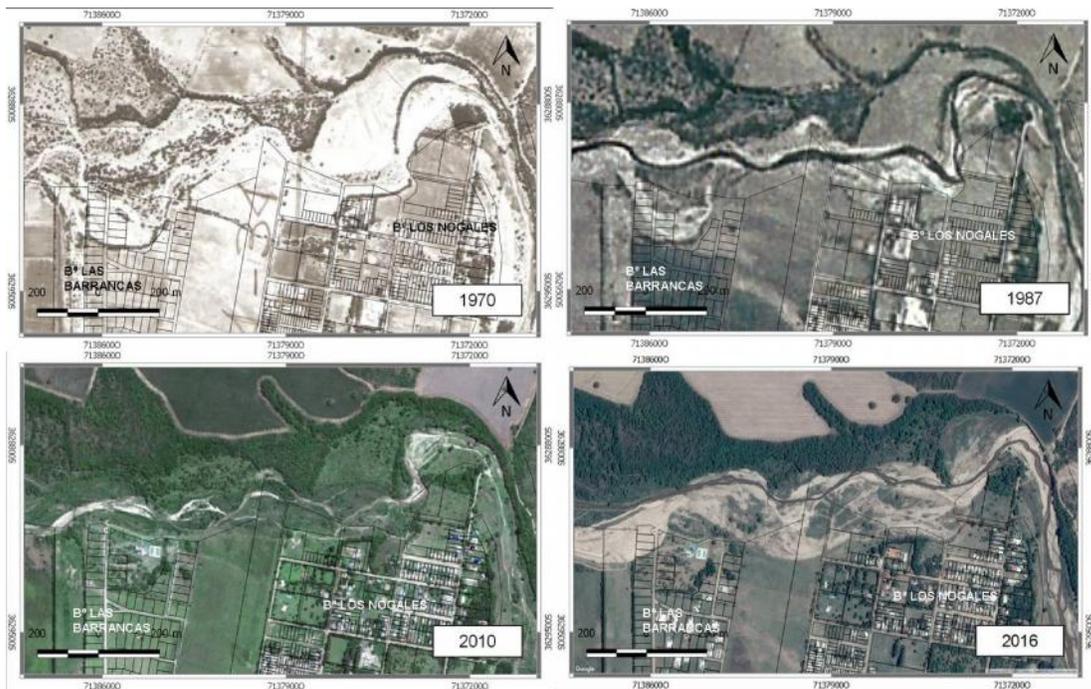
Fig. 9. Análisis temporal del sector de Bº Las Barrancas y Bº Los Nogales.

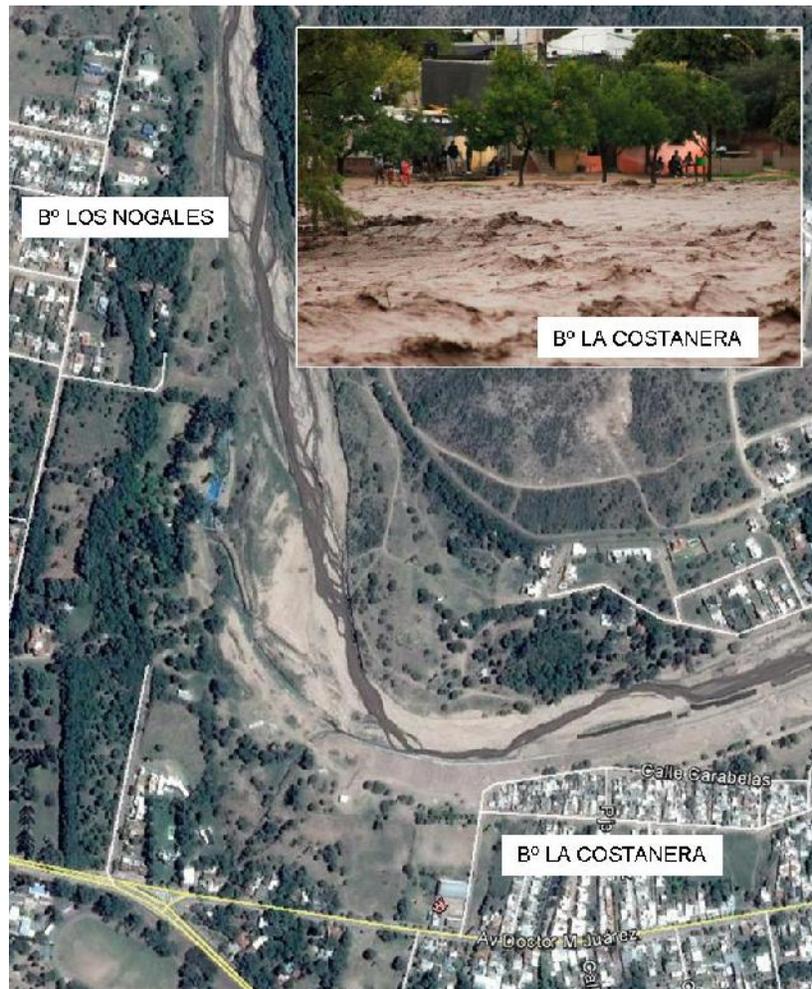
Fig. 10. Activación del nivel inferior de terraza bajo inundable. Barrio Costanera.

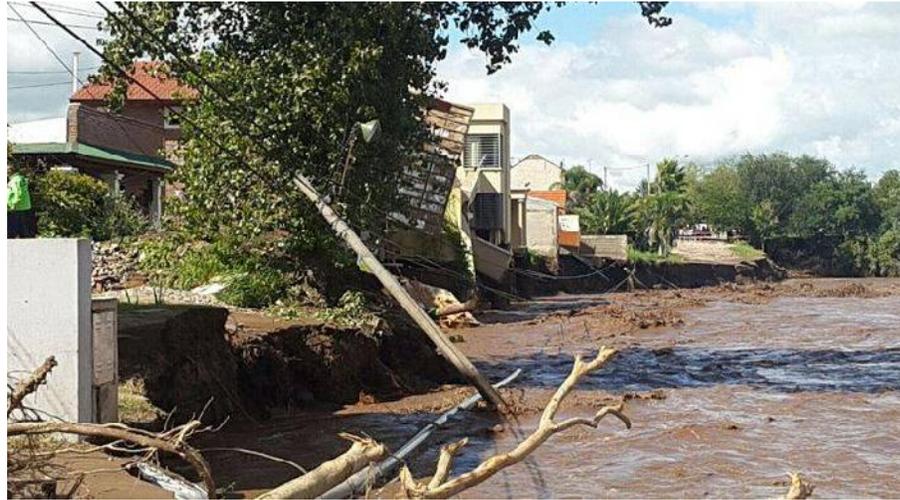
Fig. 11. Bº Las Vertientes. Calle costanera y viviendas afectadas por desbordes y erosión de márgenes 2015.

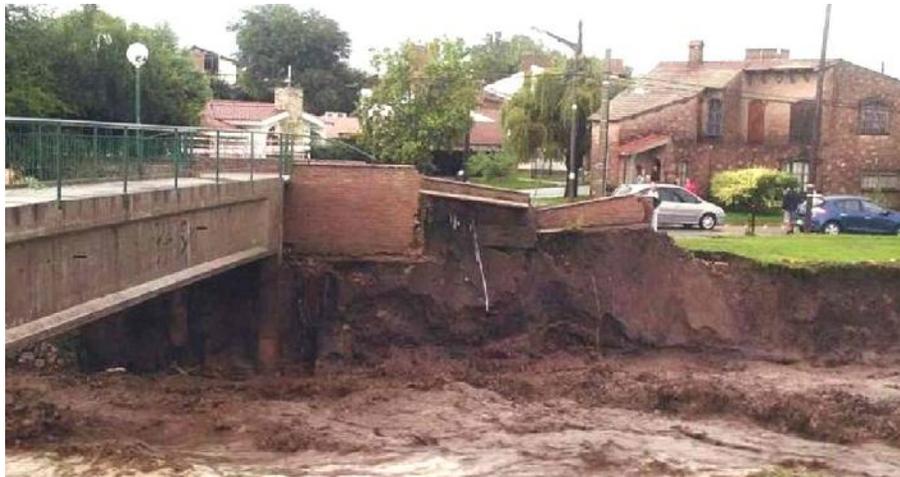
Fig. 12. Afectación de estribos de pasarela calle Estrada (2015).

Aguas abajo fueron afectados por erosión de márgenes los estribos del puente pasarela de la calle Estrada (fig. 12) y del puente de la calle Colón en 2015 (fig. 13)

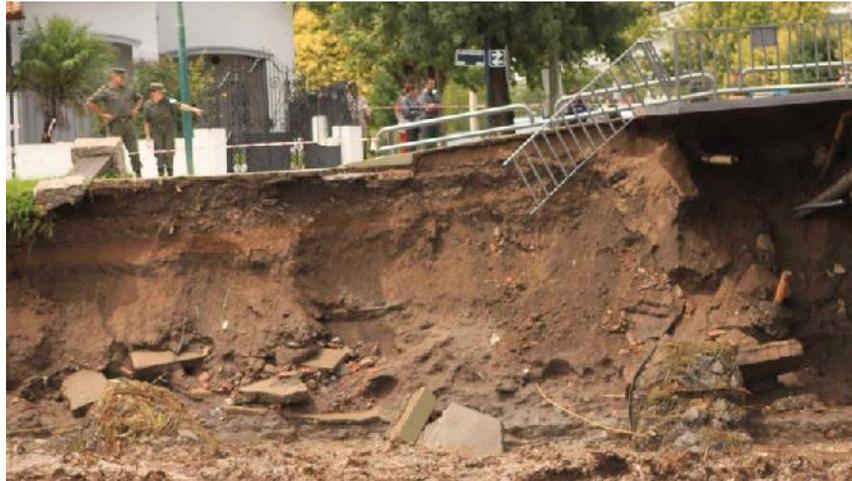
Fig. 13. Fuerte erosión de margen derecha y afectación de estribo del puente Colón 2015.

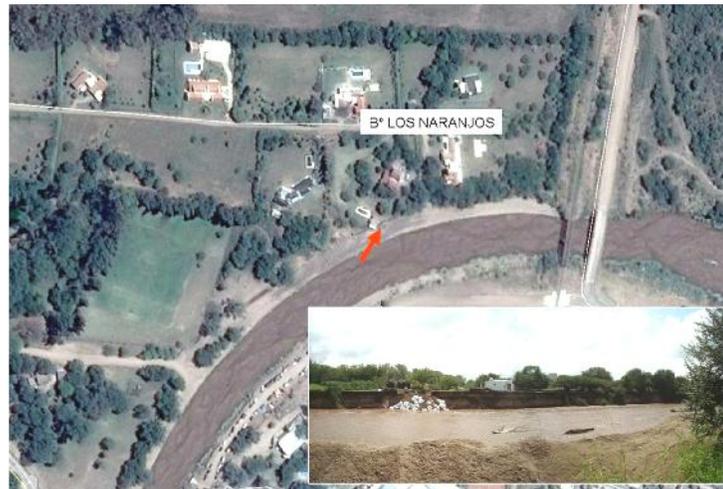
Fig.14. afectación de predios en Bº Los Naranjos.

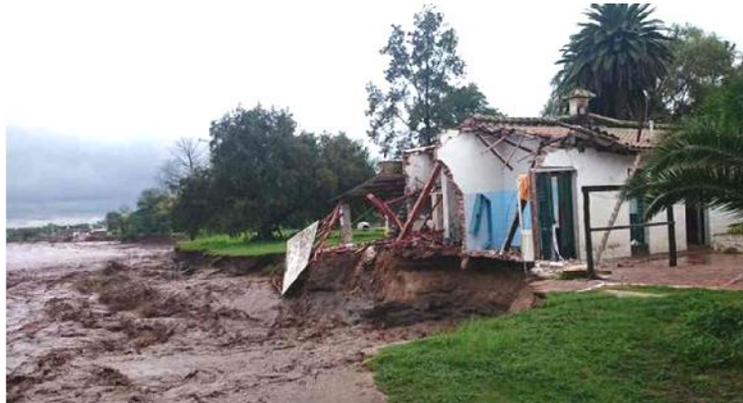
Fig. 15. Severa erosión de margen derecha Ea. Agua Mansa.

Desde el puente Centenario, hasta el puente de la ruta Nac. Nº 9 el aumento de la sinuosidad del lecho ordinario (canal) y ausencia de obras de defensa, generó un significativo avance de la erosión en la partes externas de las curvas meándricas. En primera instancia a margen izquierda, en el Bº Los Naranjos (fig. 14) y aguas abajo, la migración en el sentido del flujo de la curva meándrica afectó la margen derecha severamente a la Ea. Agua Mansa y al barrio homónimo y a margen izquierda, el estribo del puente sobre la ruta Nac. Nº 9 (fig. 15 a 18).

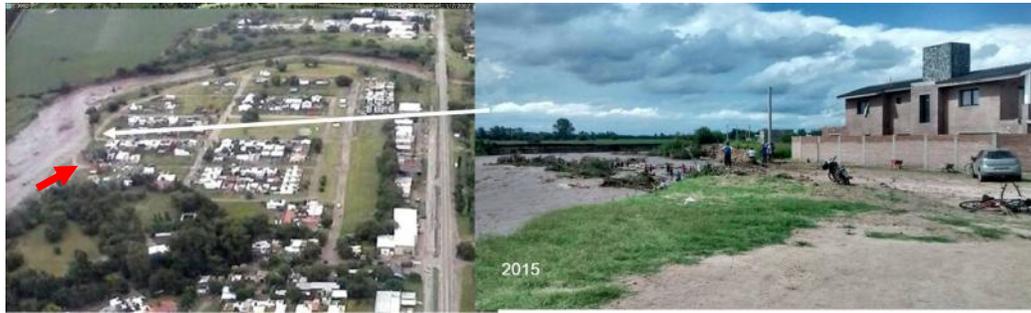
Fig. 16. Migración de curva meándrica y afectación de Bº Agua Mansa (margen derecha).

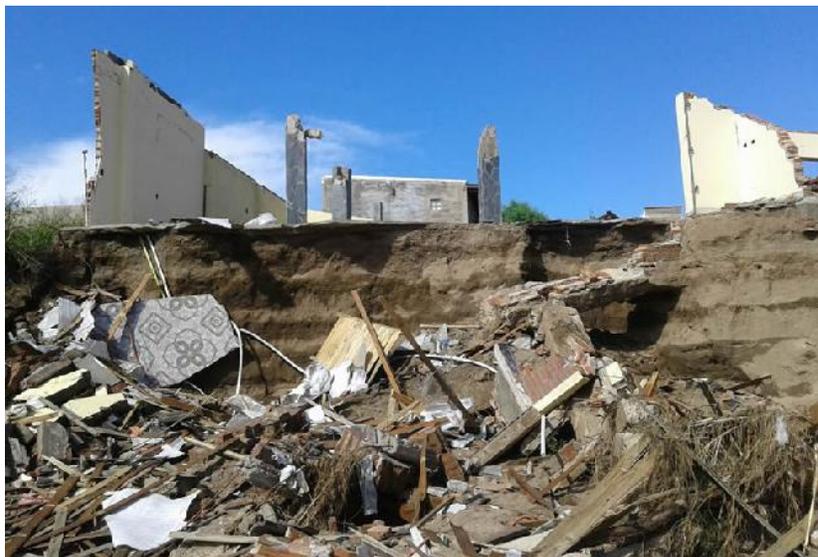
Fig. 17. Bº Agua Mansa severa erosión de márgenes con afectación de infraestructura urbana.

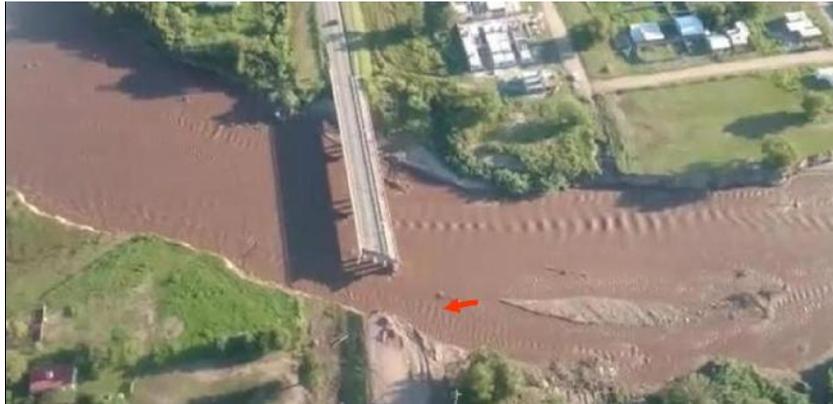
Fig. 18. Migración de curva meándrica y afectación de estribo a margen izquierda. Puente ruta Nac. Nº 9.

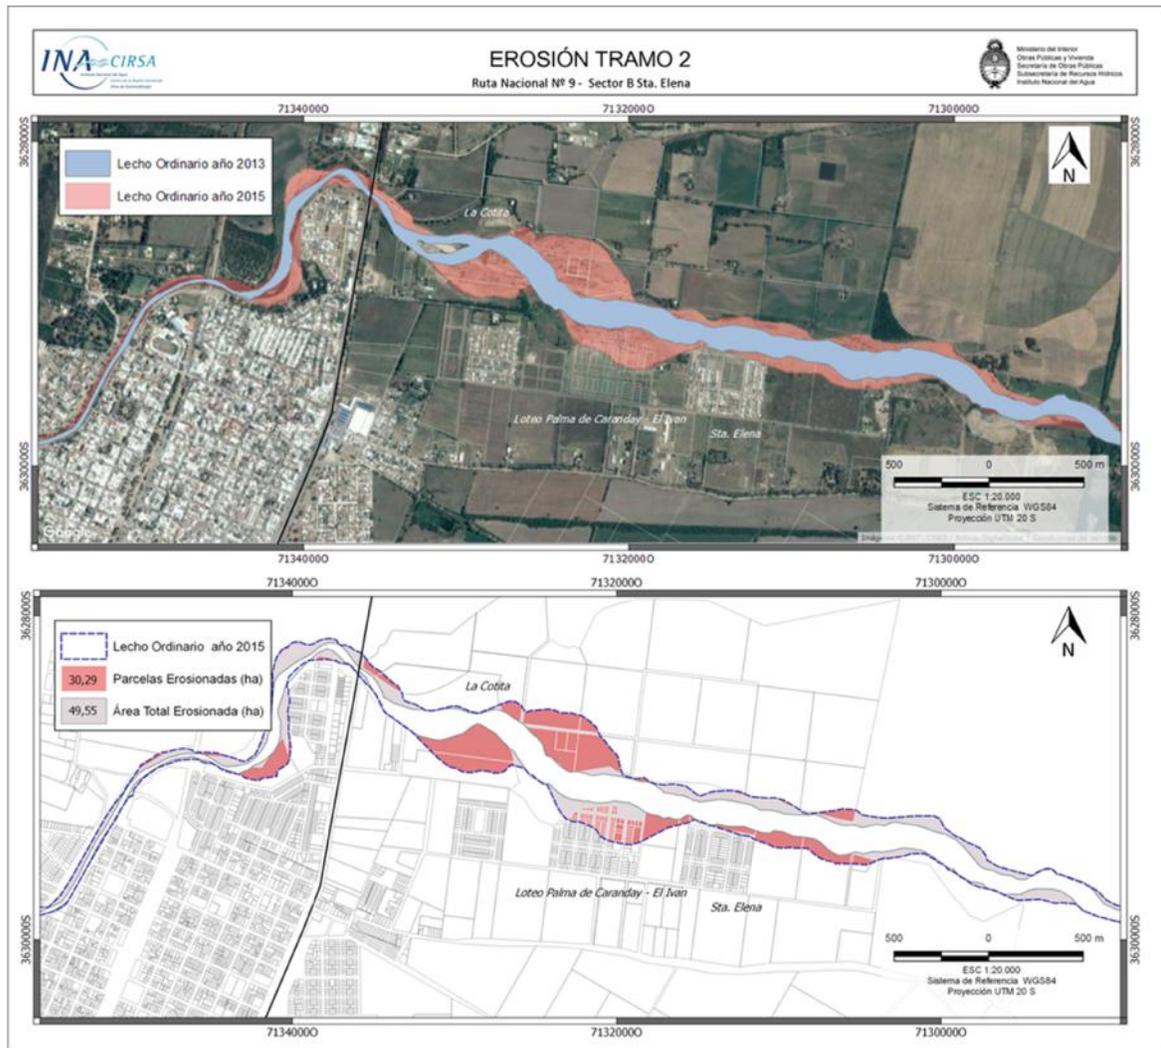
Fig. 19. Erosión Tramo 2. Ruta Nacional N°9- Sector B° Santa Elena.

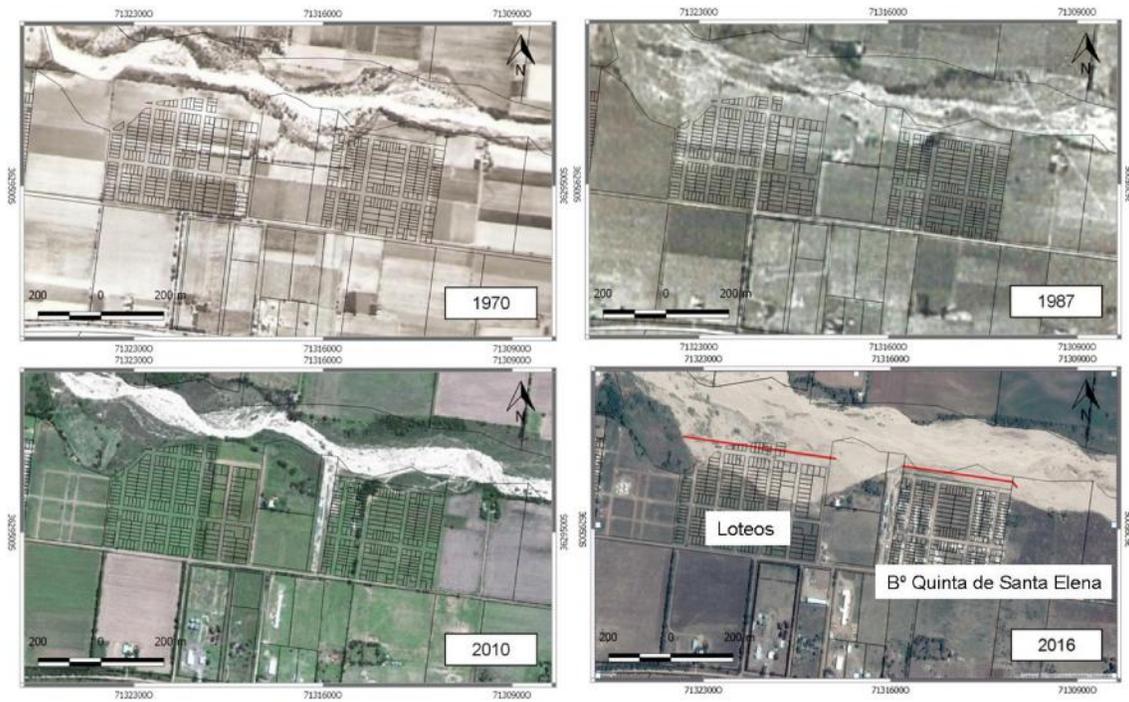
Fig. 20.Arriba:Análisis temporal zona de los loteos Palma del Caranday y El Ivan y B° Santa Elena.

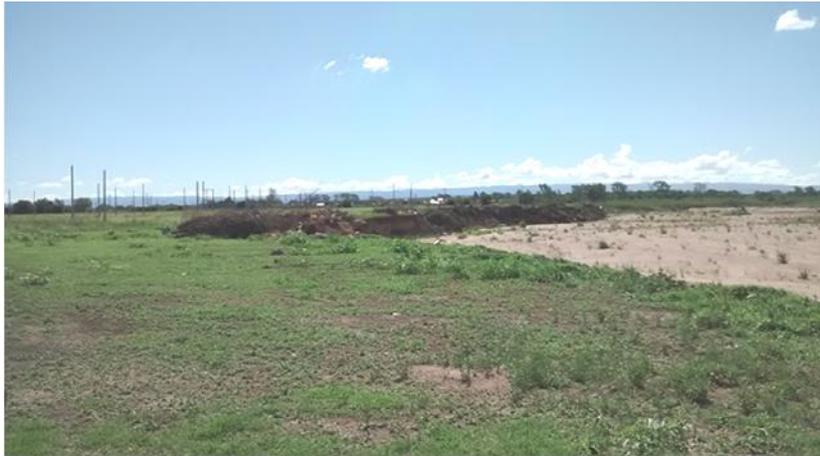
Fig.21. Zona de los loteos Parque del Caranday y El Ivan fuertemente amenazados por erosión de márgenes.

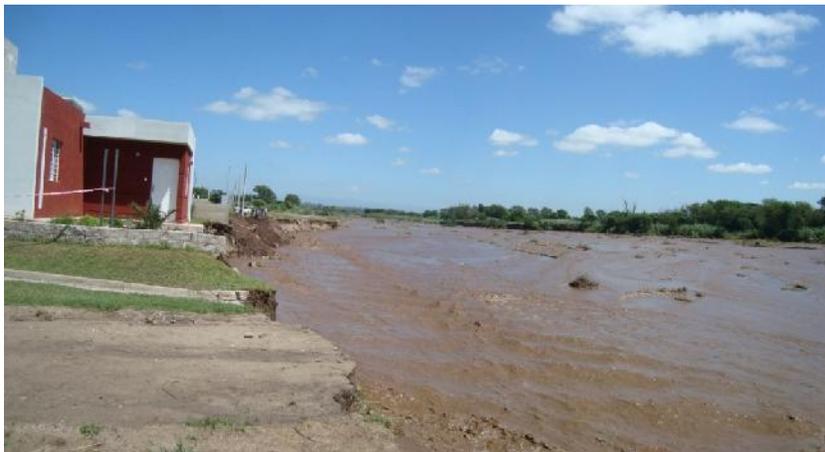
Fig. 22. Afectación por erosión de márgenes (margen derecha). Bº Quinta de Santa Elena.

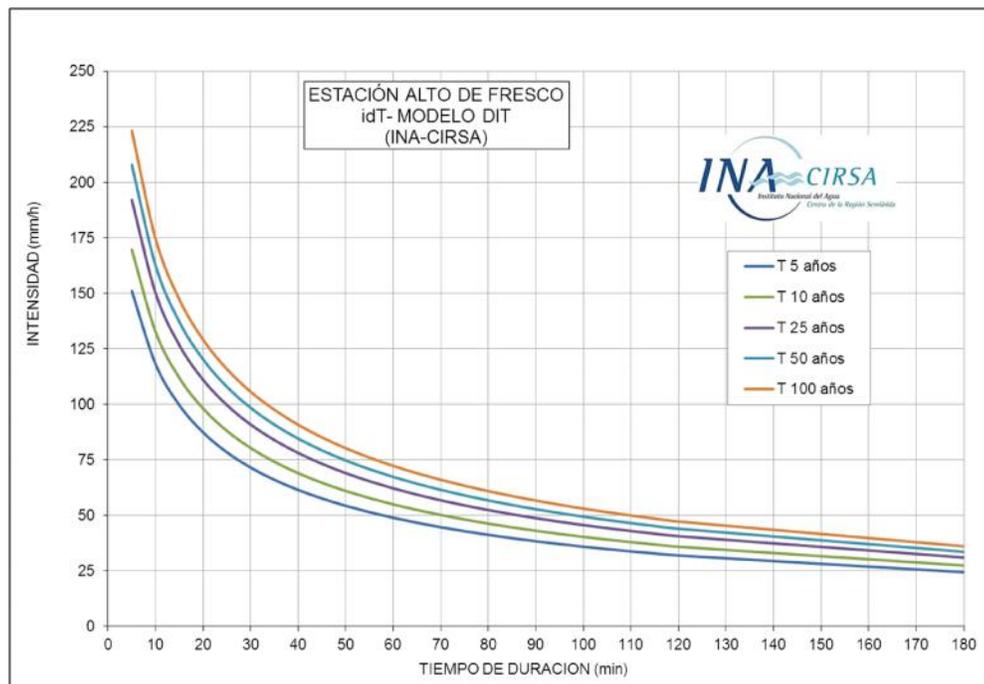
Figura V.1. idT Alto de Fresco para T 5,10,25,50y 100 años y d hasta 180 min.

Esta estación cuenta con una serie pluviométrica apta, por longitud y continuidad, para predecir lluvias máximas locales registrando una serie histórica de 38 años, la cual fue analizada oportunamente mediante test estadísticos de homogeneidad y estacionariedad, habiéndose seleccionado exclusivamente por ser la más representativa de toda la cuenca en cuanto a su ubicación y altitud. En las figuras V1 y V2 se grafican las curvas idT en la Estación Alto de Fresco (888 msnm), para T 5, 10, 25, 50 y 100 años, hasta 24 hs de duración.

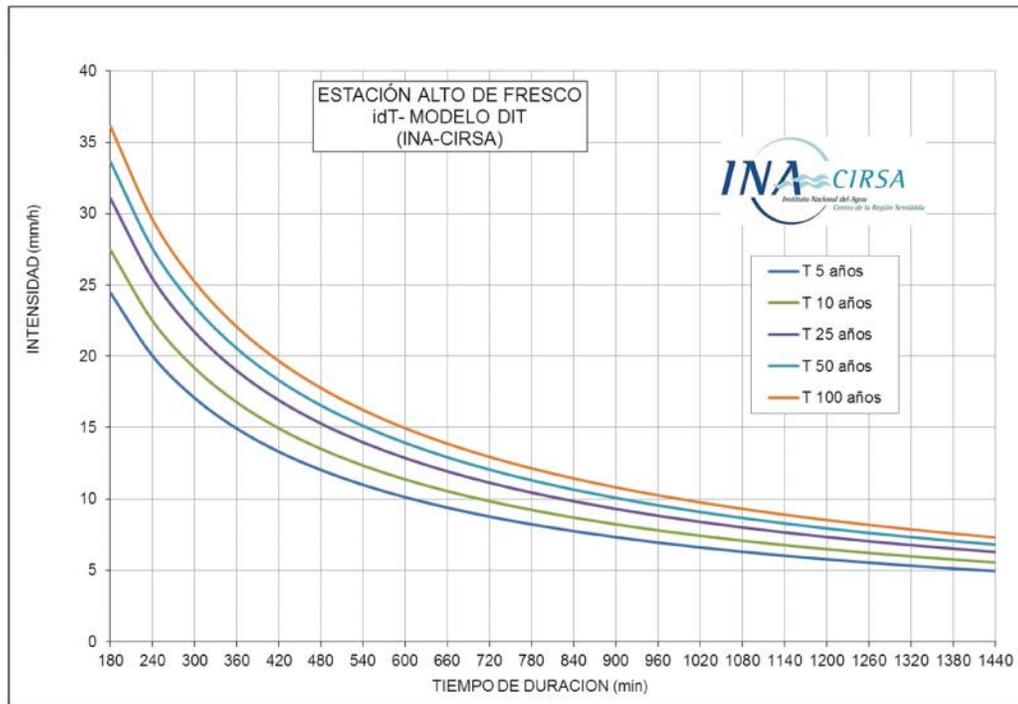
Figura V.2. idT Alto de Fresco para T 5,10,25,50y 100 años y d entre 180 y 1440 min.

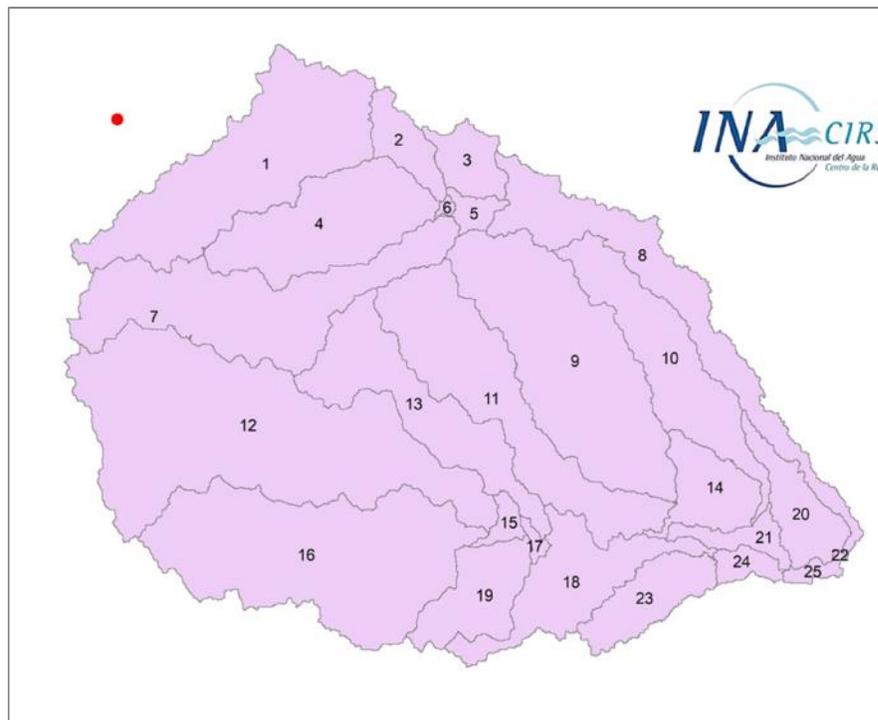
Figura V.4. Subcuencas para modelación hidrológica.

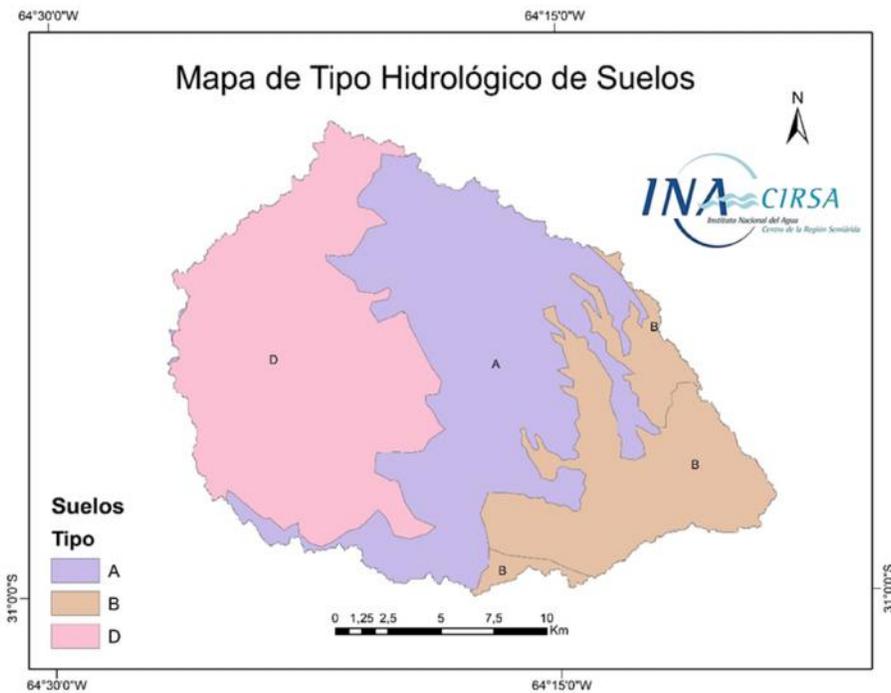
Figura V.6. Mapa de Tipo Hidrológico de Suelos según SCS.

A. En ellos el agua se infiltra rápidamente, aun cuando estén muy húmedos. Profundos y de texturas gruesas (arenosas o areno-limosas), están excesivamente drenados.

B. Cuando están húmedos tienen capacidad de infiltración moderada. La profundidad de suelo es de media a profunda y su textura es franco-arenosa, franca, franco-arcillosa o franco-limosa. Están bien o moderadamente drenados.

C. Cuando están muy húmedos la infiltración es lenta. La profundidad de suelo es inferior a la media y su textura es franco-arcillosa, franco-arcillo-limosa o arcillo-arenosa. Son suelos imperfectamente drenados.

D. Cuando están muy húmedos la infiltración es muy lenta. Tienen horizontes de arcilla en la superficie o próximos a ella y están pobremente o muy pobremente drenados. También incluyen aquí los terrenos con nivel freático permanentemente altos y suelos de poco espesor (litosuelos).

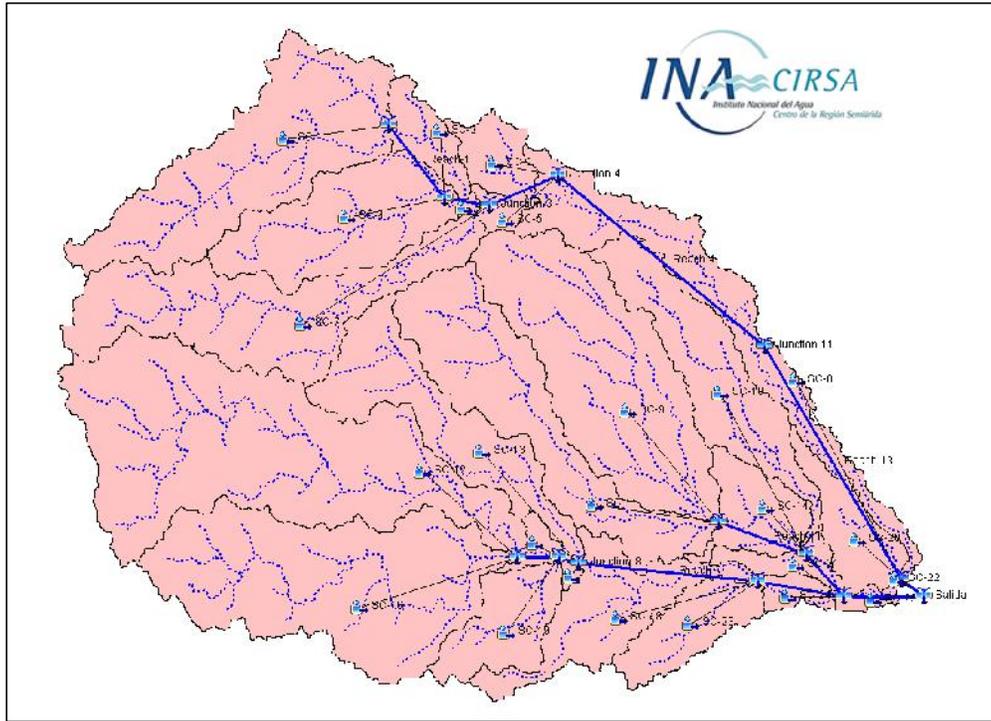
Figura V.7. Configuración del Modelo de cuenca para la modelación hidrológica.

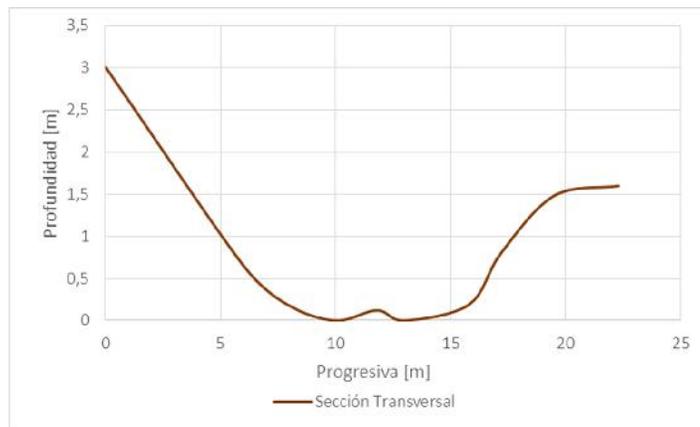
Figura V.8. Perfil transversal Río Ascochinga en Ea. La Paz.

En la figura V.8 se grafica el perfil transversal medido en el Río Ascochinga en la sección con datos limnimétricos y en la figura V.9 la Curva h-Q establecida en la misma.

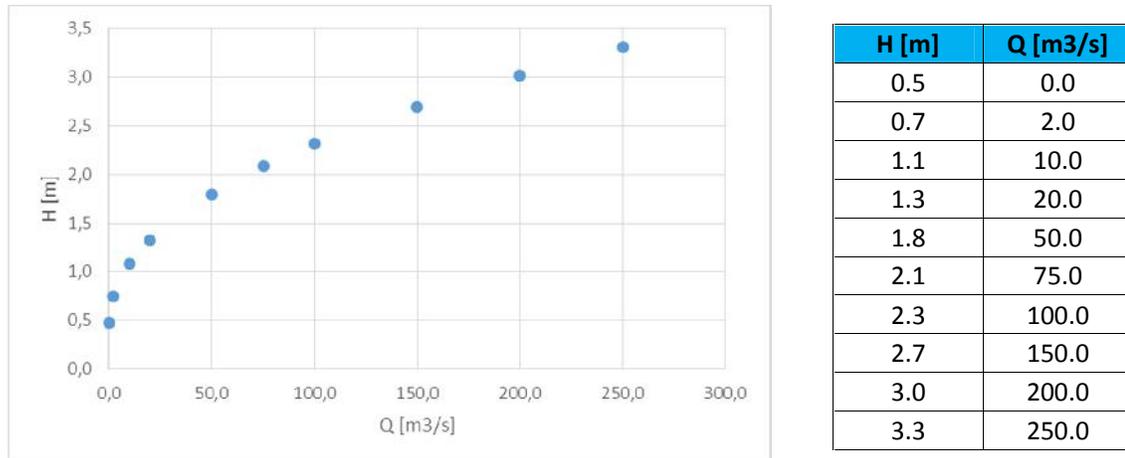
Figura V.9. Curva h-Q en Río Ascochinga- Ea La Paz.

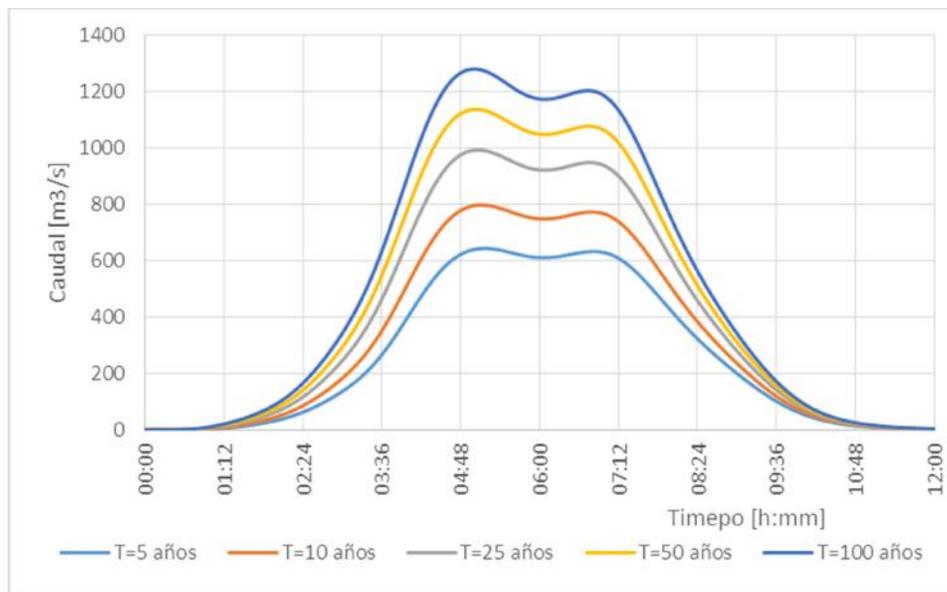
Figura V.10. Hidrogramas de Proyecto para el Río Guanusacate en el cierre de la cuenca.

Duración 3hs	
TR [años]	Caudal Pico [m3/s]
5	643,9
10	798,2
25	993,6
50	1138,3
100	1281,5

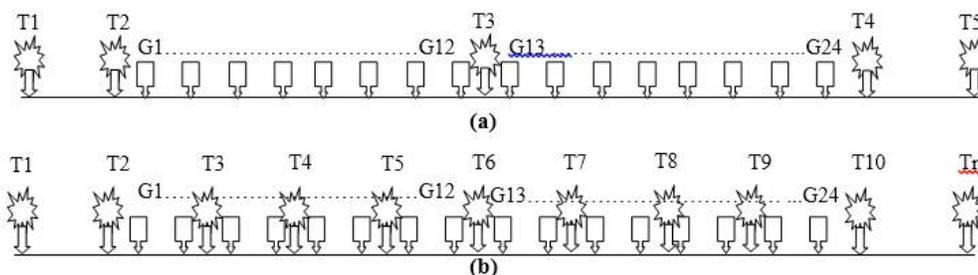
Figura VVI.3. Esquema de dispositivos empleado para el estudio de refracción sísmica utilizando detonaciones extremas y punto medio (a) y múltiples detonaciones (b).

En la Figura VI.4 se muestra esquemáticamente los dispositivos de tendidos sísmicos posibles. En el caso de la Figura VI.4.a se presenta el tendido con puntos de energización en los extremos (tiro cercano y lejano a ambos extremos) y punto medio que es de aplicación usual en el caso del método de interpretación basado en los tiempos de intercepción y del recíproco generalizado. En la Figura V1.4.b se muestra el dispositivo y los puntos de energización convenientemente distribuidos para la ejecución de una tomografía sísmica. En este caso se requiere de un mayor número de detonaciones y en lo posible de geófonos. Mientras mayor sean estos mejor será la definición de la imagen tomográfica resultante. Actualmente se usan 12, 24 ó 48 geófonos. Estos métodos requieren de geófonos con frecuencias naturales de vibración de entre 8 y 40 Hz, algo mayores a los empleados en la sismología tradicional.

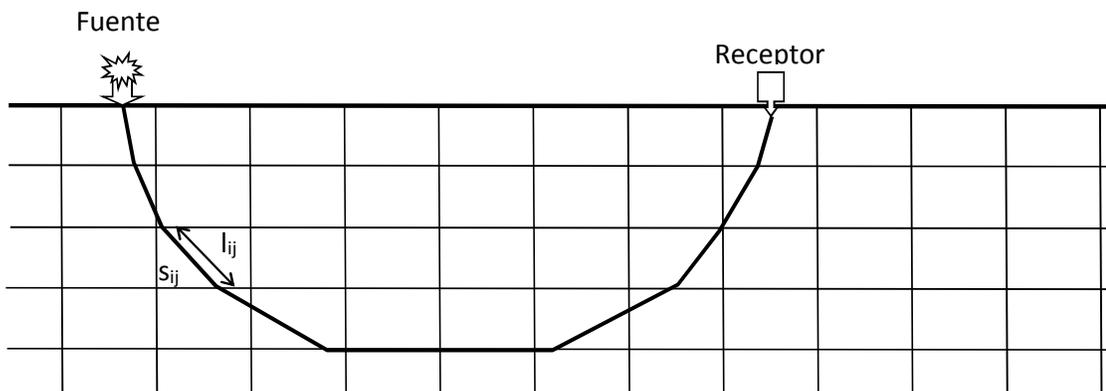
Figura VVI.4. Discretización del modelo teórico para la ejecución de una tomografía sísmica según el algoritmo de cálculo del programa SeisImager 2D. En donde $l_{i,j}$ es la longitud que recorre el rayo en el pixel i,j con lentitud $s_{i,j}$.

$$t_i = l_{i,1} s_1 + l_{i,2} s_2 + \dots + l_{i,j} s_j$$

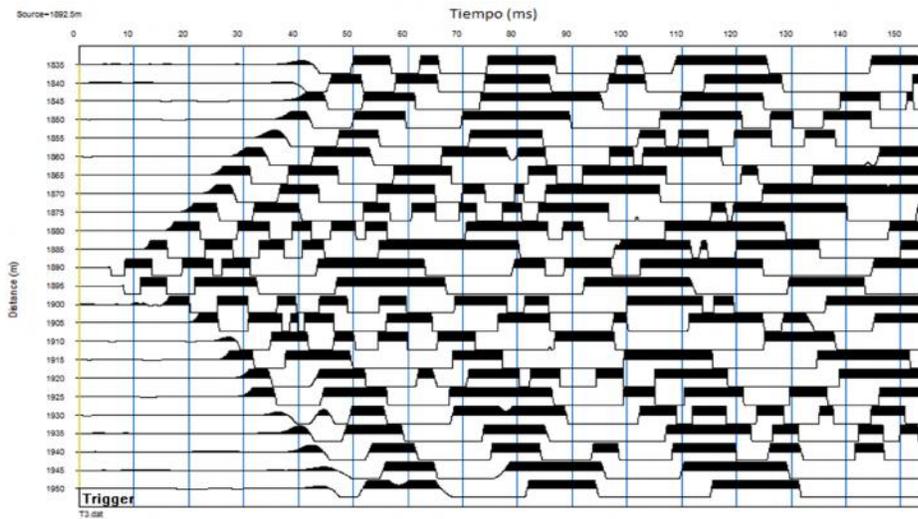
Figura VVI.5. Registro sísmico típico para un tiro intermedio en este tendido.

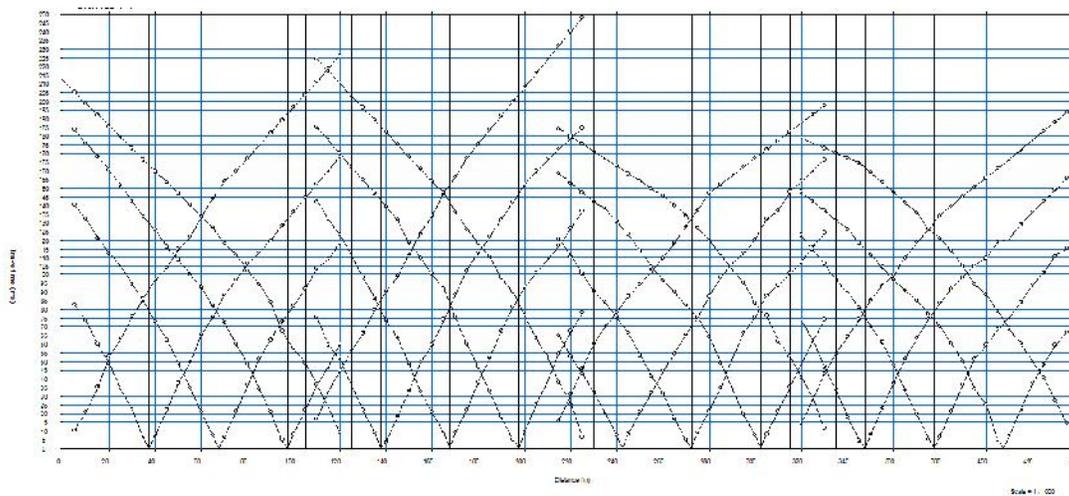
Figura VVI.6. Curvas dromocronas obtenidas en este trabajo.

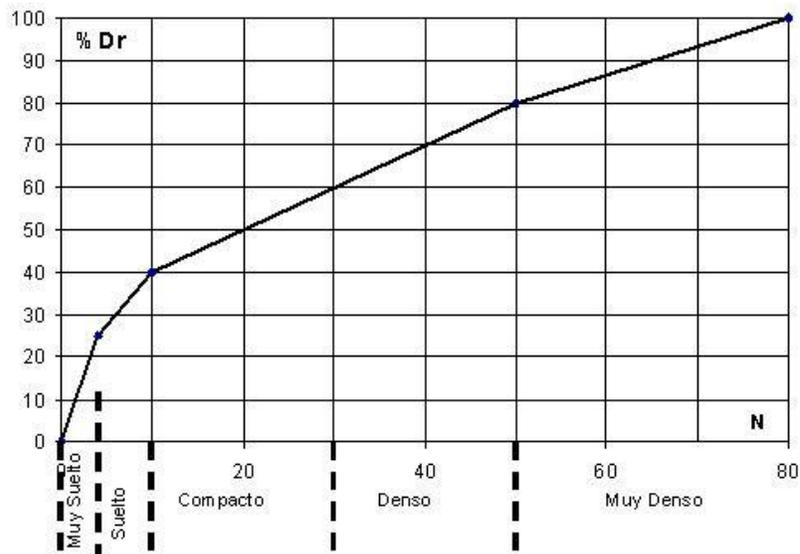
Figura VI.7. Valores de porcentaje de densidad relativa (% Dr) vs. Nº de golpes.
