SITUACIONES DE AMENAZA
HIDROGEO MORFOLÓGICA EN EL EMPLAZAMIENTO
DEL LOTEO AIRES DE CAMPO. COLONIA CAROYA

Córdoba, Agosto 2018

Proyecto: Situaciones de amenaza hidromorfológica en el emplazamiento del loteo aires de campo. Colonia Caroya

Comitente: Municipio de Colonia Caroya

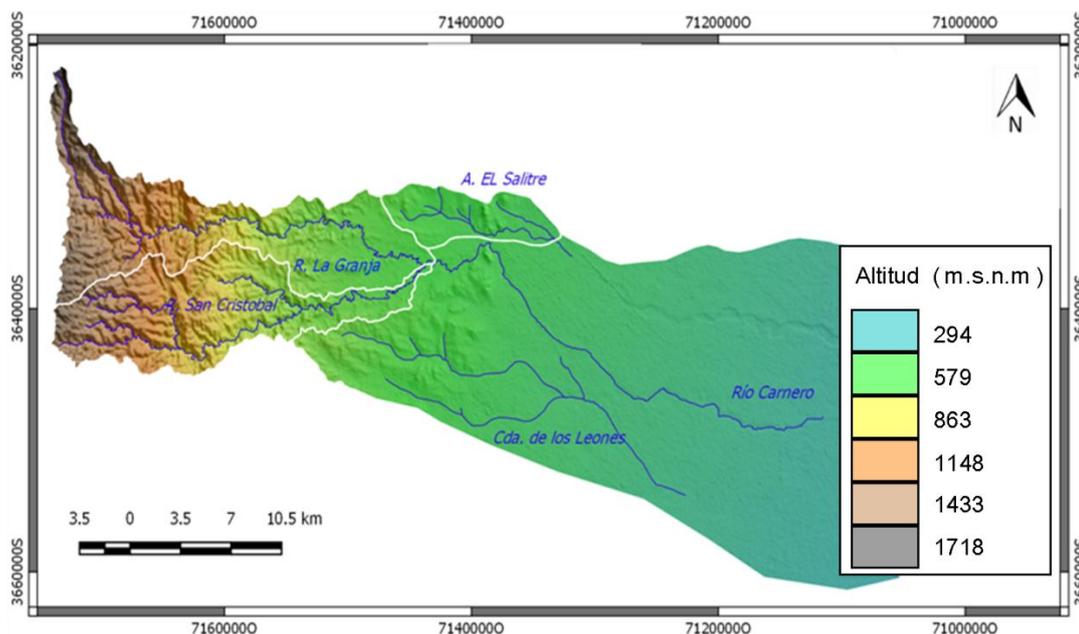
Figura 2. Cuenca del Río Carnero ,principales subcuencas y altitud.

La zona bajo análisis y el entorno hidrológico vinculado, a nivel regional se incluye en la cuenca hidrográfica del río Carnero el cual presenta sus nacientes en la vertiente oriental de la Sierra Chica entre los 1.400 y 1700 m.s.n.m. y nivel de base histórico en la depresión de la laguna de Mar Chiquita (Figura 2).

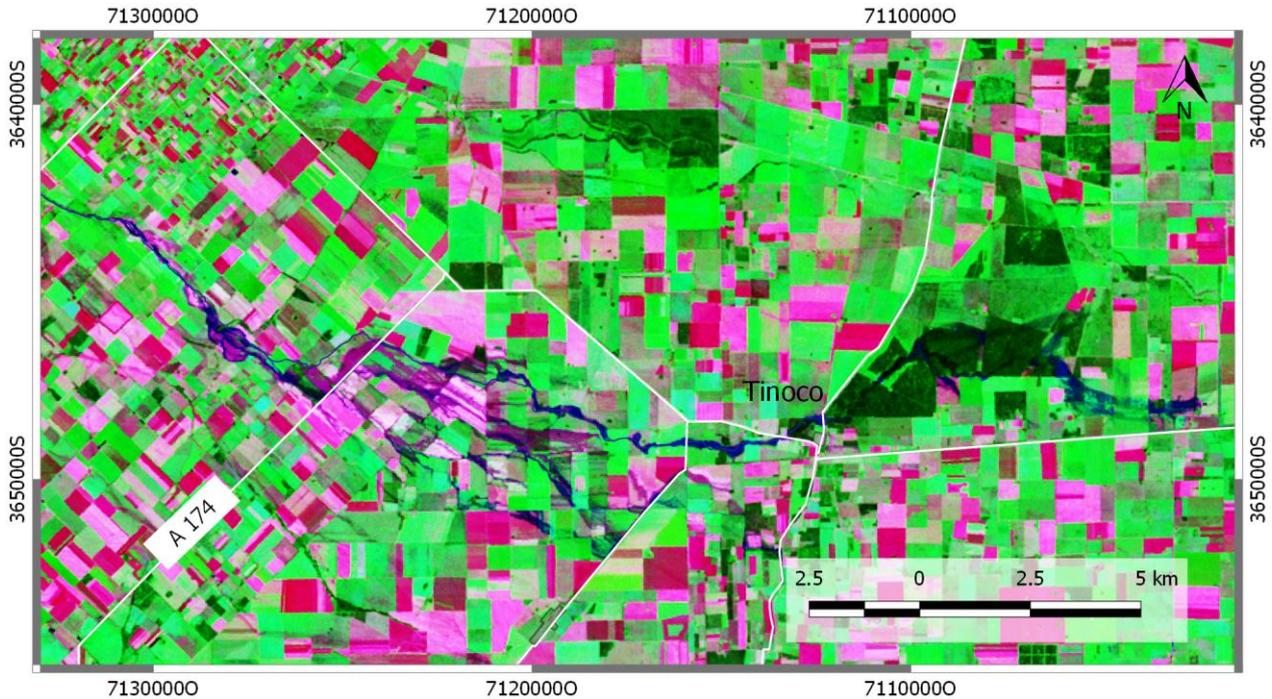
Figura 3. Derrames del río Carnero en la localidad de Tinoco. Landsat 5, fecha de toma 17/01/1992.

la localidad de Tinoco, para luego por explayamientos, tomar como principal eje de avenamiento el camino que se dirige a la localidad de Rangel (Figura 3).

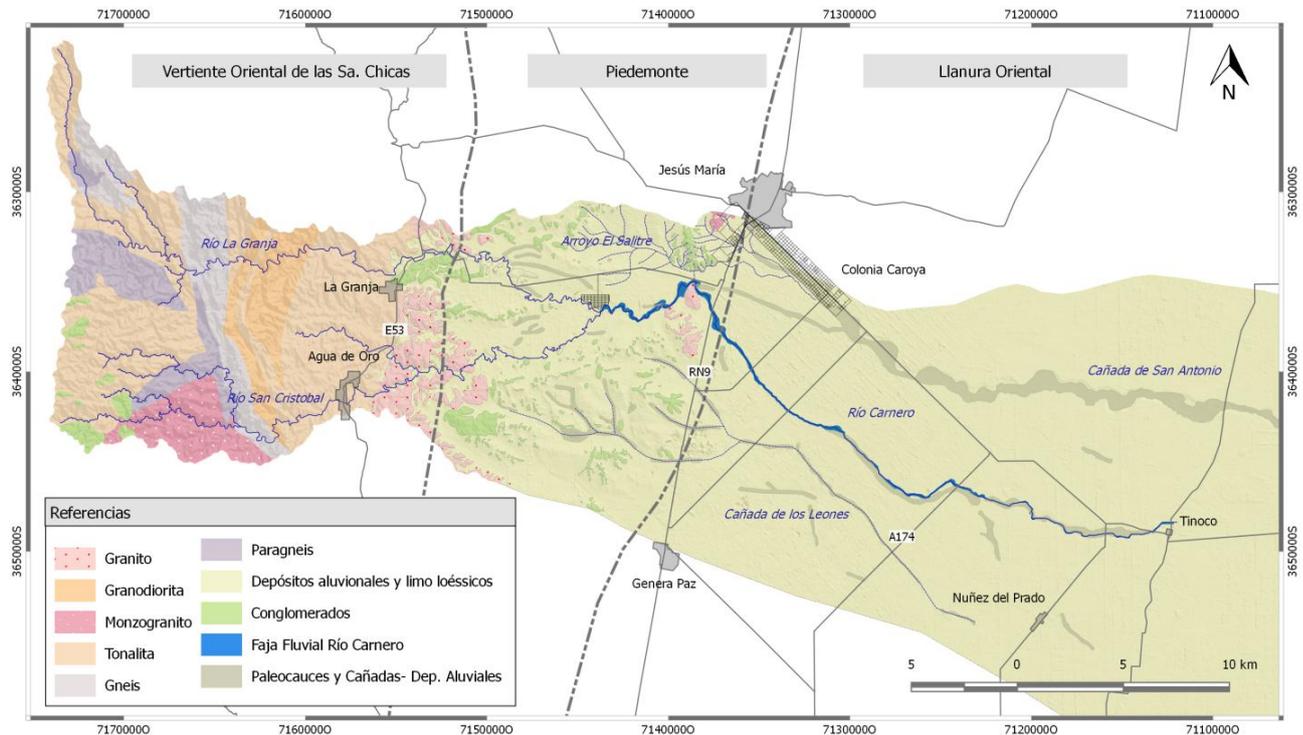
Figura 4. Esquema geológico geomorfológico cuenca del río Carnero.

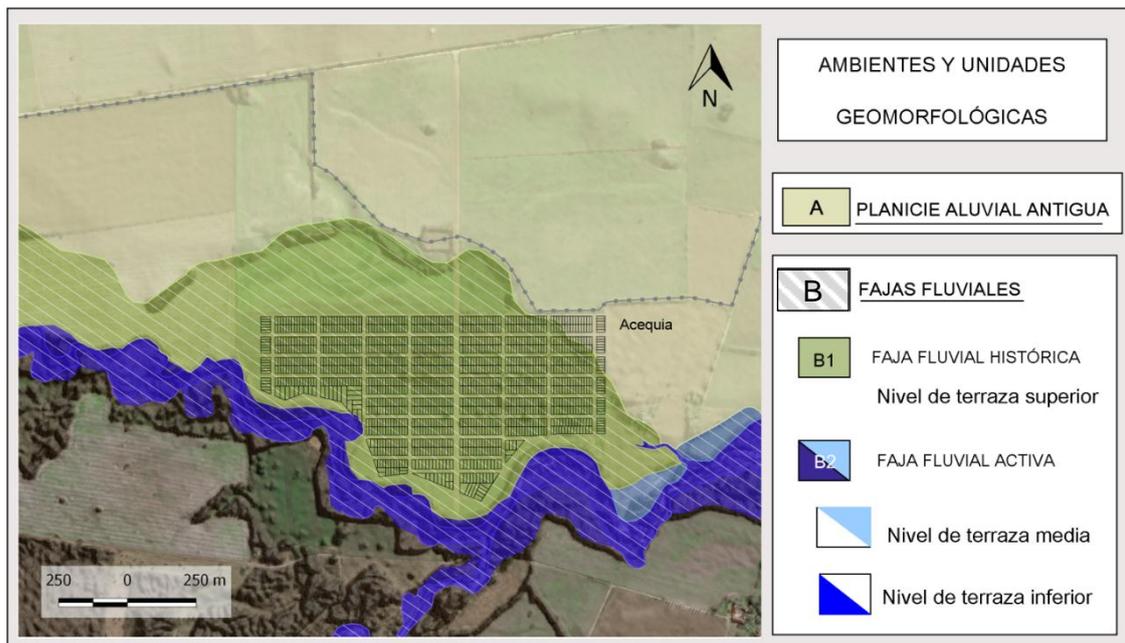
Figura 5. Ambientes y unidades geomorfológicas.

A nivel de ambientes geomorfológicos se distinguen la *Planicie Aluvial Antigua* (A de las Figura 5 y Figura 6) y las *Fajas Fluviales de los ríos La Granja y Carnero*, (Figura 5 y Figura 6) labradas por encajamiento sobre ella.

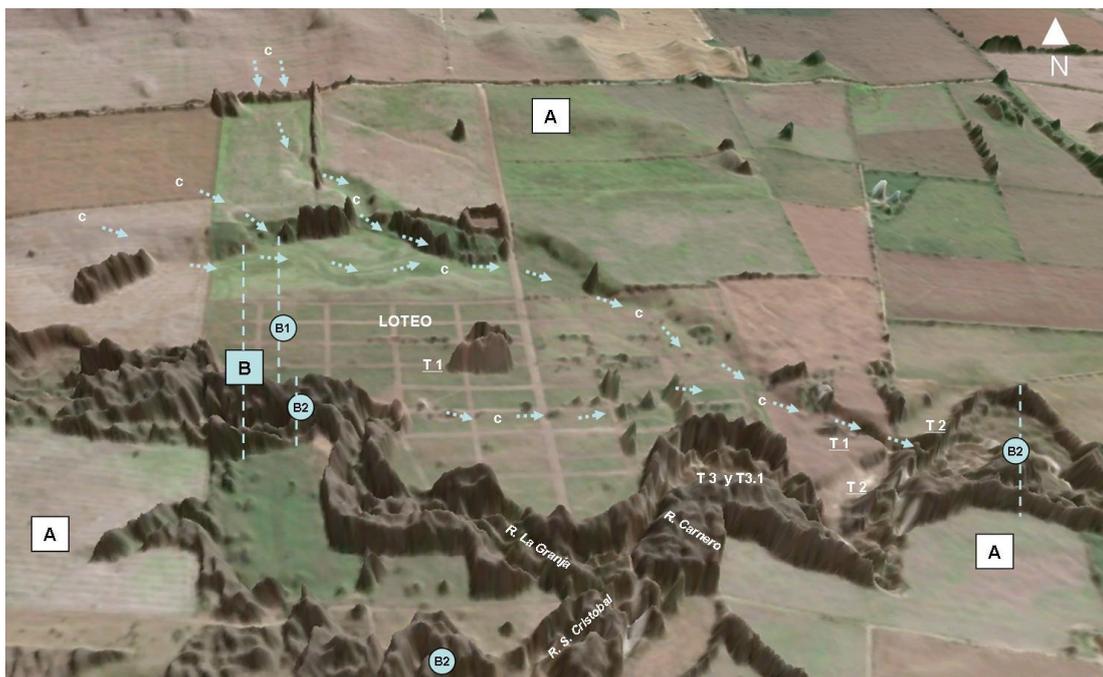
Figura 6. (A) Planicie Aluvial Antigua, (B) Faja fluvial histórica, (B1) parte inactiva, (B2) parte activa, (T1) nivel de terraza superior antiguo, (T2) nivel de terraza medio; (T3 y T3.1) nivel inferior reciente y (c) aportes laterales temporales y pluvial local.

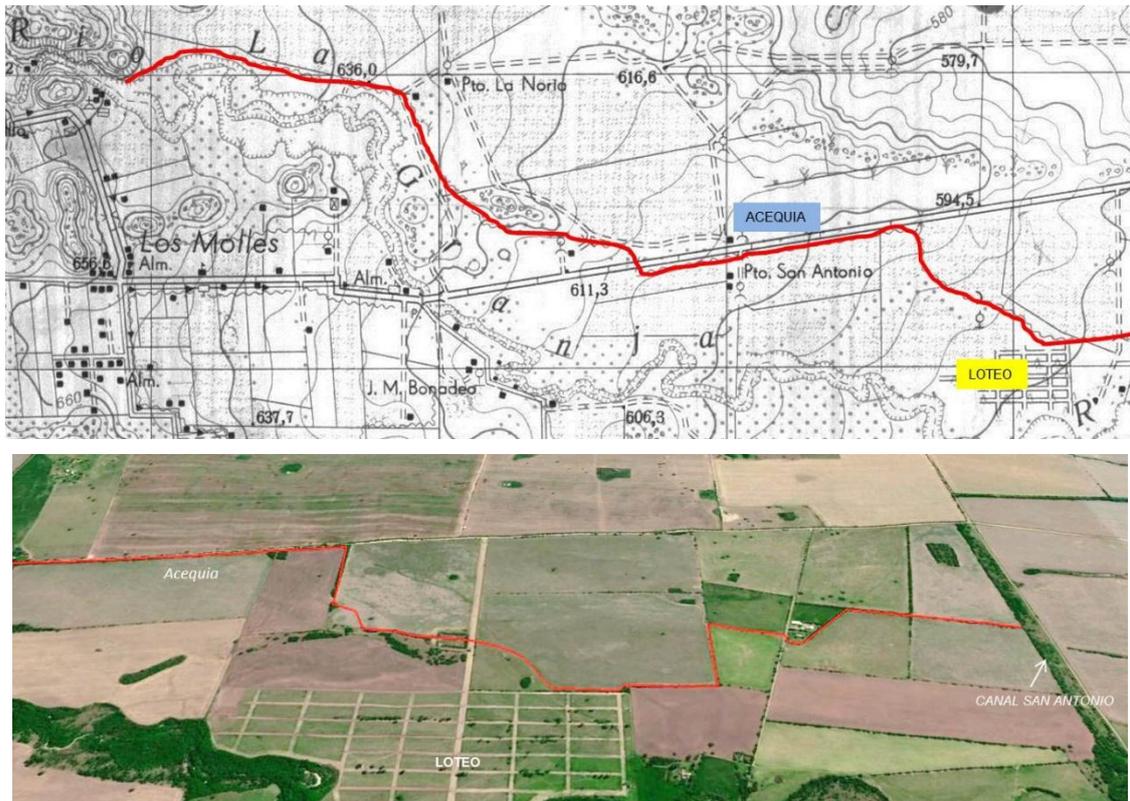
Figura 7. Arriba Carta Topográfica IGN Hoja 3163-19-2. 1969. Abajo. Imagen Quickbird 2017 Google Earth. Trazo acequia.

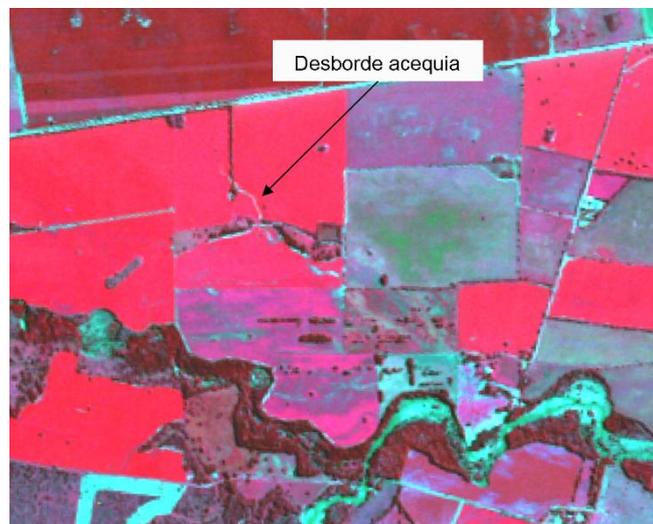
Figura 8 Desborde acequia- Imagen Spot 5 fecha de toma 11/03/2015.

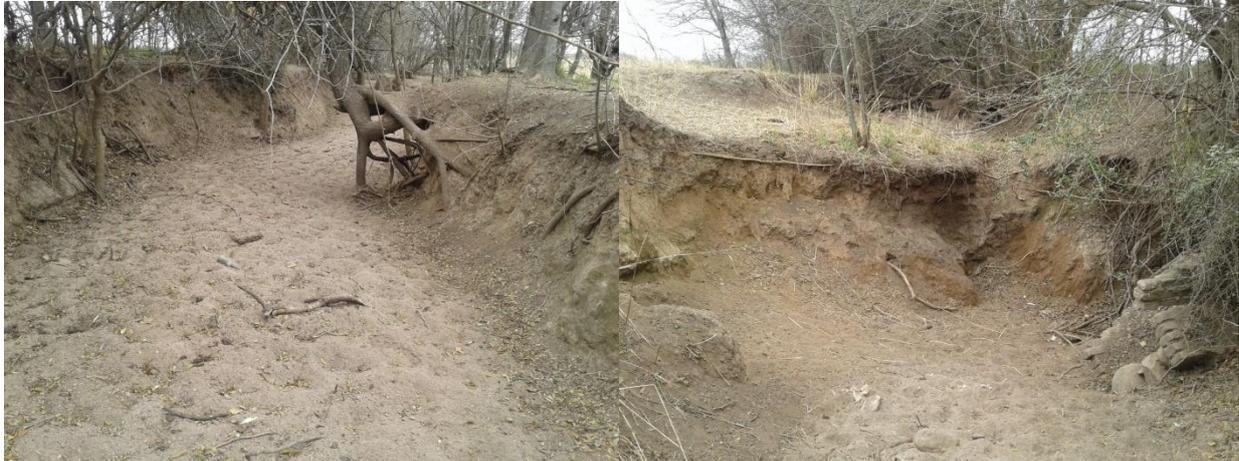
Su traza original por sectores ha sido profundizada y ampliada debido a la erosión hídrica del escurrimiento superficial. Presenta una carga de fondo de arena, lo que denota una escorrentía de caudal significativo en eventos pluviales (Figura 9).

Figura 9 Izquierda: erosión lateral en traza de acequia Los Molles . Carga de fondo arena y gravilla. Derecha: restos de obras del canal afectados por erosión.

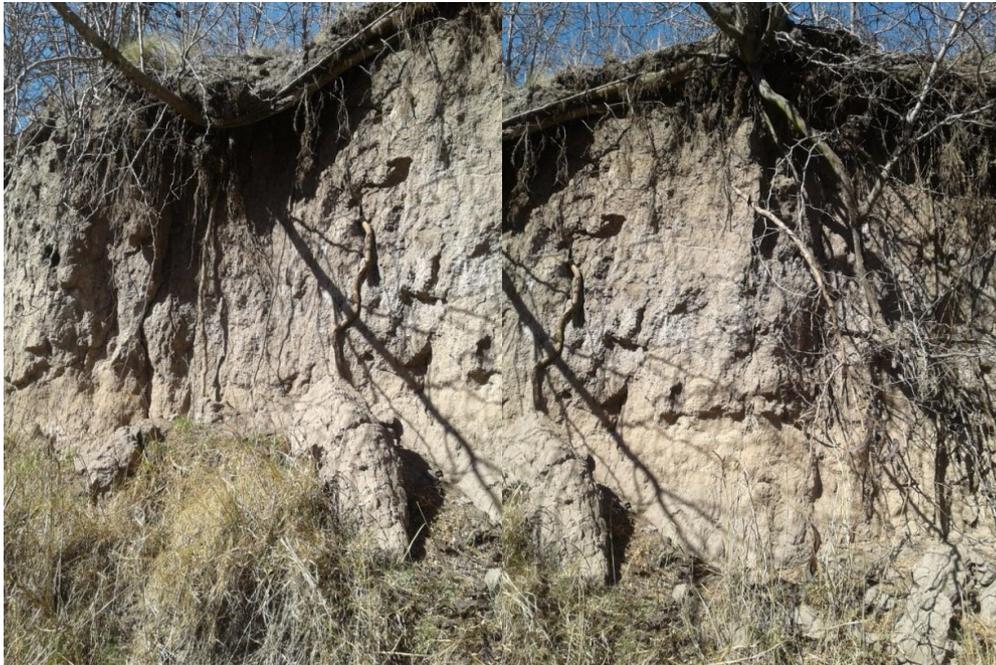
Figura 10. Borde abarrancado interno del nivel de terraza superior antiguo sobre el que se localiza el loteo. Material de alta susceptibilidad a la erosión de márgenes.

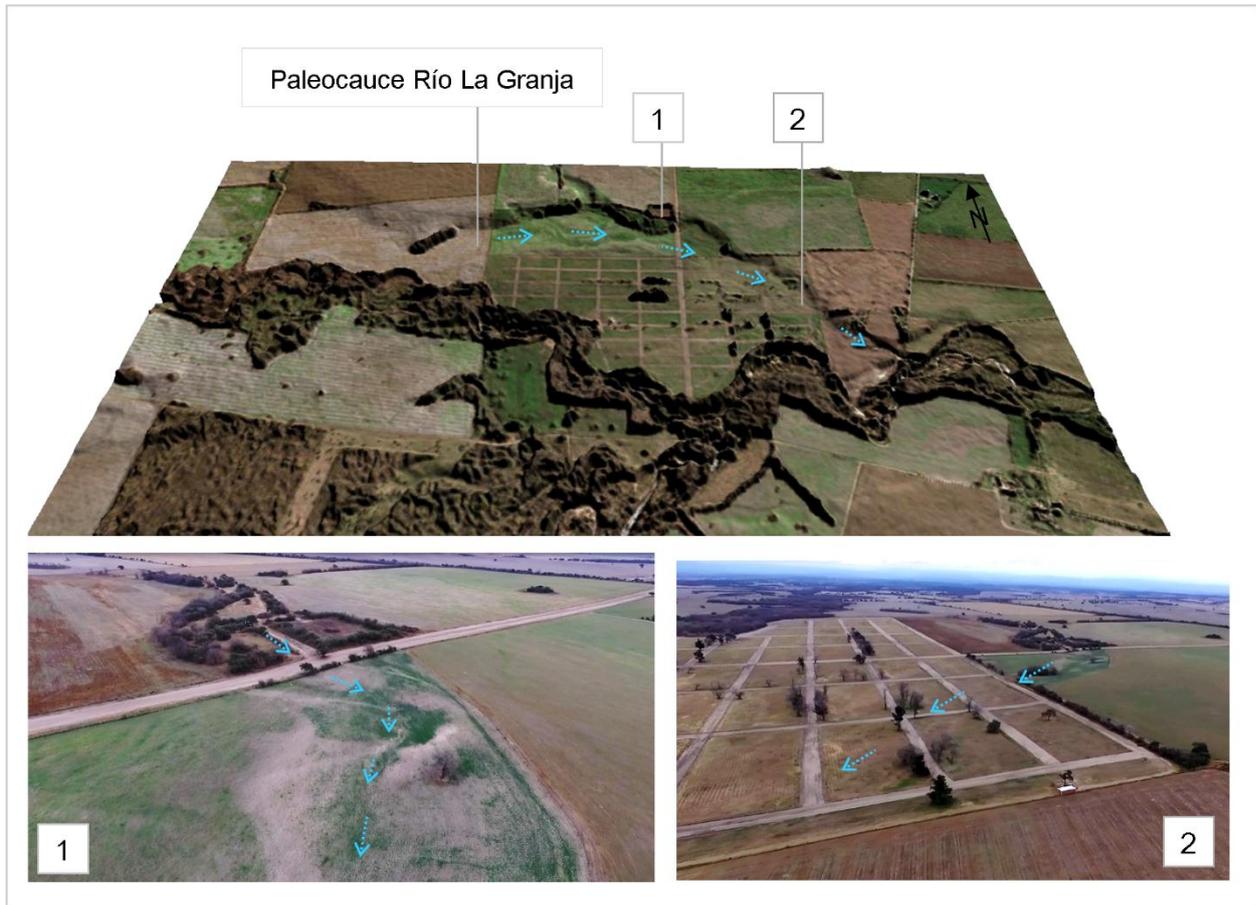
Figura 11 Paleocauce del R. La Granja (A). Borde externo ambiente faja fluvial histórica, escorrentía temporal por aporte pluvial. 1. Intersección con el camino de ingreso al loteo 2. Cuadrante NE del loteo.

Este paleocauce capta la escorrentía temporal por aporte pluvial que deriva del ambiente circundante de la Planicie Aluvial, los provenientes del trazo de la acequia que bordea al camino a Los Molles y los aportes locales dentro de la unidad.

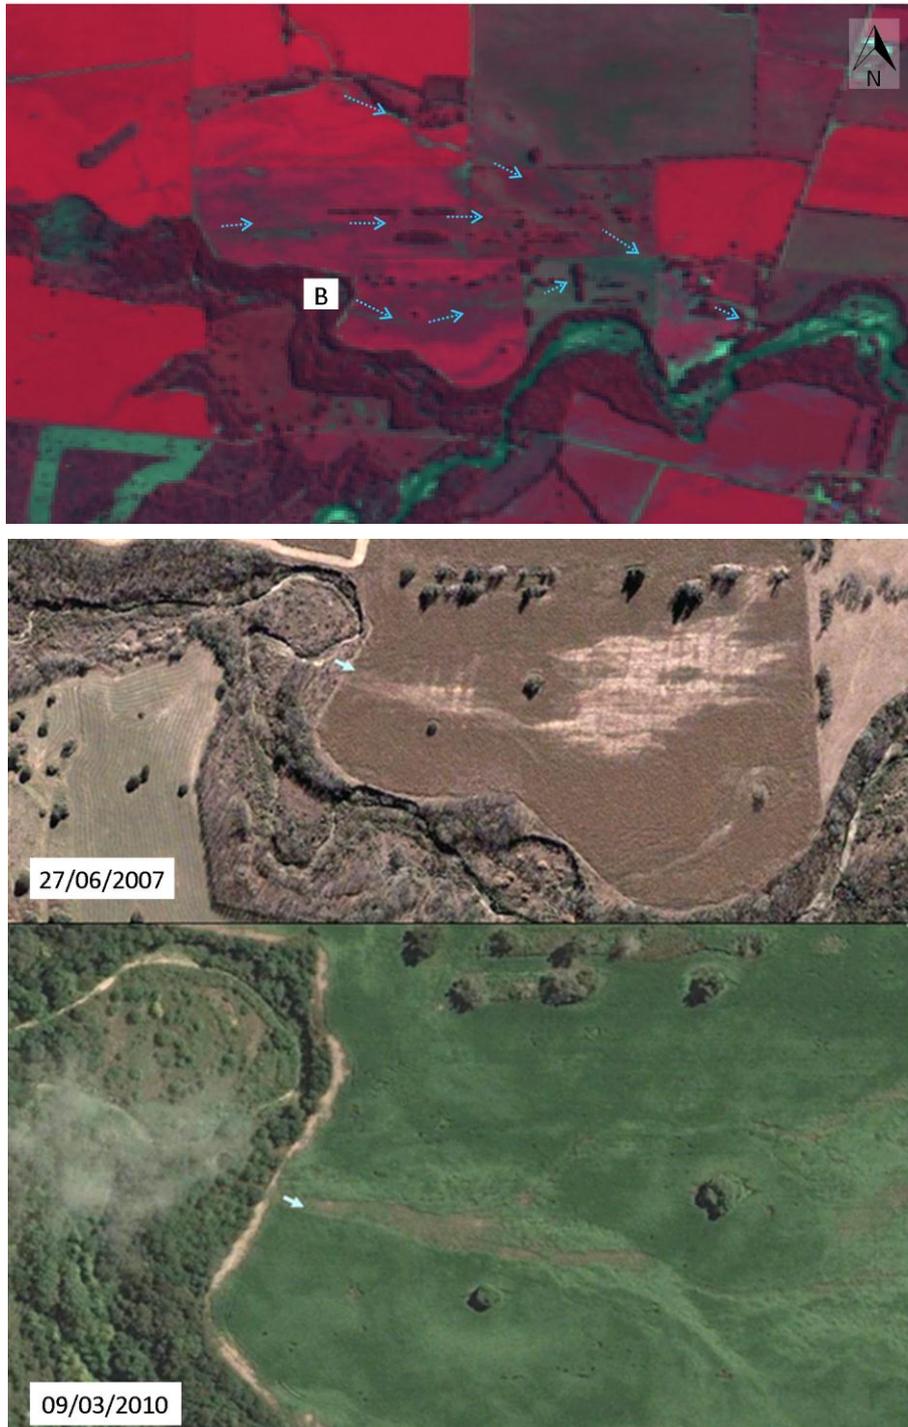
Figura 12. Arriba: Paleocauce de direccion O-E Imagen Spot 5 fecha de toma 11/03/2015 combinacion infrarojo. **Abajo.** Paleocauce B, Improntas de desborde de bajo potencial hidrológico en crecidas extremas. Imágenes Quickbird Google Earth.

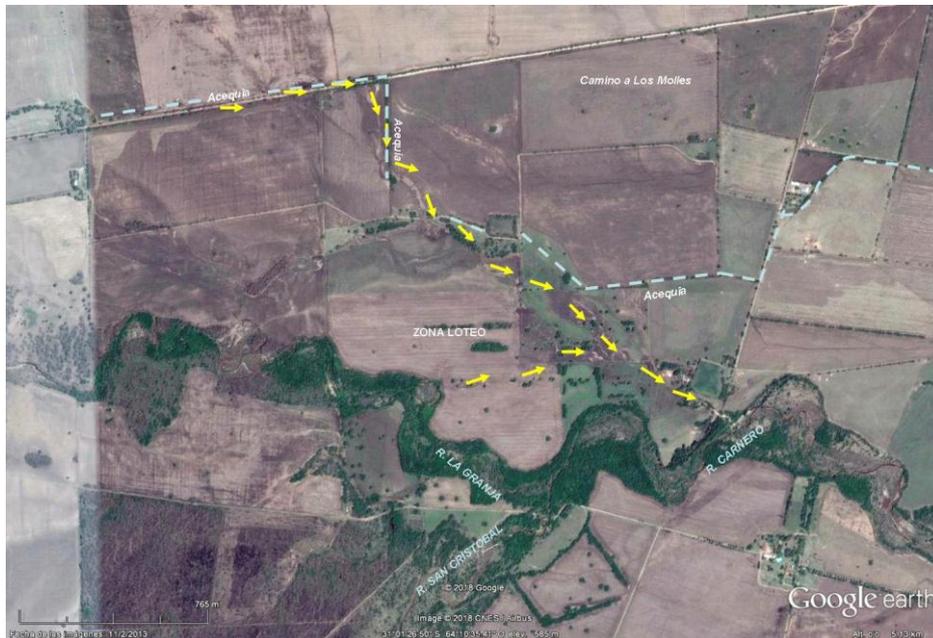
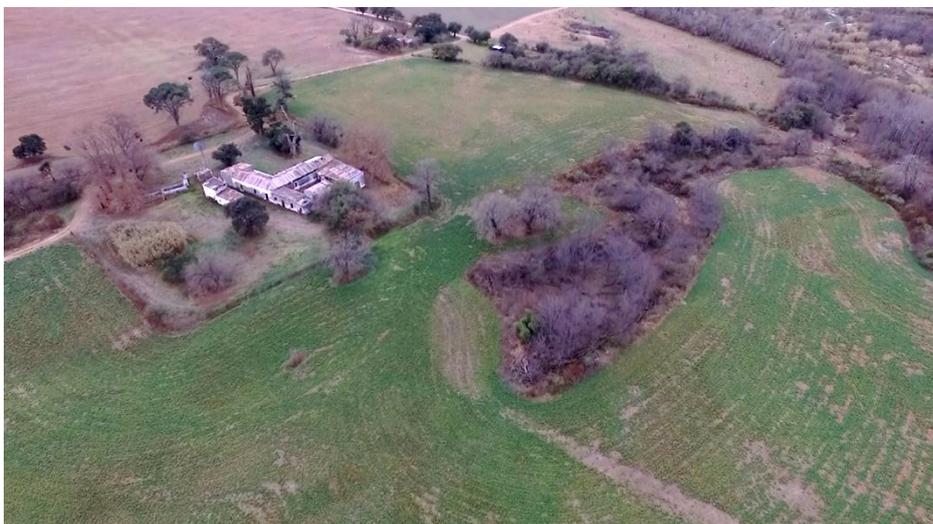
La escorrentía temporal por aporte pluvial y/o por desborde conducida por los trazos de estos paleocauces, se integran al este del área bajo análisis con la derivada del paleocauce arqueado del río La Granja (A), dando lugar a un único eje de avenamiento que desagua mediante una cárcava de clara definición al río Carnero (Figura 13).

Figura 13. Aporte pluvial. Único eje de avenamiento que desagua mediante cárcava en el R. Carnero. Arriba. Imagen Quickbird año 2013 Abajo. Imagen de cárcava.

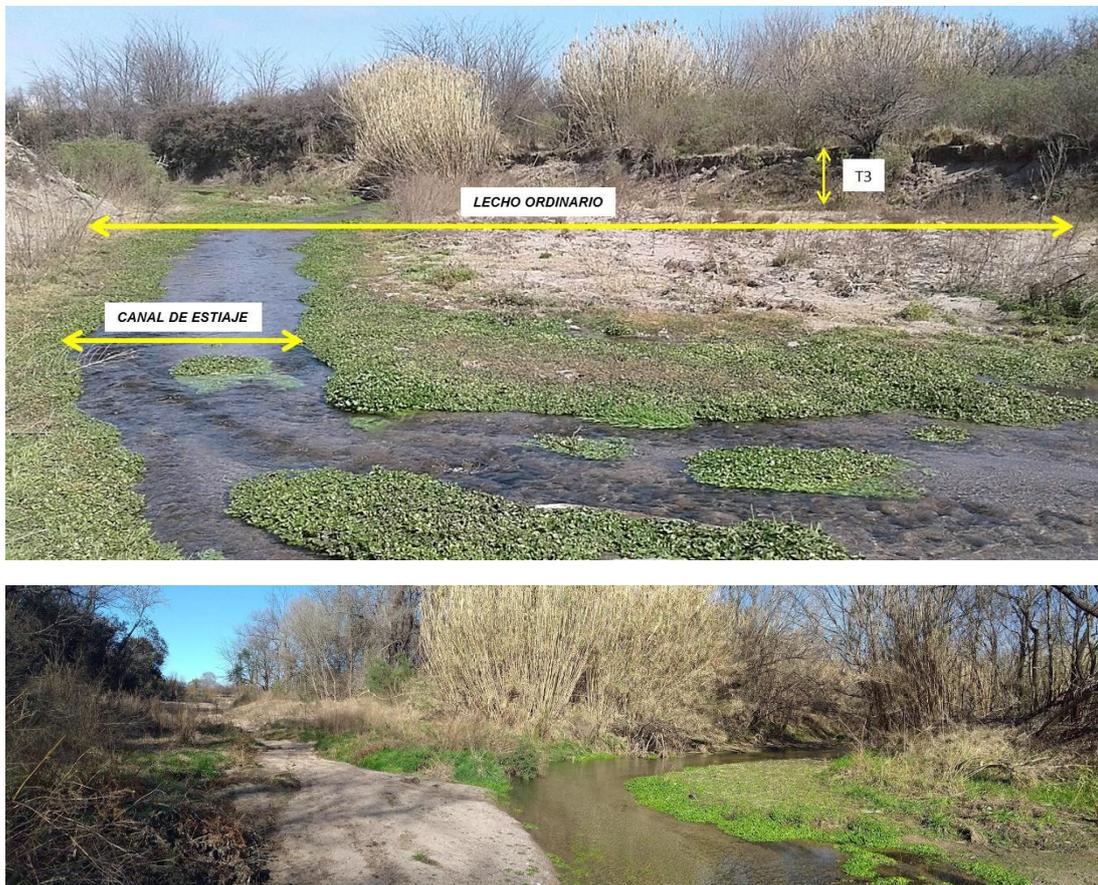
Figura 14 Río Carnero. Lecho ordinario y canal de estiaje y borde abarrancado de terraza inferior baja inundable (T3).

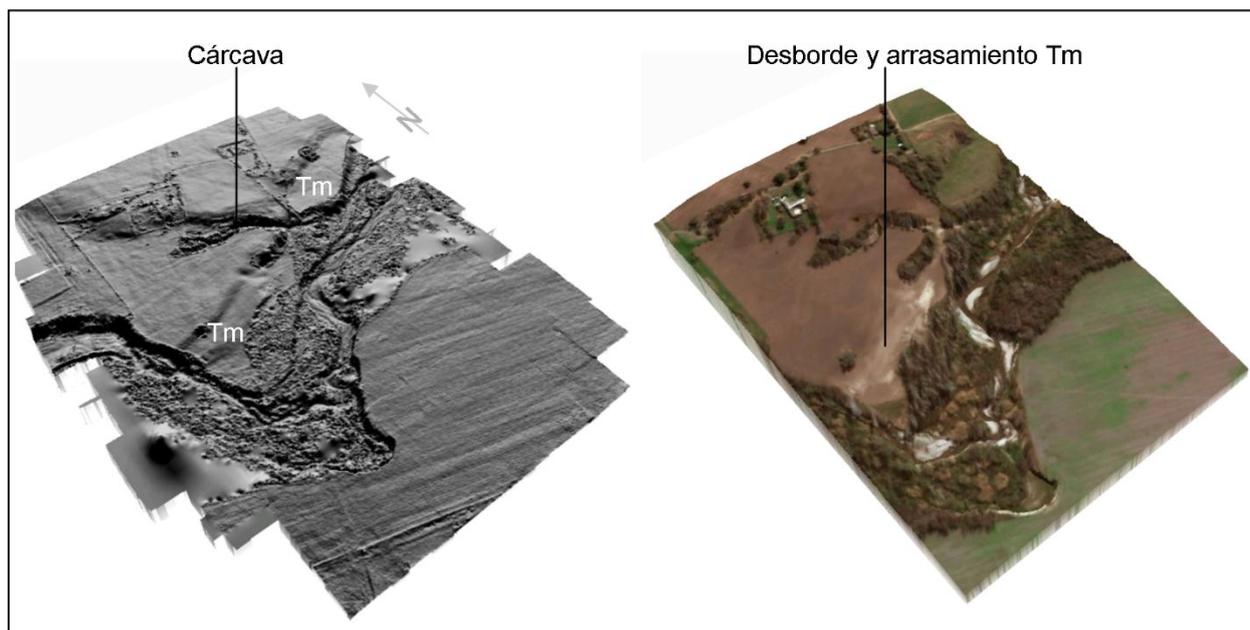
En el análisis de la imagen satelital de fecha 2015 es evidente una situación de inundación que afecta la totalidad de la terraza por desborde y arrasamiento (Figura 15).

Figura 15. Nivel de Terraza medio (Tm) inundable sobre Río Carnero y cárcava en donde desagua paleocauce del río La Granja.

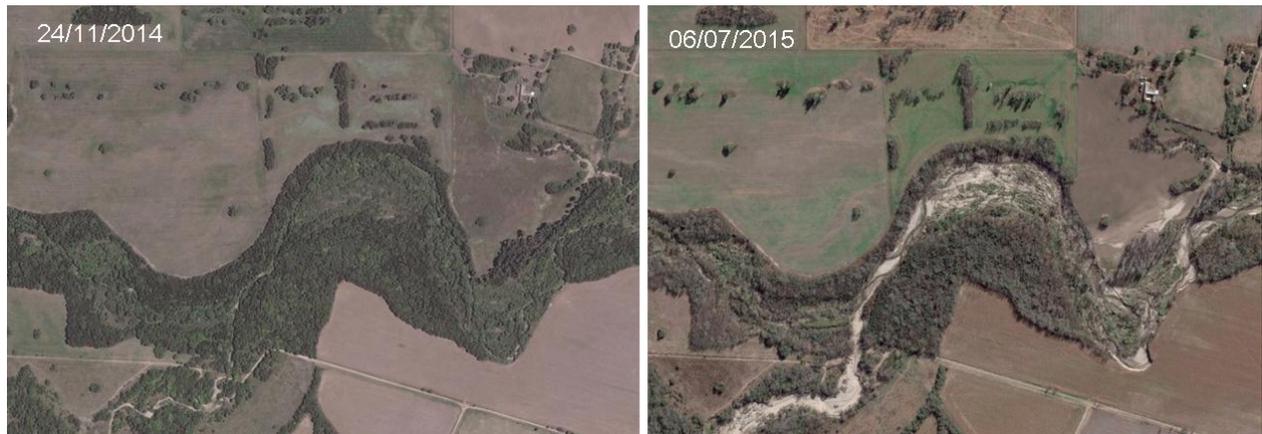
Figura 16 Arrasamiento de vegetación en nivel de terraza inferior creciente año 2015.

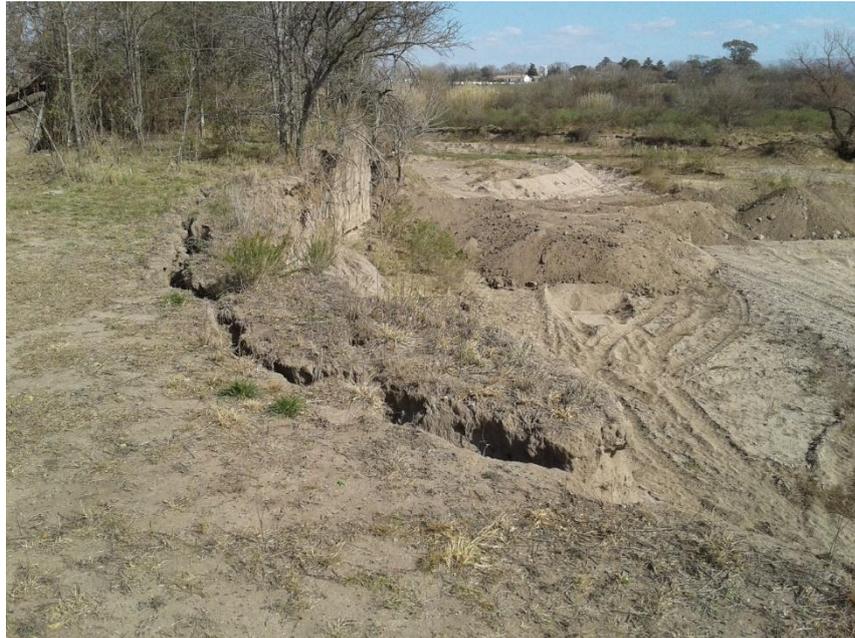
Figura 17 Ampliación de la faja fluvial activa por erosión de márgenes. Cicatriz de desplome potencial. R. Carnero.

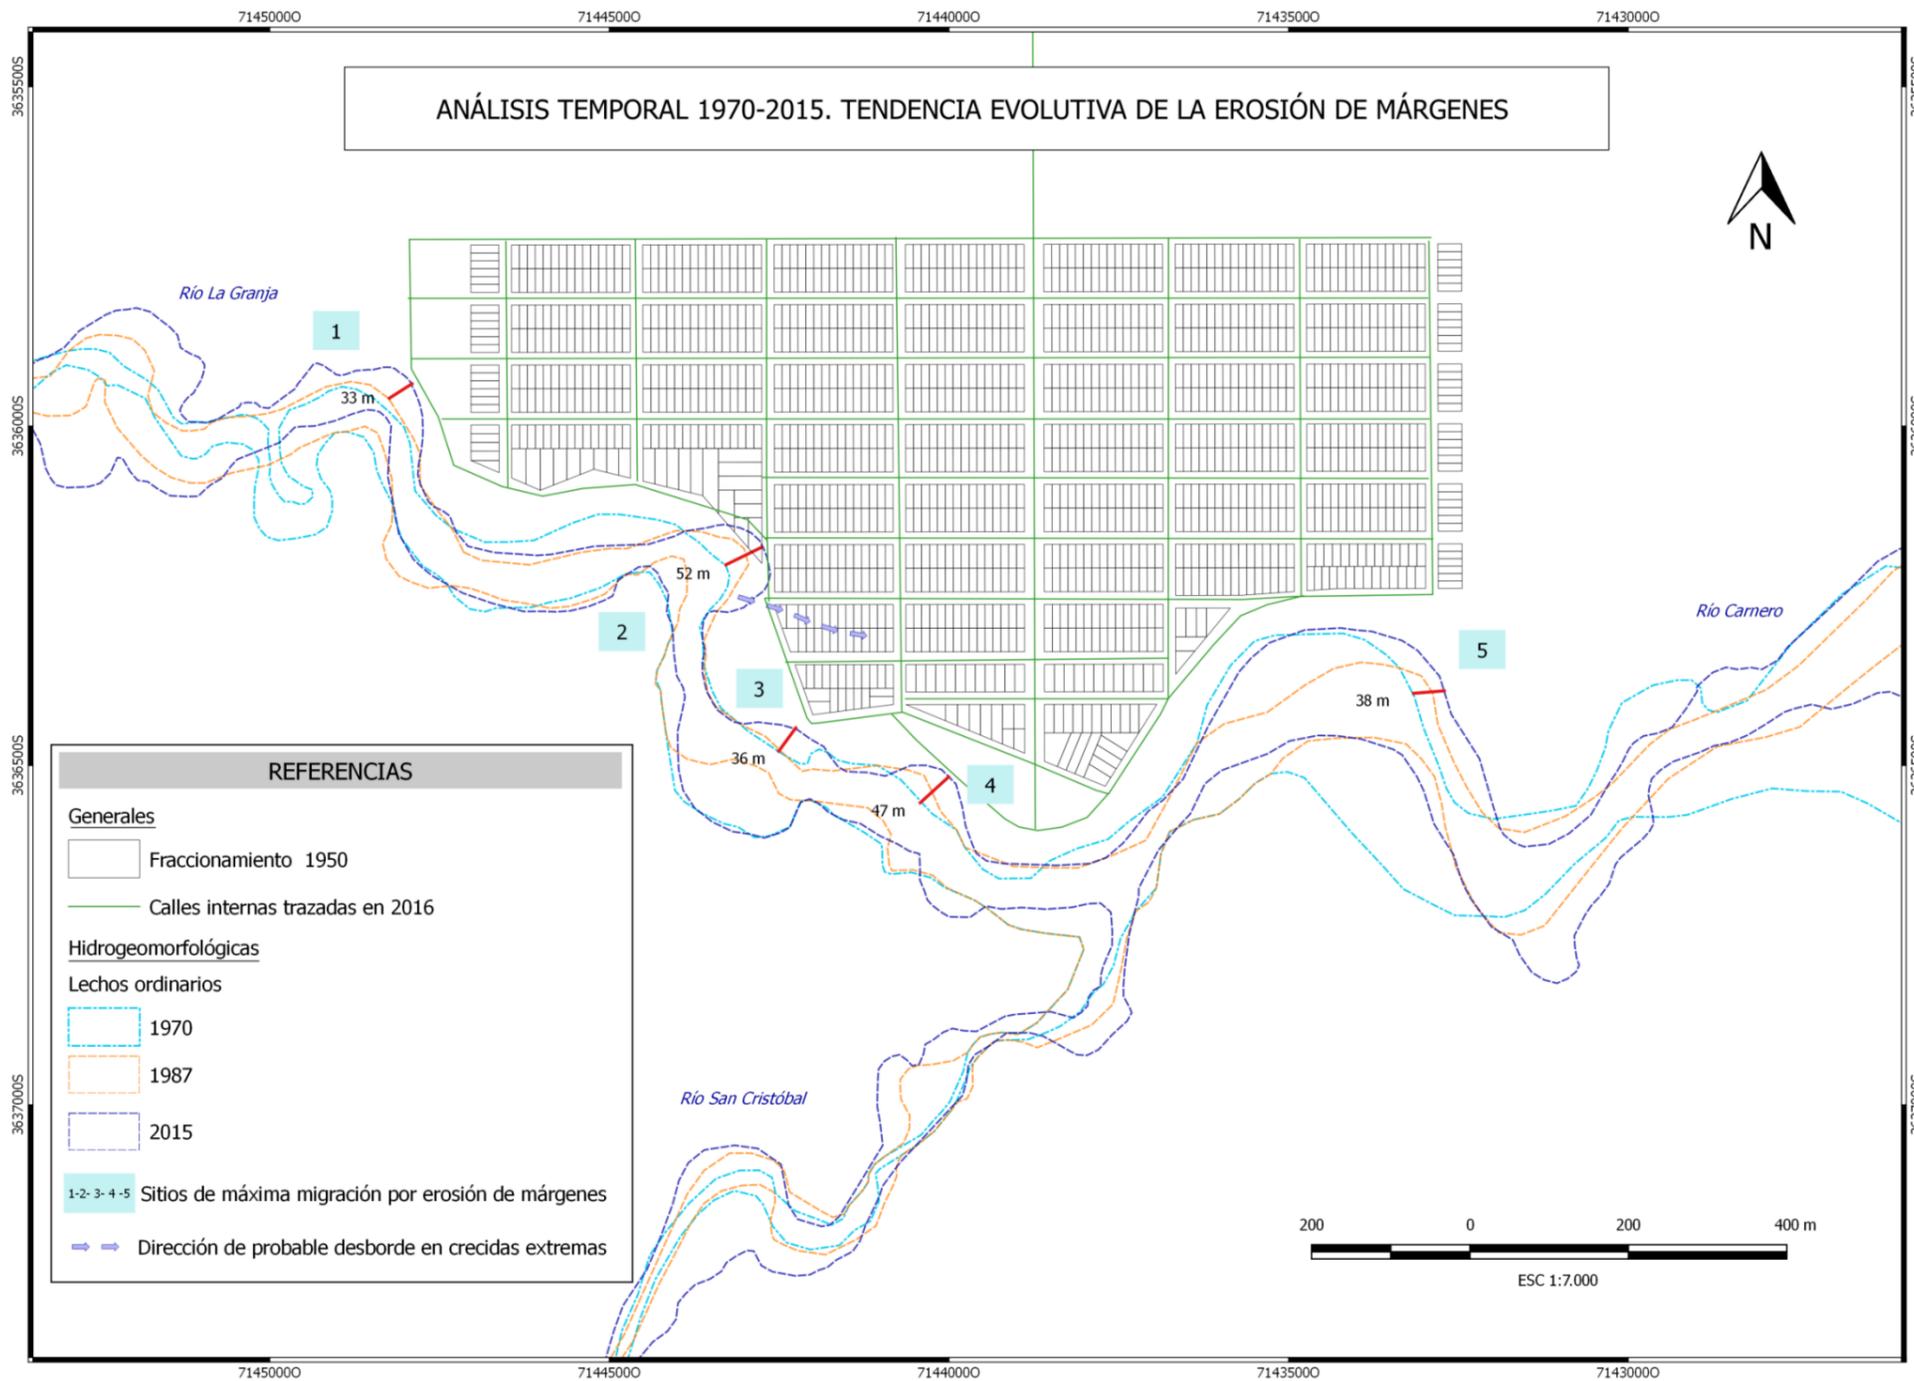
Figura 18 Erosión de márgenes y migración de cauce. Análisis temporal años 1970,1987 y 2015.

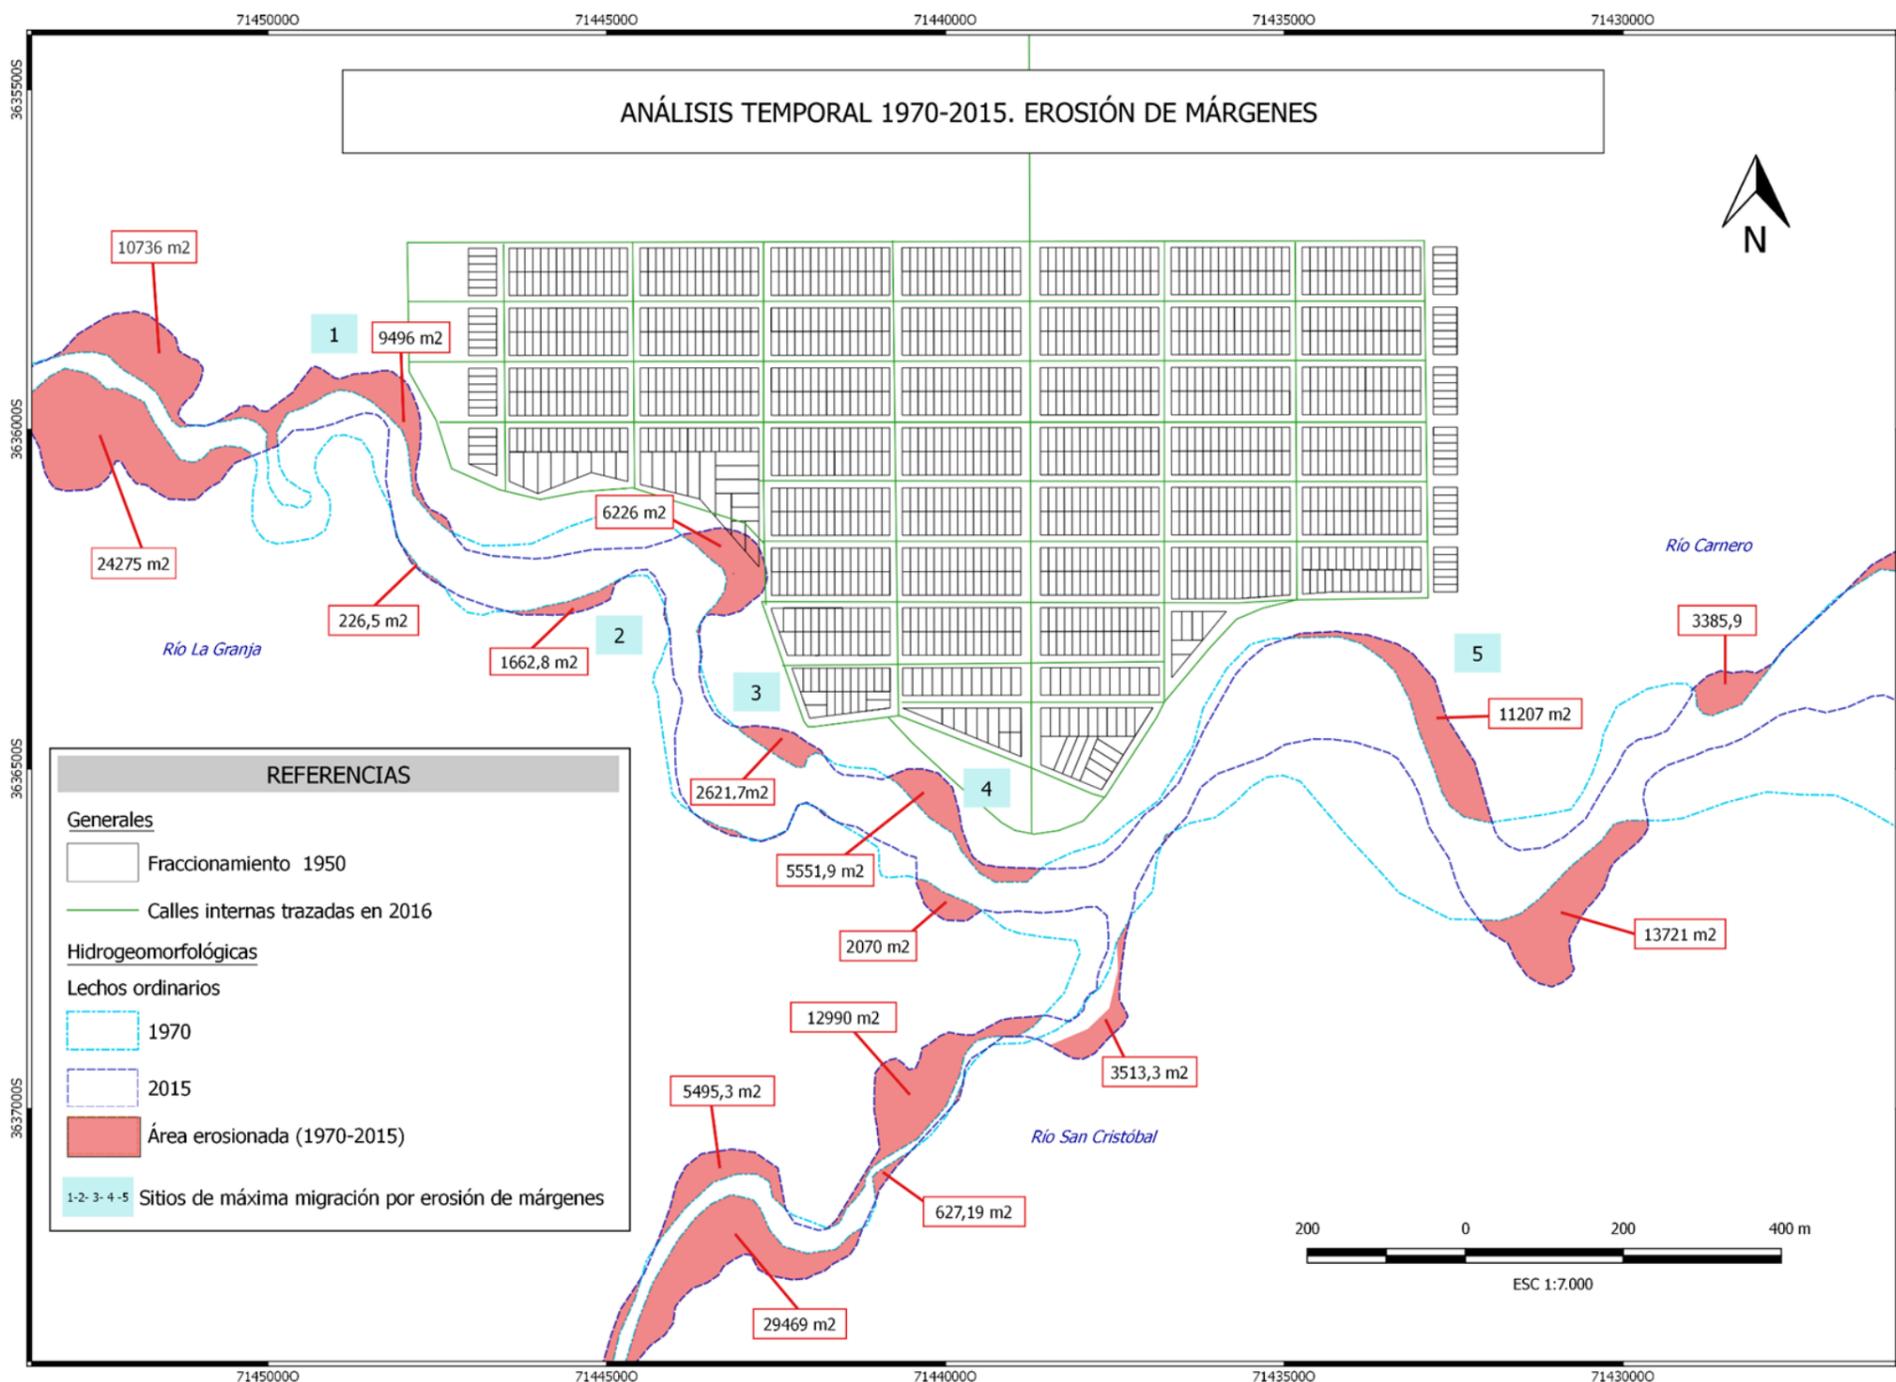
Figura 19. Áreas erosionadas por migración de cauce, periodo 1970-2015.

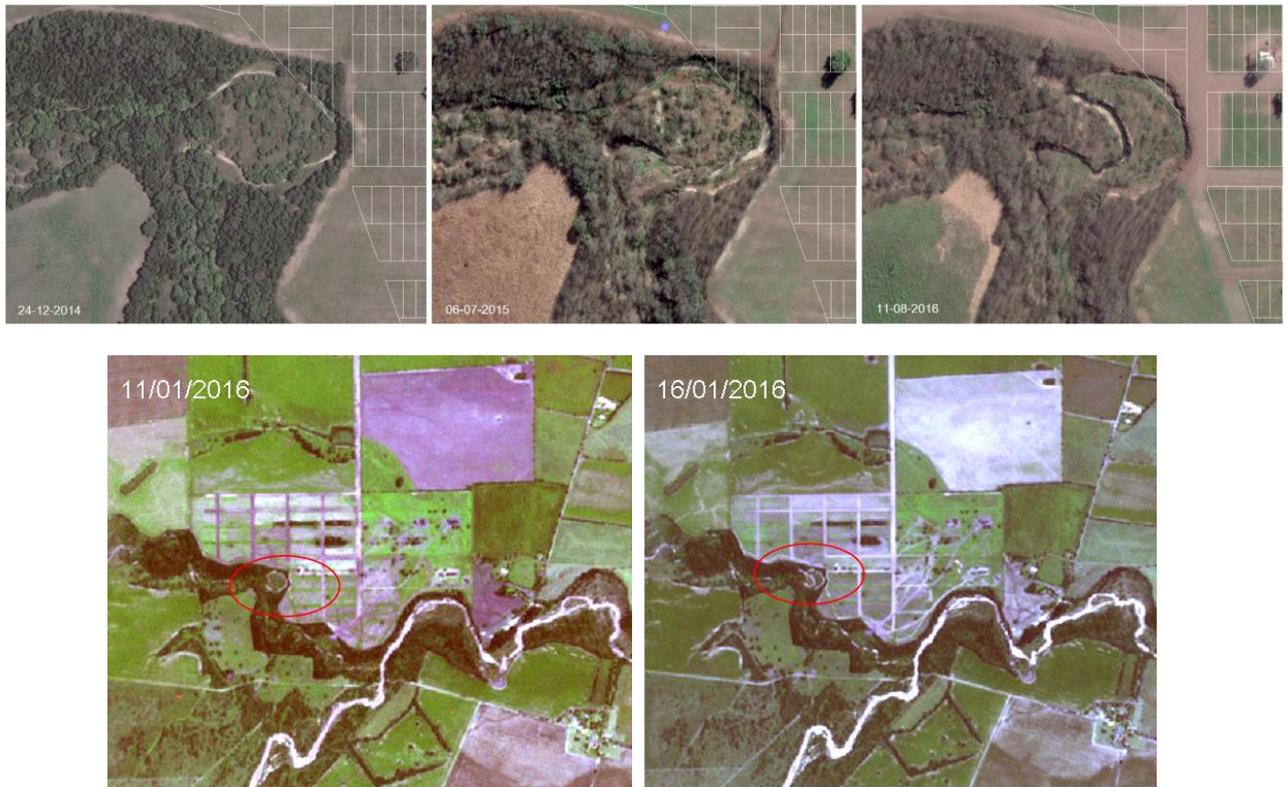
En abril de 2018 el nivel de terraza inferior y niveles subcrecientes fueron nivelados, para ello se removió la vegetación natural y se modificó la dirección del canal de estiaje alejándolo de la margen externa colindante al área de emplazamiento.

Figura 20 Arriba relleno en margen externa. Imágenes Quickbird. Abajo acortamiento imágenes RapidEye-5. Planet Explorer

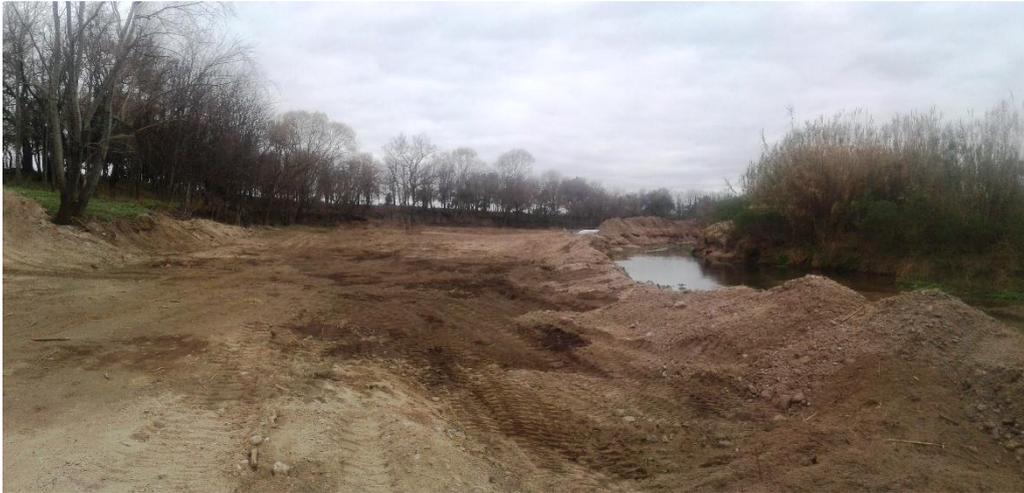
Figura 21. Arriba inicio de la limpieza y nivelación imagen satelital PlanetScope Resolución 3 m. Fecha de toma: 18-04-18.
 Abajo desvío del canal de estiaje.
