Aplicación del criterio geomorfológico para evaluación y zonificación de la amenaza por crecientes repentinas.

Ana Rydzewski ^(1,2), David Moya ⁽¹⁾ y Mauro Lanfranco ⁽¹⁾.

(1) Instituto Nacional del Agua - Centro de Investigación de la Región Semiárida (INA-CIRSA). (2) Facultad de Filosofía y Humanidades - Departamento de Geografía - Universidad Nacional de Córdoba.

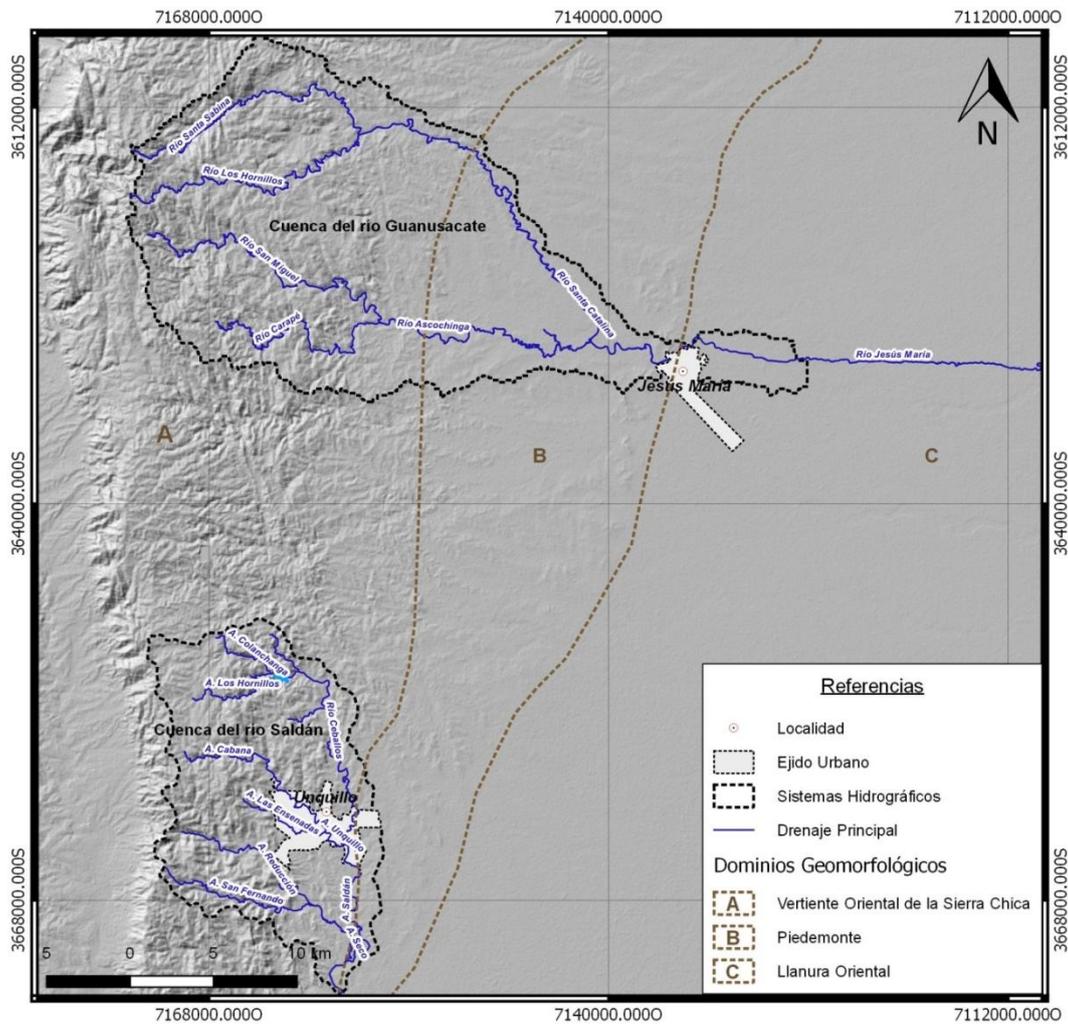
Figura 1.- Cuencas de los ríos Saldán y Guanusacate. Dominios geomorfológicos.

Corresponde al área urbana de las localidades de Jesús María y Unquillo, atravesadas respectivamente por los ríos Guanusacate (o Jesús María) y Saldán. Ambos cursos fluviales poseen sus cuencas de recepción en la vertiente oriental tendida de la Sierra chica y tienen por nivel de base la laguna Mar chiquita (Fig.1).

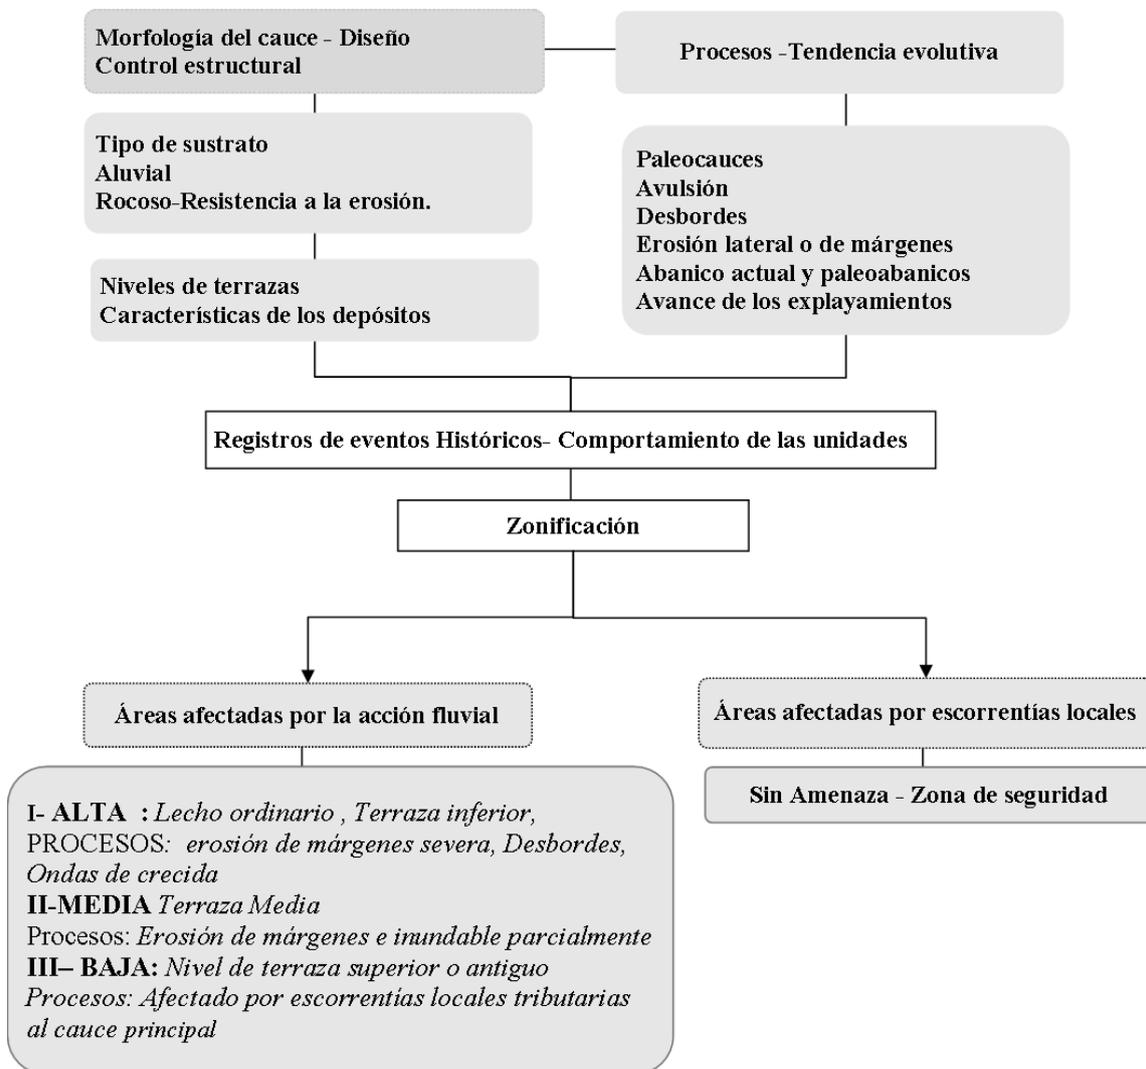
Figura 2.- Síntesis metodológica de zonificación.

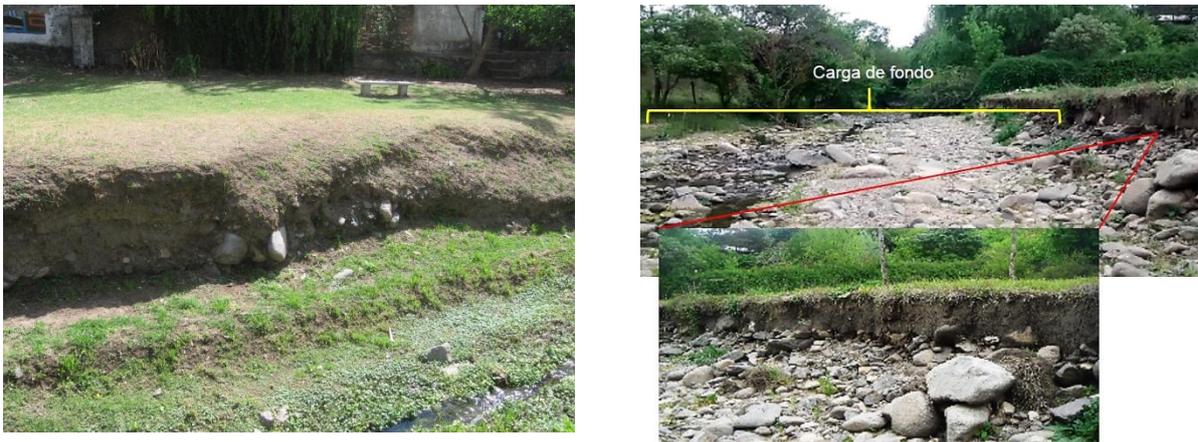
Figura 3.- Imagen izquierda: Depósitos aluviales de alta energía presentes en el nivel de terraza inferior, arroyo Las Ensenadas. Imagen derecha: Carga de lecho antigua aflorando sobre la margen izquierda del arroyo Cabana.

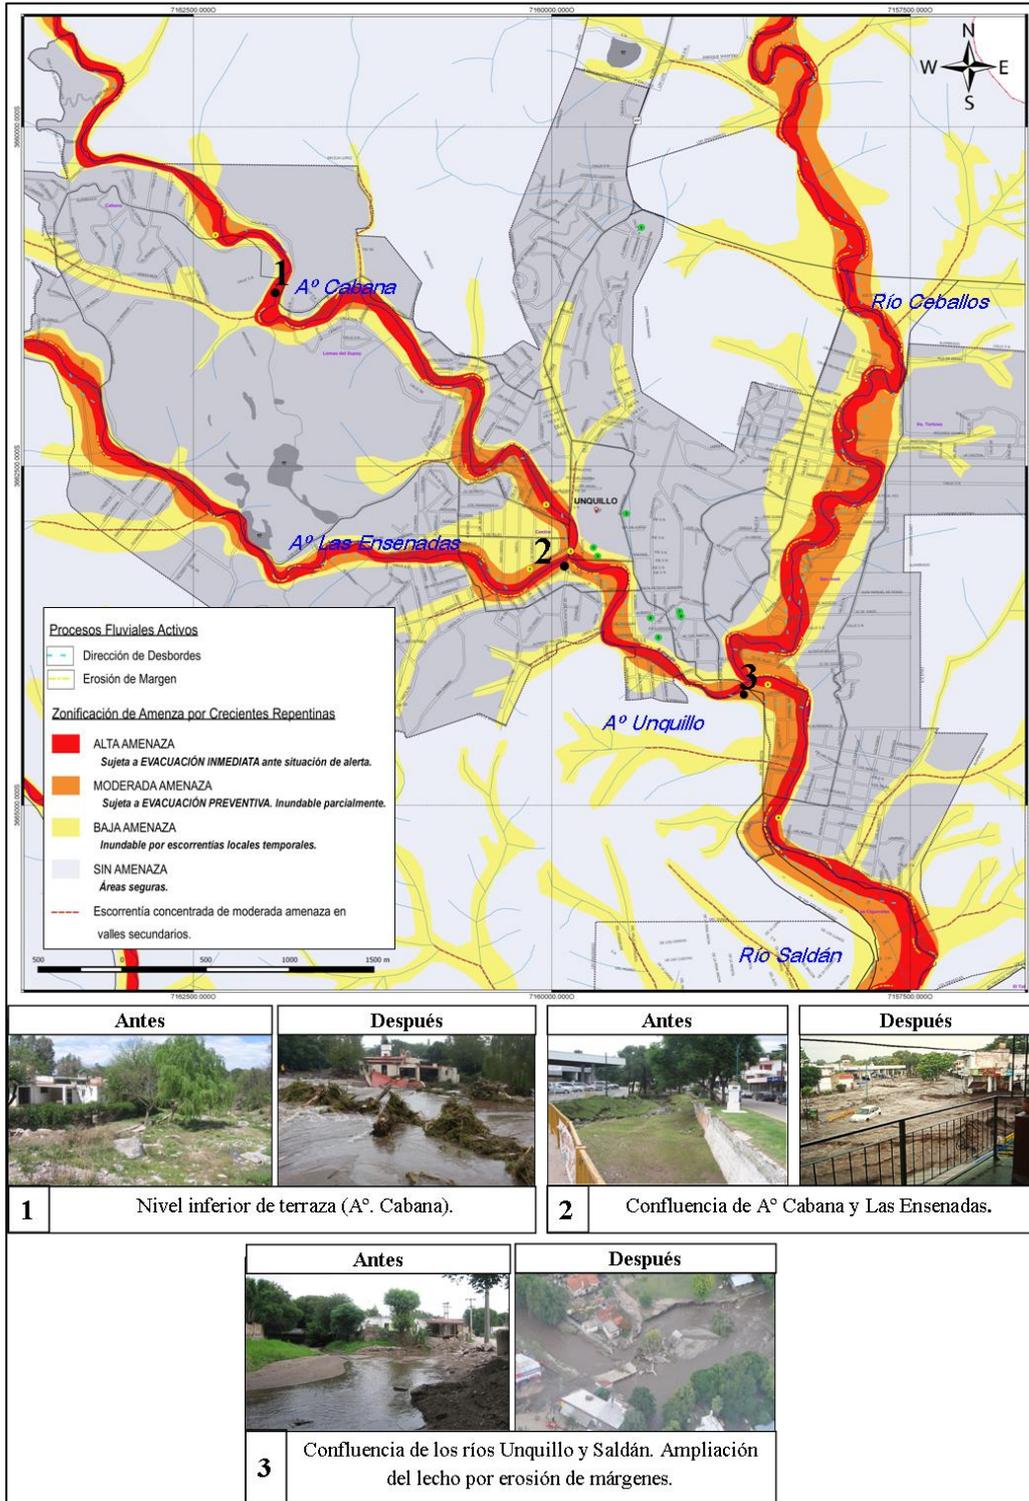
Figura 4.- Arriba: Mapa de amenaza para el área urbana de Unquillo año 2010. Abajo: Antes y después de sectores críticos.

4 puentes quedaron intransitables, sumado a que 8 vados y 25 de las 30 pasarelas existentes fueron destruidas. A raíz de lo cual 5 barrios quedaron aislados del área central. En cuanto a los servicios esenciales, por daños a la red troncal se quedaron sin suministro de agua potable por 4 días y a modo preventivo sin servicio de electricidad (Fig.4).

En la evaluación de la zonificación realizada con posterioridad a la creciente del 2015 quedó corroborada la activación de las zonas categorizadas como amenaza alta y media por Barbeito y Ambrosino en el año 2010.

Los mayores daños ocurrieron en la zona de alta amenaza, en este ámbito durante la creciente del 2015 el nivel de terraza inferior se activo en forma total y fue afectada por olas de crecida con fuerte poder destructivo.

La zona de amenaza moderada constituida por el nivel de terraza superior, se activo parcialmente por desbordes laterales. Cabe destacar que en ningún caso, el cauce superó el dominio fluvial establecido por el lecho histórico.

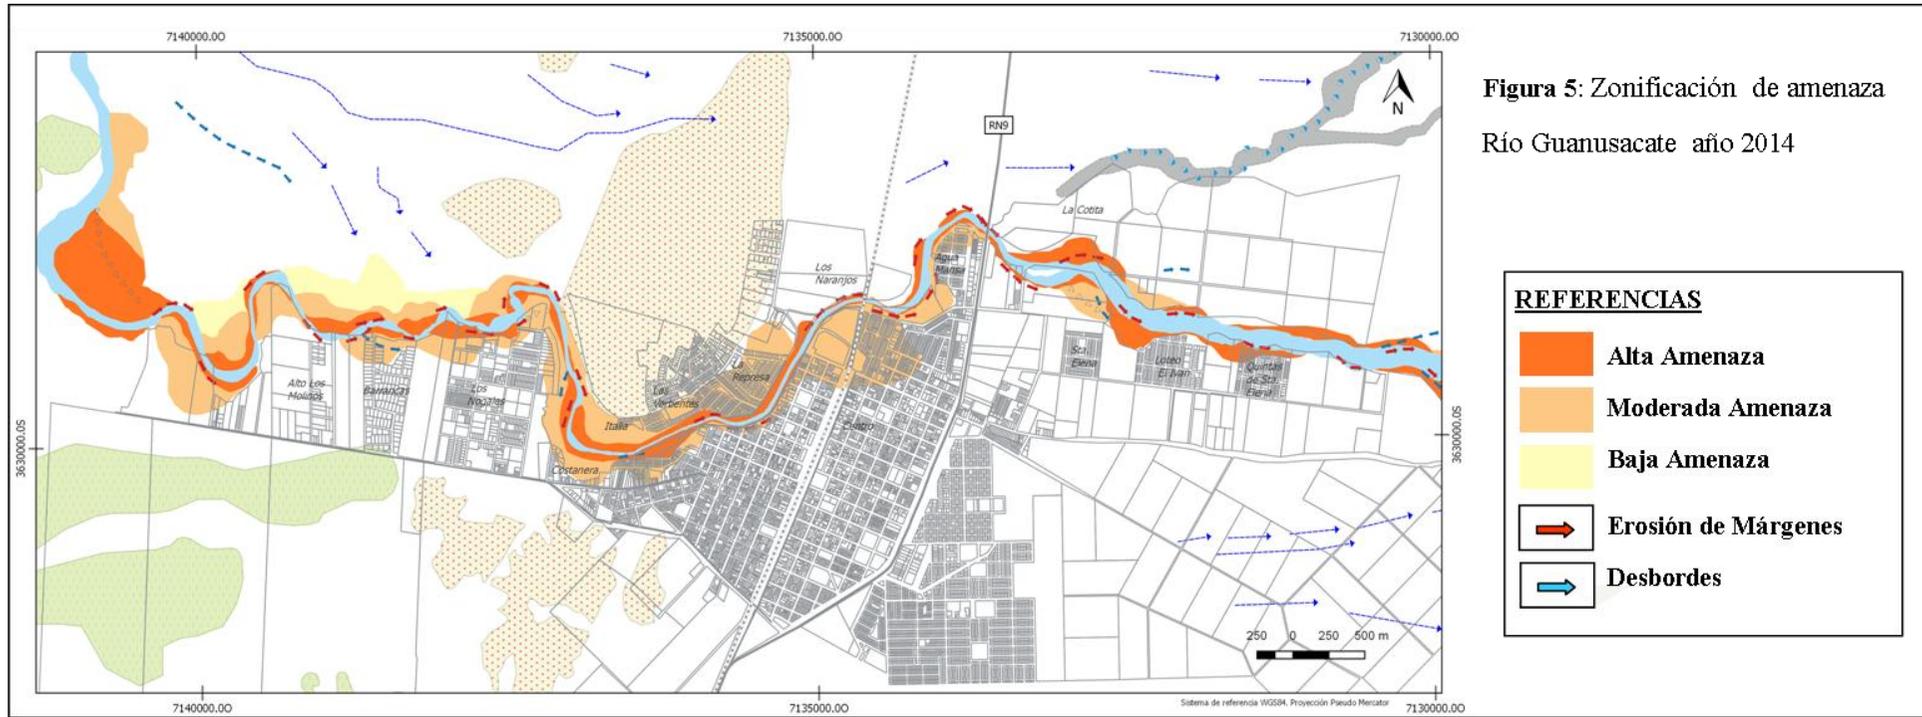
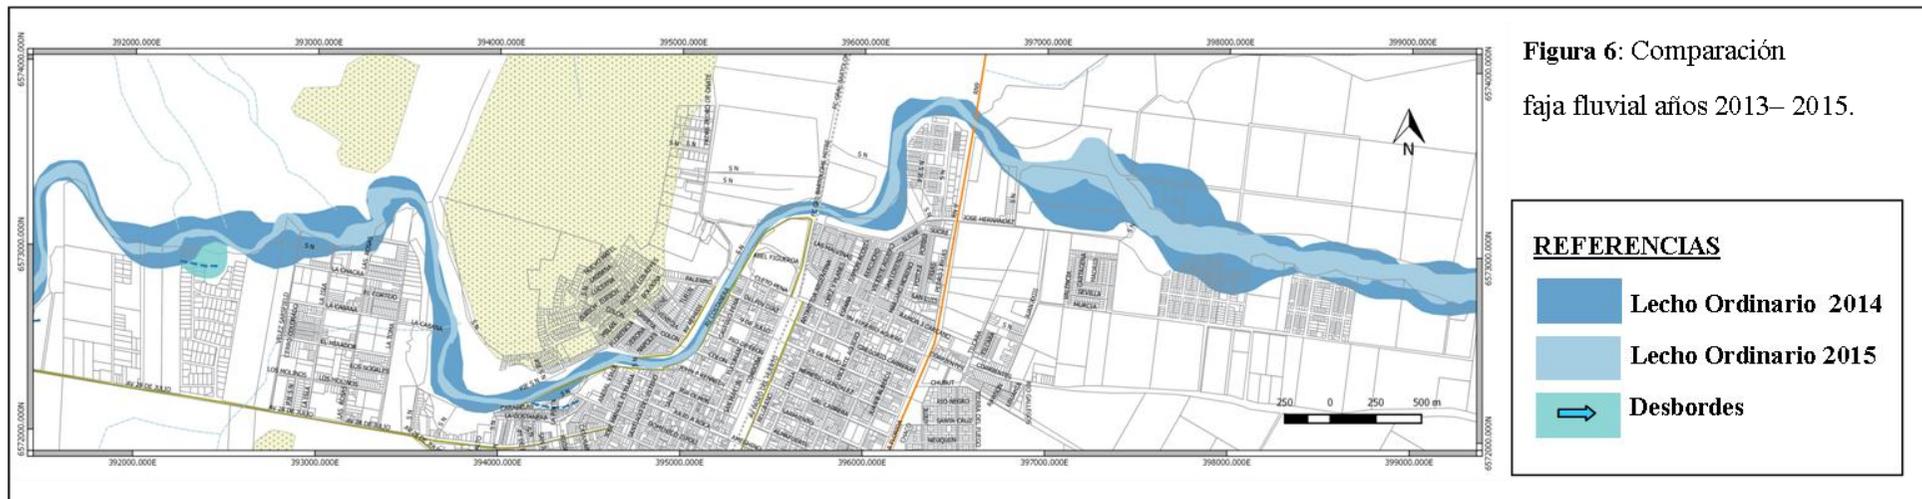
El proceso de riesgo más activo fue la erosión de márgenes o lateral que originó un ensanchamiento del cauce (Fig. 6), el cual se encuentra condicionado por: la morfología del cauce (sinuosidad), flujo del canal, tipo de material que compone los márgenes, condiciones de saturación, tiempo de exposición, caudal y vegetación. De todos ellos, la influencia de la duración de la crecida fue el factor que incidió con mayor peso para el avance de este proceso, ya que una vez vencida la resistencia inicial del material, la erosión avanza mucho más rápido y cuanto más dure en el tiempo el flujo, mayor será el efecto de la erosión lateral.

En cuanto al alcance de la erosión, como se puede observar en las figura 6 y 7, el ensanchamiento del cauce fue mayor aguas abajo de la RN9, ya que río tiende a ampliarse naturalmente por avulsión, cuando

La erosión de márgenes actúa con mayor significación en los bordes externos de las curvas que describe el curso del río (Fig. 5).

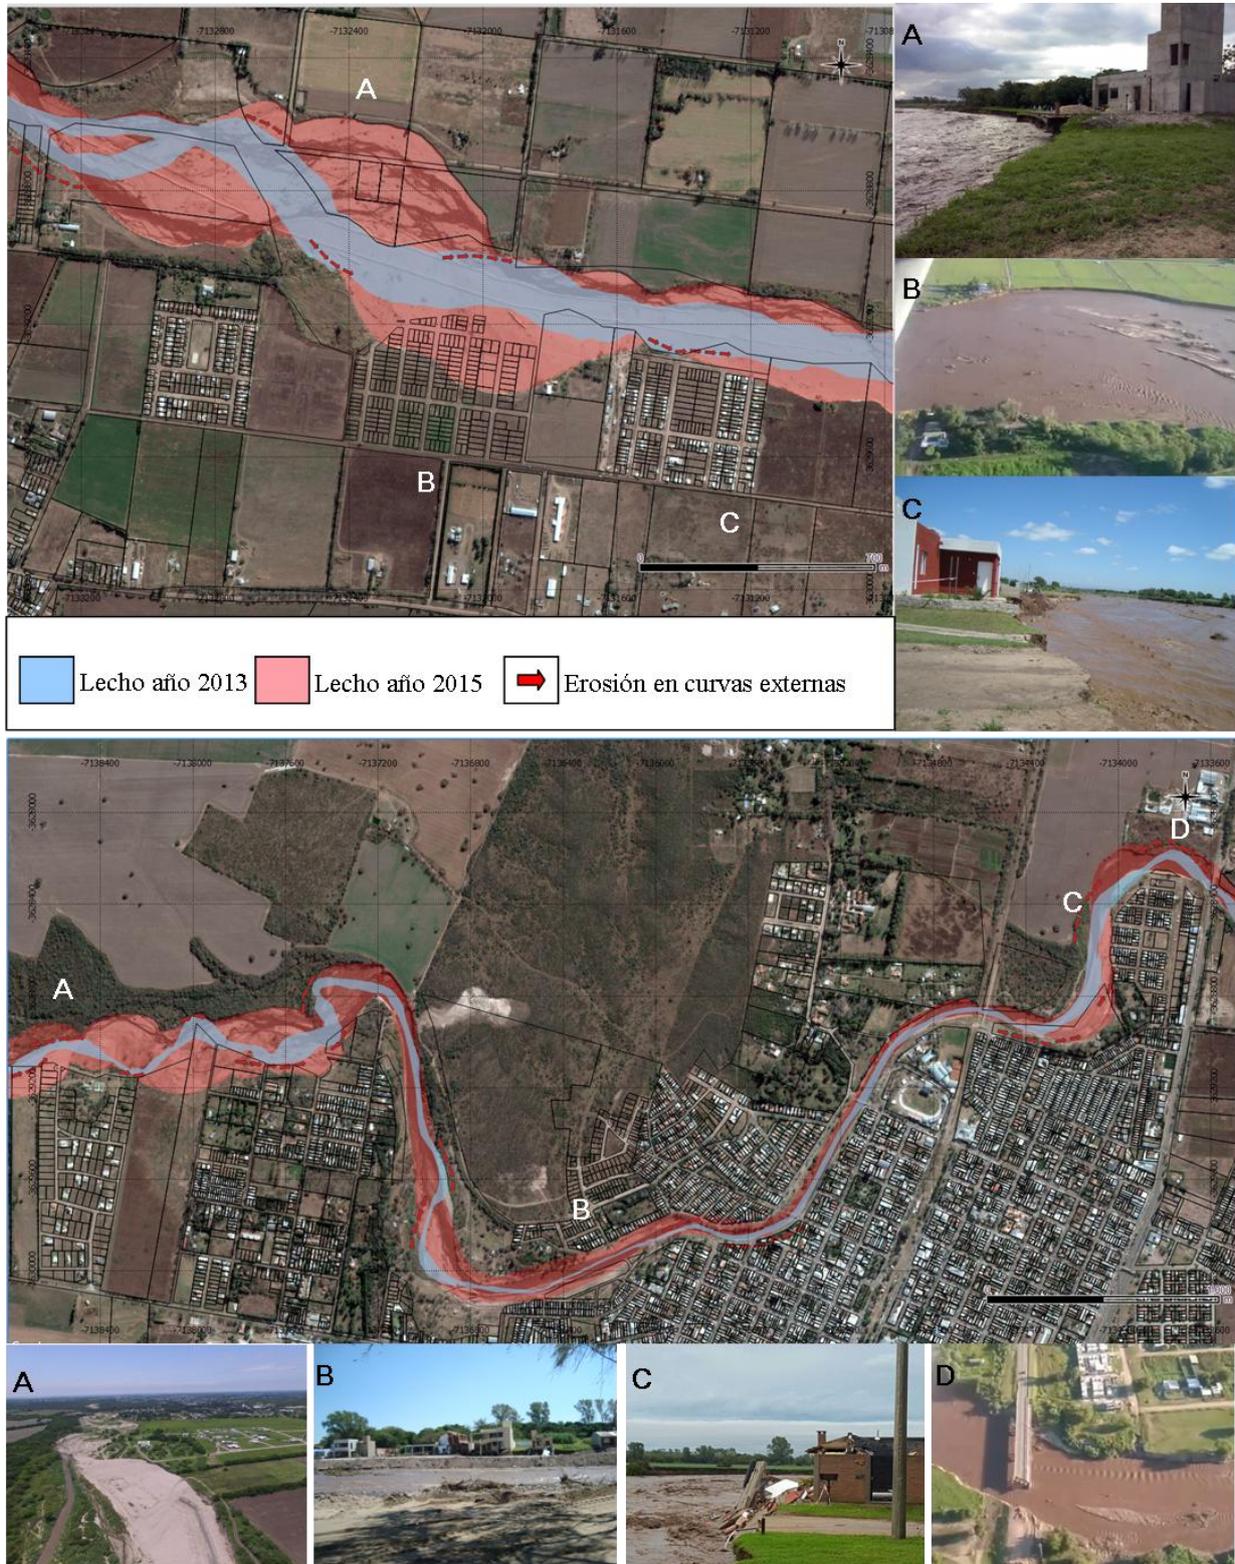
Figura 7: Ensanchamiento por erosión lateral del cauce fluvial Río Guanusacate y daños asociados. **Arriba:** Dominio Geomorfológico de la Llanura Oriental. **Abajo:** Dominio de Piedemonte
