Calidad del agua en zonas bajo riego: situación del Cinturón Verde de Mendoza, Argentina

Daniela Cónsoli⁽¹⁾, Jose Zuluaga^(1,2), Alejandro Drovandi^(1,2), Emilio Rearte⁽¹⁾

(1)Facultad de Ciencias Agrarias – UNCuyo; (2) Instituto Nacional del Agua INA-Centro Regional Andino

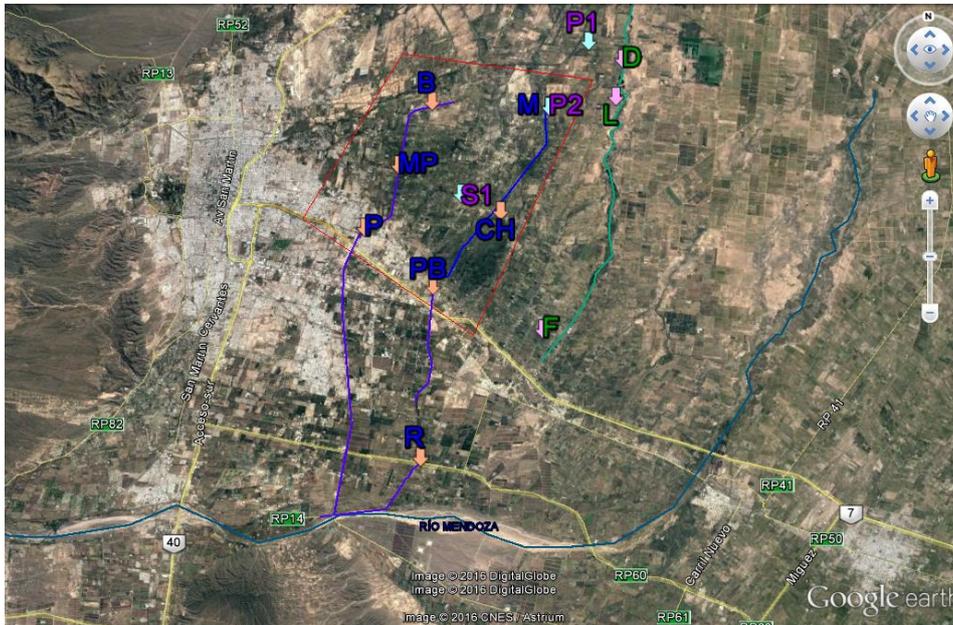
Figura 1. Imagen satelital mostrando la zona y los puntos de muestreo.

En el sur se observa el río Mendoza del cual nacen los canales Chachingo y Pescara que discurren de sur a norte (color azul). En verde se resalta el Arroyo Leyes (dren) y en rojo el área del Cinturón Verde de Mendoza.

La zona de estudio pertenece al área administrada por la Asociación de Inspectores de la 3ra Zona de Riego del Río Mendoza, en donde se ubica el Cinturón Verde del área metropolitana, caracterizado por la producción intensiva de hortalizas. Comprende los distritos: Los Corralitos, La Primavera, Kilómetro 8, Mundo Nuevo y Las Violetas. La ubicación de los puntos de muestreo puede apreciarse en la Figura 1.

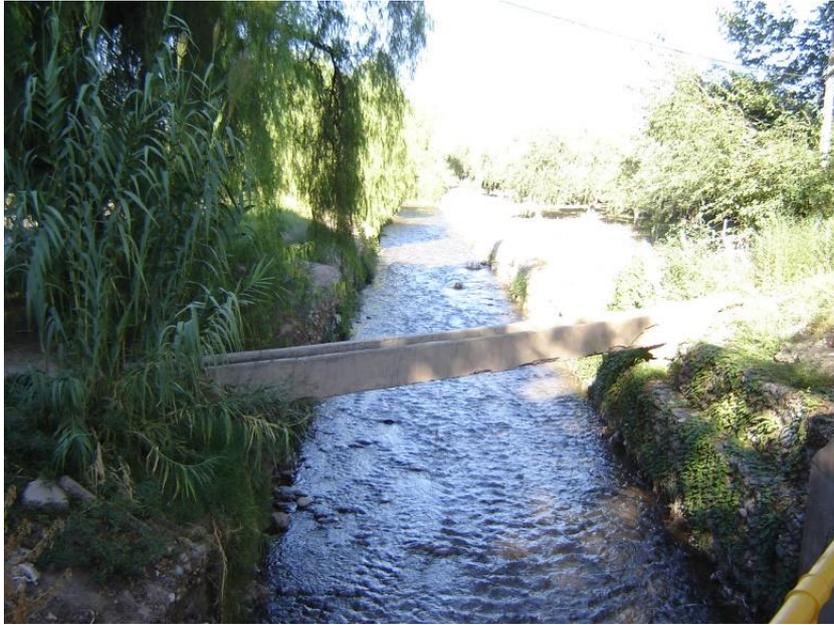
Figura 2. Foto del canal Pescara tomada a la altura del punto P.

Sobre el Canal Pescara. (Figura N°2)

- R: Este punto se incluyó desde el 2003 y permite evaluar la calidad inicial del agua proveniente del Río Mendoza en el ingreso a los canales Chachingo y Pescara (que se produce unos 3 kilómetros más arriba), tomándose solo en un punto (sobre Canal Chachingo y la intersección con la Ruta N°60) pero considerándose como situación inicial de los dos canales. Cabe mencionar que en ensayos anteriores se ha observado que en no hay diferencias en estos 3 km que los separan del Río Mendoza.
- P: en la entrada del canal Pescara a la zona, en la intersección con Carril Nacional.
- MP: la salida de la planta de tratamiento de residuos industriales del DGI. Desde junio 2013.
- B: al final del área de estudio, en el punto llamado Becasés.

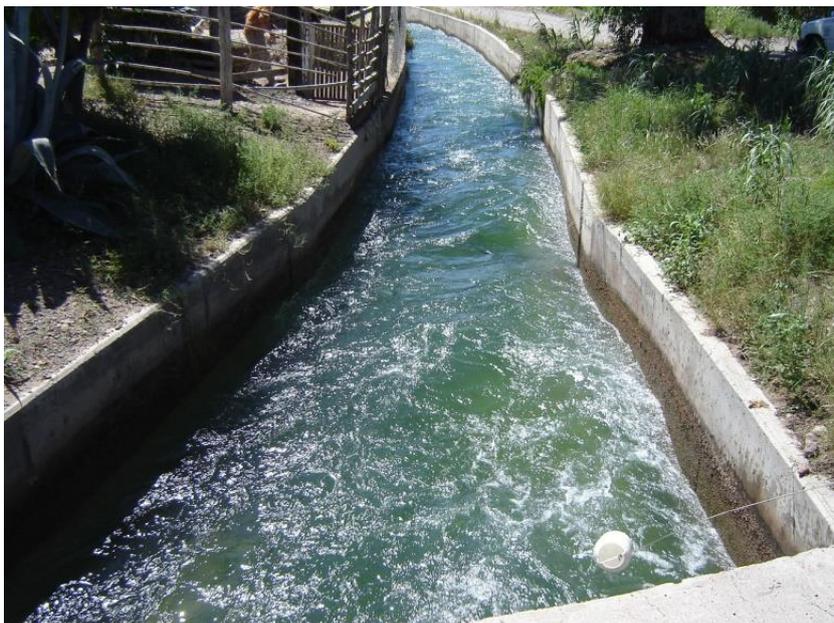
Figura 3. Foto del canal Chachingo tomada a la altura del punto R.

Sobre el Canal Chachingo o Canal Vertientes Corralitos. (Figura N°3)

- R: al ingreso en la intersección con la Ruta N°60. Este punto se incluyó desde el 2003 y permite evaluar la calidad inicial del agua proveniente del Río Mendoza en el ingreso a los canales Chachingo y Pescara (unos 3 kilómetros más arriba).
- PB: en la intersección del carril Nacional, donde ingresa al cinturón verde.
- CH: en el tramo medio, frente a la villa de Corralitos.
- M: al final de su recorrido, donde nace la Hijuela Montenegro.

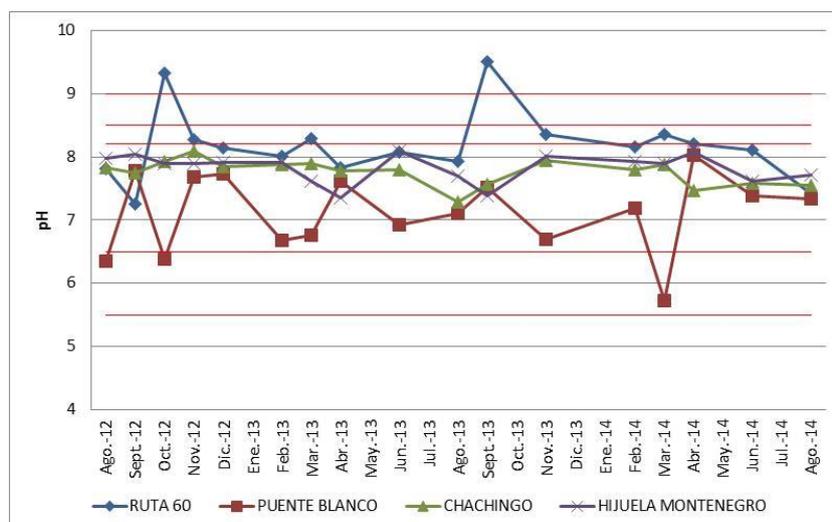
Figura 4. Variación de los valores de pH en el Canal Chachingo.

Las líneas horizontales rojas marcan los límites de la Amplitud Normal para aguas de riego del EPAS (6,5-8,5) y los máximos de la Resol. 778 del DGI (Máx. Permitido 6,5-8,2 y Máx. Tolerable 5,5-9)

Por el contrario, los valores de pH que sobrepasan el límite 8,5 o en algunas oportunidades 9 de las reglamentaciones vigentes (EPAS y DGI) aparecen sólo en el punto “Ruta 60” y principalmente en los meses de septiembre u octubre.

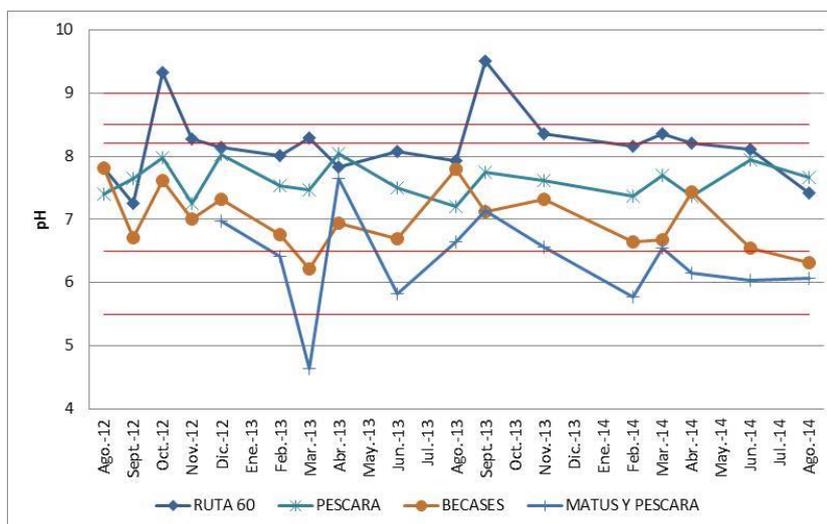
Figura 5. Variación de los valores de pH en el Canal Pescara

Las líneas horizontales rojas marcan los límites de la Amplitud Normal para aguas de riego del EPAS (6,5-8,5) y los máximos de la Resol. 778 del DGI (Máx. Permitido 6,5-8,2 y Máx. Tolerable 5,5-9)

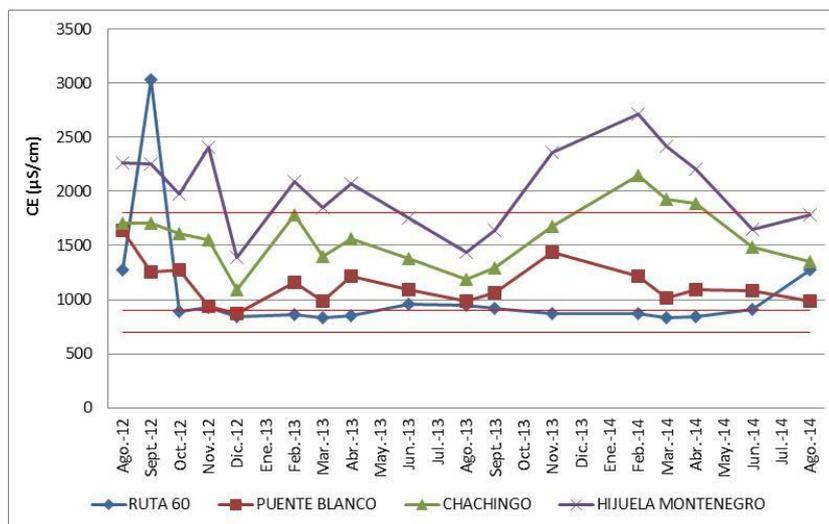
Figura 6. Variación de los valores de CEA en el Canal Chachingo

Las líneas horizontales rojas marcan el límite del EPAS ($700 \mu\text{S}\cdot\text{cm}^{-1}$) para no tener restricciones para riego y los máximos de la Resol. 778 del DGI (Máx. Permitido $900 \mu\text{S}\cdot\text{cm}^{-1}$ y Máx. Tolerable $1800 \mu\text{S}\cdot\text{cm}^{-1}$)

Analizando los contenidos salinos en los canales de riego se destaca el Canal Chachingo (ver Figura 6), en el que en su recorrido desde la Ruta 60 hasta el nacimiento de la Hijuela Montenegro, se observa que los valores correspondientes a la Hijuela Montenegro son los que más frecuentemente superaron los 1800 $\mu\text{S}\cdot\text{cm}^{-1}$ (Resolución 778/DGI), lo cual indica un desmejoramiento de la calidad de este cauce, ya que en el bienio 2009-2011 nunca se había superado dicho valor (Zuluaga et al, 2013). La particularidad del actual ciclo agrícola es que la Hijuela Montenegro ha recibido escasos caudales debido a la emergencia hídrica que rige en la provincia desde 2010.

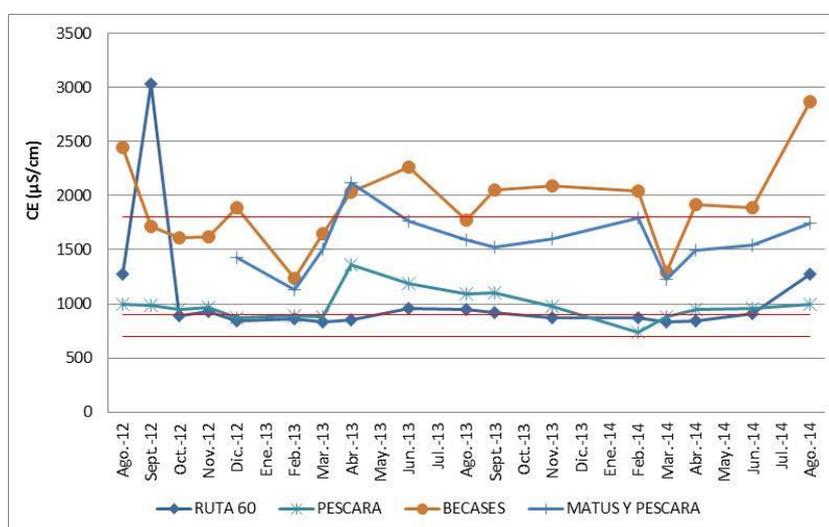
Figura 7. Variación de los valores de CEA en el Canal Pescara

Las líneas horizontales rojas marcan el límite del EPAS ($700 \mu\text{S}\cdot\text{cm}^{-1}$) para no tener restricciones para riego y los máximos de la Resol. 778 del DGI (Máx. Permitido $900 \mu\text{S}\cdot\text{cm}^{-1}$ y Máx. Tolerable $1800 \mu\text{S}\cdot\text{cm}^{-1}$)

Dentro de los muestreos del canal Pescara (ver Figura 7) en su tramo final (“Becases”) también superó en varias oportunidades el máximo tolerable de 1800 $\mu\text{S}\cdot\text{cm}^{-1}$ establecido por la Resolución 778/96 del Departamento General de Irrigación (D.G.I., 1996) para el vertido de efluentes. Las determinaciones en el punto denominado “Matus - Pescara”, aguas abajo de la planta de tratamiento de efluentes industriales, indica que en general no se supera la normativa mencionada, y que la planta cumple con su objetivo de calidad para agua de riego.

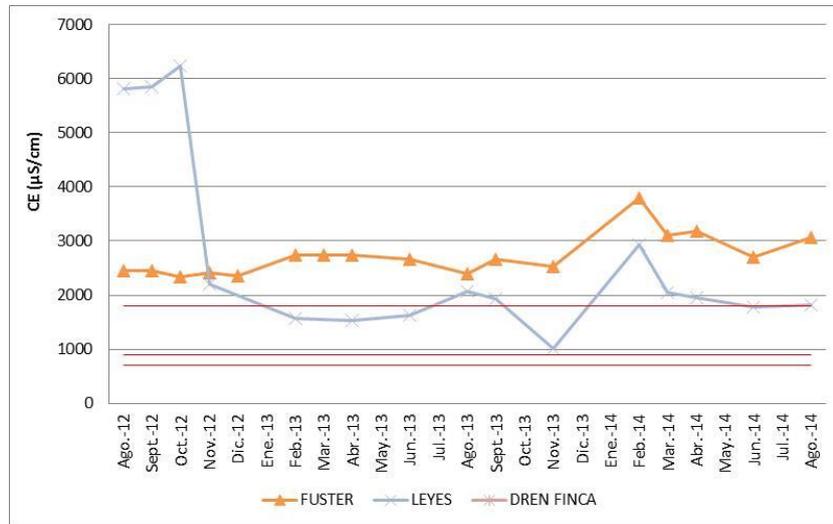
Figura 8. Variación de los valores de CEA en aguas de drenaje

Las líneas horizontales rojas marcan el límite del EPAS ($700 \mu\text{S}\cdot\text{cm}^{-1}$) para no tener restricciones para riego y los máximos de la Resol. 778 del DGI (Máx. Permitido $900 \mu\text{S}\cdot\text{cm}^{-1}$ y Máx. Tolerable $1800 \mu\text{S}\cdot\text{cm}^{-1}$)

Respecto a las aguas de drenaje, como se observa en la Figura 8, los valores registrados en el sitio “Fuster”, correspondientes a este dren parcelario, en donde se vierten sus aguas en el inicio del sistema a un canal de riego para su reutilización en fincas aguas abajo. Allí los valores se han mantenido durante todo el período de muestreo por encima de la normativa. Lamentablemente, en la zona el agua de dicho dren constituye la única fuente de agua superficial para uso agrícola.

Un párrafo aparte merece el Arroyo Leyes (Figura 8), que si bien actúa como colector zonal del área, sus aguas constituyen la principal fuente para riego de muchas fincas del Departamento de Lavalle; en él los valores máximos llegaron a algo más de $6000 \mu\text{S}\cdot\text{cm}^{-1}$ en noviembre de 2012, mayor que el pico máximo anteriormente registrado, de $5000 \mu\text{S}\cdot\text{cm}^{-1}$ de abril de 2010 (Zuluaga et al, 2013), y registrando en general valores elevados, por encima de lo normado, significando ello una seria limitación a la productividad de los cultivos regados con este recurso. La otra particularidad es que en algunos meses el Arroyo estaba totalmente seco

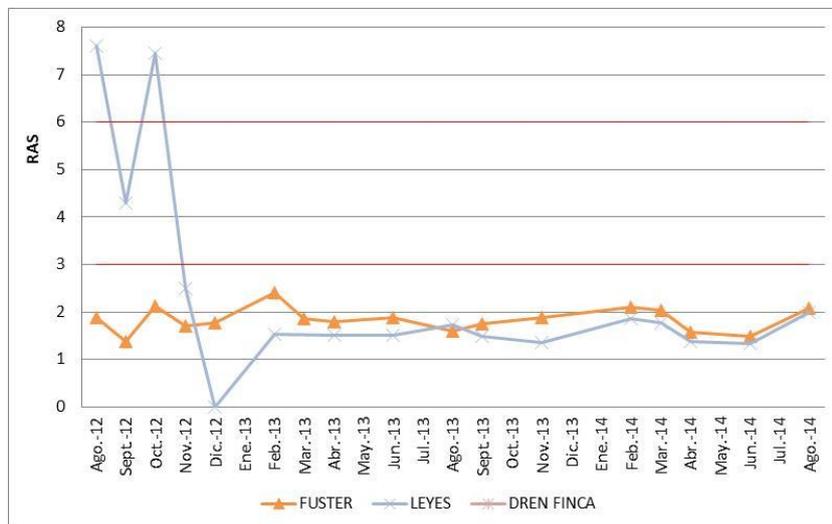
Figura 9. Variación de los valores de RAS en aguas de drenaje

Las líneas horizontales rojas marcan el límite del EPAS (3) para no tener restricciones para riego y el máximo Permitido de la Resol. 778 del DGI (6)

Sin embargo, se debe destacar el Arroyo Leyes, que posee los tenores más elevados con referencia a los demás cauces de riego y drenaje, pero pertenece a la Clase S1 “Baja peligrosidad sódica” ya que su RAS es de alrededor de 6 (ver Figura 9). Un dato interesante se produjo en abril de 2010 (Zuluaga et al, 2011) ya que el RAS alcanzó el valor máximo histórico de 22 (categoría S3, de “alta peligrosidad sódica”) superando a los máximos anteriormente registrados (RAS 10, en las primaveras de 2008 y de 2009) en este punto de muestreo, este valor hizo prácticamente inutilizable el agua para el riego durante dicho período. Analizando el RAS y la CEA en forma conjunta, el Arroyo Leyes quedaría categorizado como C5S1, con “muy alta salinidad y baja sodicidad”. Las aguas subterráneas provenientes del acuífero del primer nivel son levemente más sódicas que las de Surgente García, pero nunca llegan a superar el valor 2,5 de RAS.

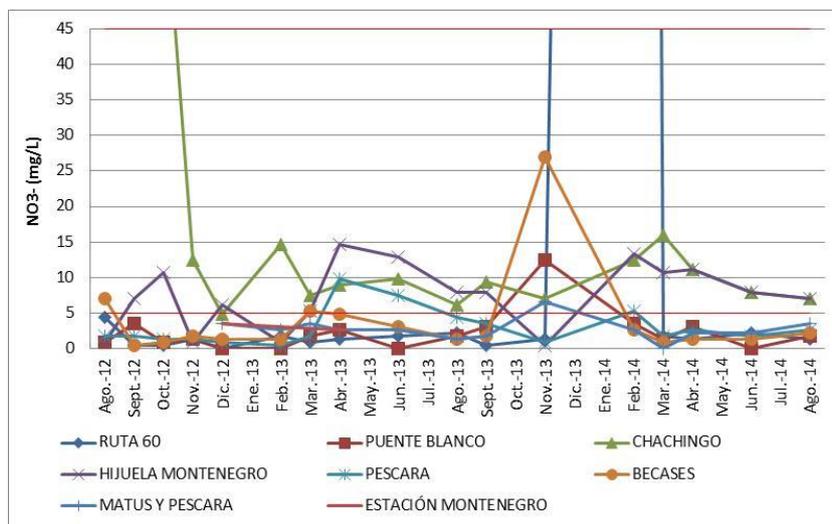
Figura 10. Variación de los valores de Nitratos en aguas superficiales (Canales Chachingo y Pescara).

Escala entre 0 a 45 mg.L⁻¹ (los valores que lo superan se especificaron en el texto del trabajo)

Las líneas horizontales rojas marcan el límite del EPAS (5 mg.L⁻¹) para no tener restricciones para riego y el máximo Tolerable de la Resol. 778 del DGI (45 mg.L⁻¹).

De acuerdo a la Resolución 461/1998 del Departamento General de Irrigación, el valor máximo tolerado en los vertidos a canales de riego no debe superar los 45 mg.L⁻¹ de nitratos. Solamente en los puntos “Ruta 60” y “Chachingo” se registraron valores muy superiores a dicho tenor (de 675 mg. L⁻¹ en febrero de 2014 en el punto en “Ruta 60” y entre 66 a 110 mg.L⁻¹ en el punto “Chachingo” en agosto, septiembre y octubre de 2012). Sobre el Canal Chachingo, aguas arriba de la Ruta 60 se ubica una villa inestable que vuelca residuos domiciliarios a dicho canal. En la Figura 10 se presentan todos los resultados para los dos canales, observado que los mayores valores en canales de riego se presentaron en el punto “Chachingo”, por los aportes de lixiviados de los agroquímicos usados en los cultivos hortícolas, sobrepasando en prácticamente todos los muestreos el valor de 5 mg.L⁻¹ que indica el EPAS. Cabe destacar que en la figura 10 el eje y se ha graficado

hasta 45 mg.L⁻¹ aunque existieron algunos valores que sobrepasaron ampliamente este valor, como se indicó previamente.

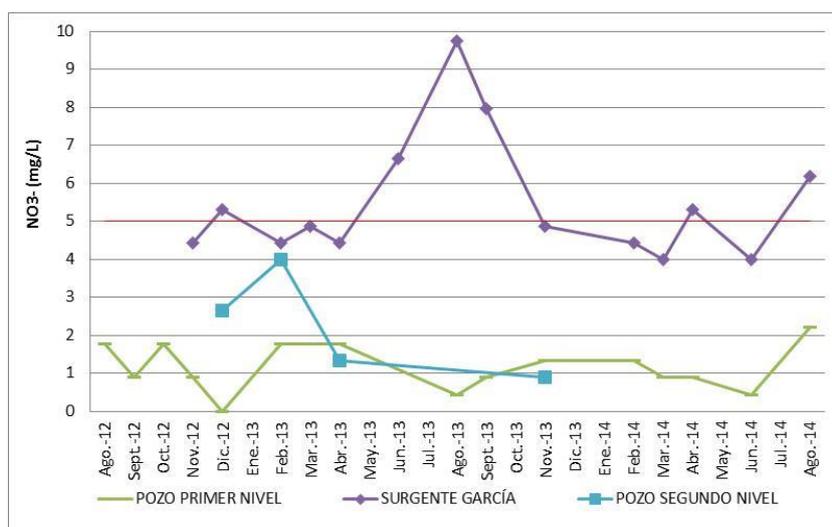
Figura 11. Variación de los valores de Nitratos en aguas subterráneas.

La línea horizontal roja marca el límite del EPAS (5 mg.L⁻¹) para no tener restricciones para riego.

Los tenores en aguas surgentes apenas superan los 6 mg.L⁻¹ en un muestro, descendiendo a valores de 3 mg.L⁻¹ ó menos en las perforaciones del primer nivel de explotación, que extraen agua subterránea de mejor calidad y están menos expuestas a la contaminación por la actividad agrícola (Figura 11).

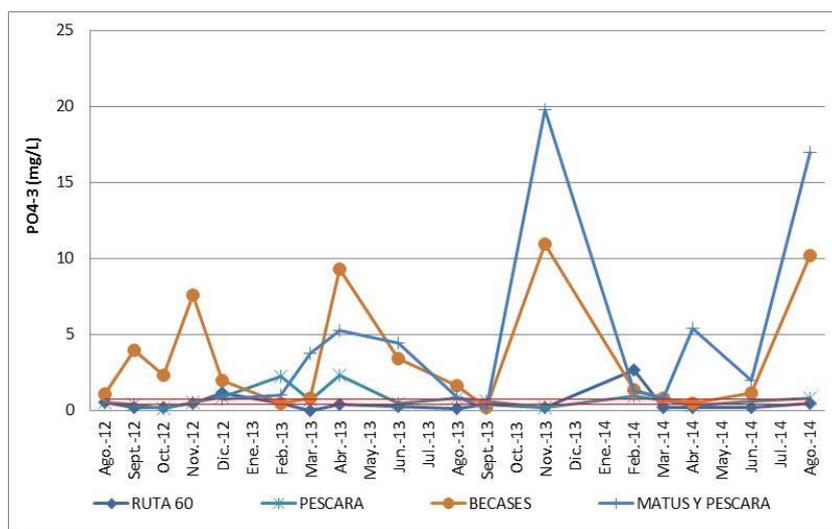
Figura 12. Variación de los valores de Fosfatos en el canal Pescara.

Como se observa en la figura 12, los mayores valores de fosfatos, que superan el límite de $0,7 \text{ mg.L}^{-1}$ dado por la Resolución 778 del DGI, se dieron en noviembre de 2013 y agosto de 2014 sobre el Canal Pescara en el punto “Matus y Pescara”, donde se registraron picos de 19 y 17 mg.L^{-1} . En el tramo final del canal (“Becases”) los valores hallados estuvieron cerca de 10 mg.L^{-1} en 4 oportunidades (24% de las muestras), repitiéndose en el mes de noviembre de los dos años. Esto coincide con trabajos anteriores donde se han detectado en el canal Pescara, altos valores de fosfatos en diferentes momentos lo cual se atribuye al uso de detergentes en las industrias de la zona, debiendo controlarse los efluentes (Cónsoli D. et al, 2015).

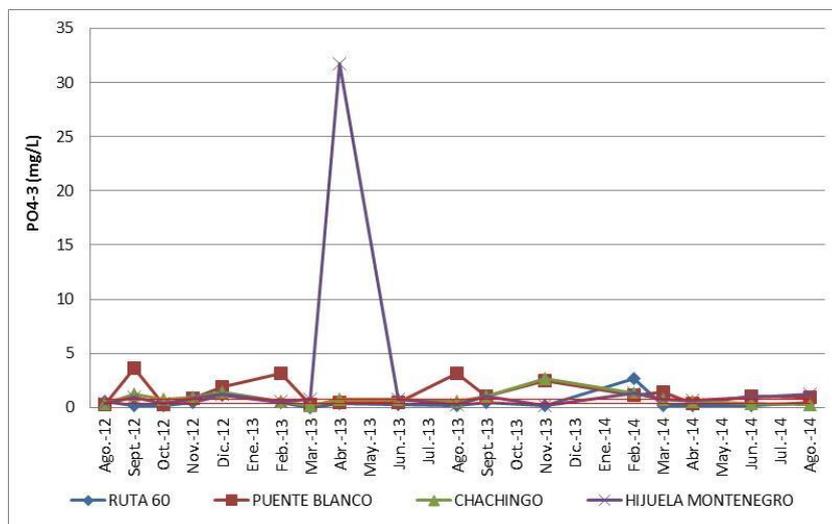
Figura 12. Variación de los valores de Fosfatos en el canal Chachingo.

El Canal Chachingo, los valores de fosfato son menores a los del canal Pescara, encontrando solo un valor extremo en el punto “Hijuela Montenegro”, pero en este caso a la inversa de lo explicado antes, los mayores tenores de fosfatos se registraron en los primeros tramos del canal a la altura del “Puente Blanco”, debido probablemente a la contaminación de origen industrial que se produce aguas arriba (Figura 13).

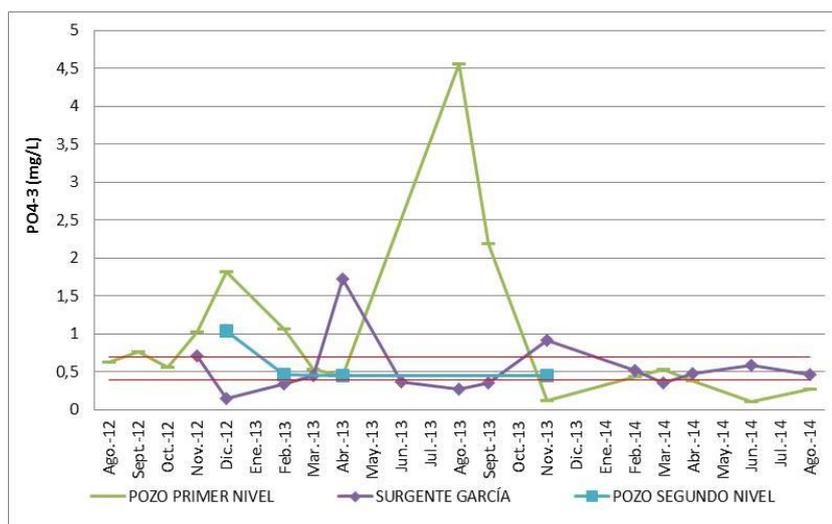
Figura 13. Variación de los valores de Fosfatos en aguas subterráneas.

Las aguas de origen subterráneo (figura 13) presentan escasa presencia de fosfatos en Surgente García, pero a diferencia de lo ocurrido en el bienio 2011-2013 (Zuluaga et al, 2013) donde ningún muestreo mostró valores que superaran el límite de la normativa, en el primer nivel de explotación de la Finca Monte Negro se han presentado en más del 50% de las muestras valores superiores a 0,7 mg. L⁻¹. Solo en una oportunidad, se han superado los 2 mg.L⁻¹, lo cual sucedió en el “pozo del primer nivel” en agosto de 2013 donde se determinaron 4,5 mg.L⁻¹. Aun así, resulta importante que el segundo nivel de explotación no ha recibido contaminación hasta el presente, superando solo en una oportunidad el valor de 0,7 mg.L⁻¹ dado por la Resolución 778 del DGI.
