# Evaluación de las estructuras de descarga de la presa La Barrancosa.

<sup>1</sup> Instituto Nacional del Agua – Laboratorio de Hidráulica – Programa Hidráulica de Obras.

**RESUMEN:** A partir de la firma del convenio entre la UTE Represas Patagonia y el Instituto Nacional del Agua (INA), el Laboratorio de Hidráulica del INA ha llevado adelante el estudio del comportamiento de las obras hidráulicas incluidas en la presa La Barrancosa, sobre el río Santa Cruz. Para ello se desarrolló el proyecto y construcción de un modelo físico en escala 1:40, materializado en la Nave 1 de Grandes Modelos que posee el INA en Ezeiza.

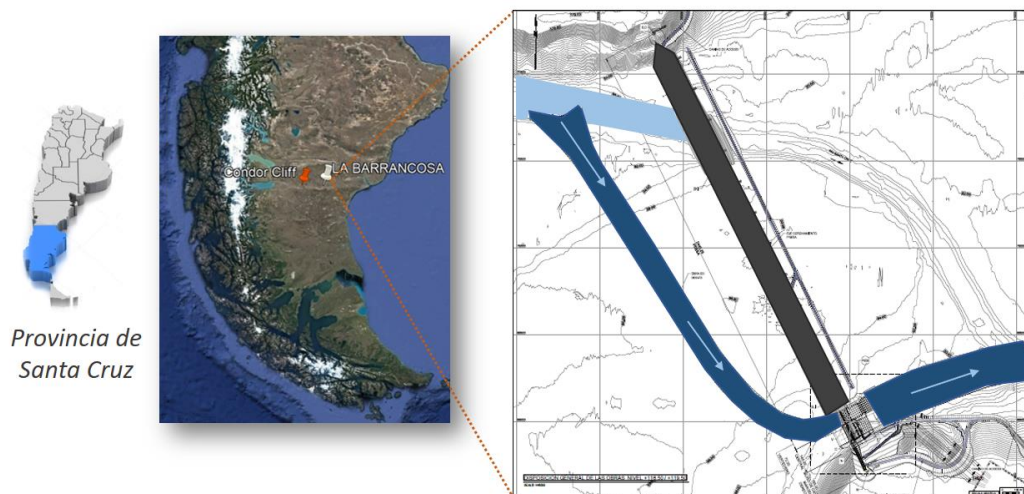
**Figura 1.- Ubicación obra.**

El proyecto de la presa La Barrancosa prevé la construcción de la obra de cierre propiamente dicha y la disposición de un conjunto de estructuras hidráulicas temporarias y definitivas, además de la central de generación hidroeléctrica, las cuales quedan reflejadas en la Figura 1.

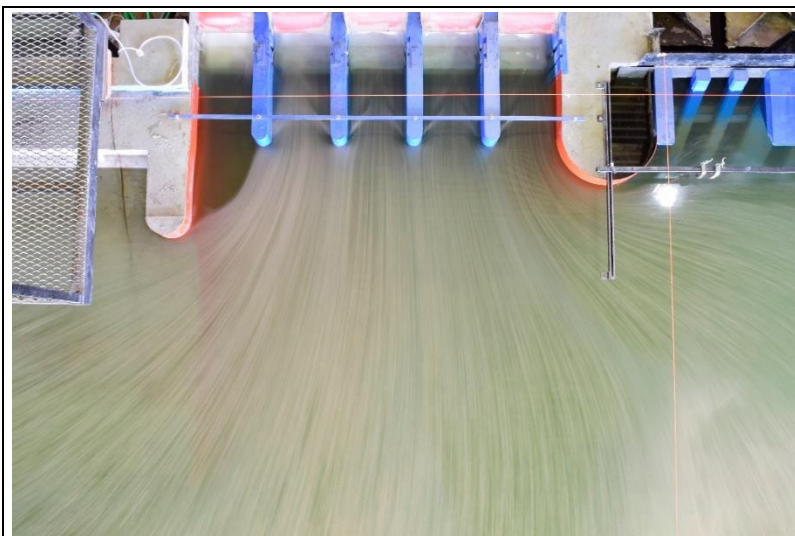
La caracterización de las condiciones de aducción al vertedero se realizó por medio de la visualización del flujo de llegada y mediante la medición de velocidades en el entorno cercano a la superficie libre. La fotografía siguiente permite observar el funcionamiento de la aducción al vertedero y la identificación de algunas trayectorias y líneas de corriente extrema.

$Q=4100 \text{ m}^3/\text{s}$

$T.R.=10000 \text{ años}$

*Aducción Vertedero*

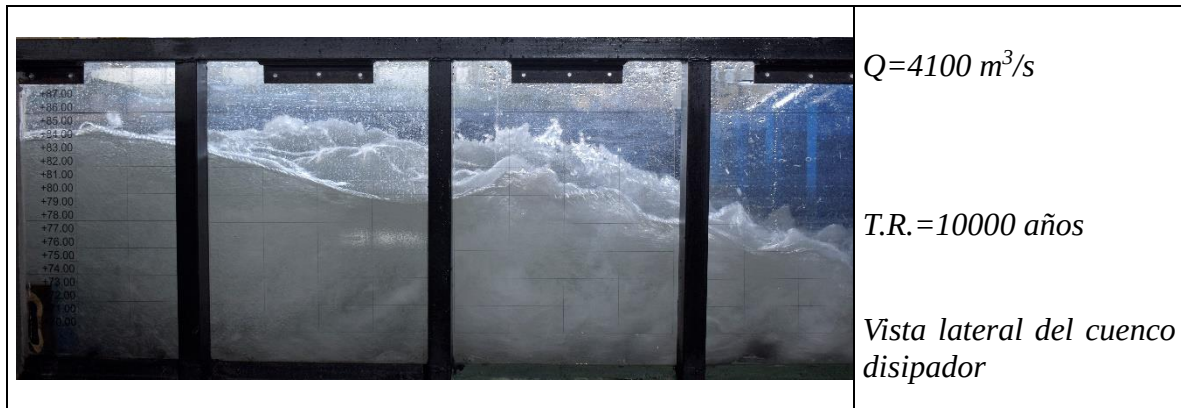
La siguiente fotografía permiten ver las características del flujo desde la sección de control que se establece sobre el perfil vertedero hacia aguas abajo, el cuenco disipador de energía.

- Se presentan variaciones de nivel entre los valores medios y los extremos que no llegan a exceder en ningún caso la cota de coronamiento de los muros laterales del cuenco.
- Se aprecia la importancia de la estructura dentada final en el proceso de estabilización del resalto.

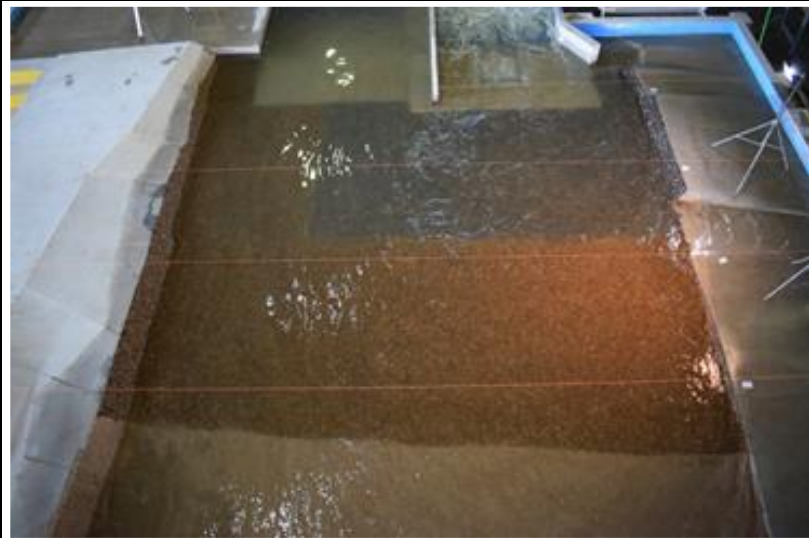
| | <p><math>Q=2100 \text{ m}^3/\text{s}</math></p> <p><math>T.R.=25 \text{ años}</math></p> <p><i>Evaluación de la estabilidad de las protecciones.</i></p> <p><i>Vista desde aguas abajo</i></p> |

Las fotografías permiten plasmar que, ante la erogación del caudal de  $2100 \text{ m}^3/\text{s}$ , las protecciones contempladas en el proyecto no se ven alteradas, sin que inclusive se produzcan erosiones sobre el material representativo del material aluvional.

- El ensayo realizado con el caudal de 2100 m<sup>3</sup>/s no muestra evidencia de erosión de ningún tramo de las protecciones previstas.
- La descarga de un caudal de 4100 m<sup>3</sup>/s provoca la falla de la protección de D50=0.30 m en un sector situado aguas abajo del cuenco, con un área de afectación de aproximadamente 4300 m<sup>2</sup>, en la que se alcanza la remoción del material aluvional hasta alcanzar la cota 71.20 m IGN que establece un fondo fijo en el modelo físico.
- No se aprecia erosiones en los tramos de protección enfrentados a la salida de la central ni en los taludes del canal del canal de restitución.

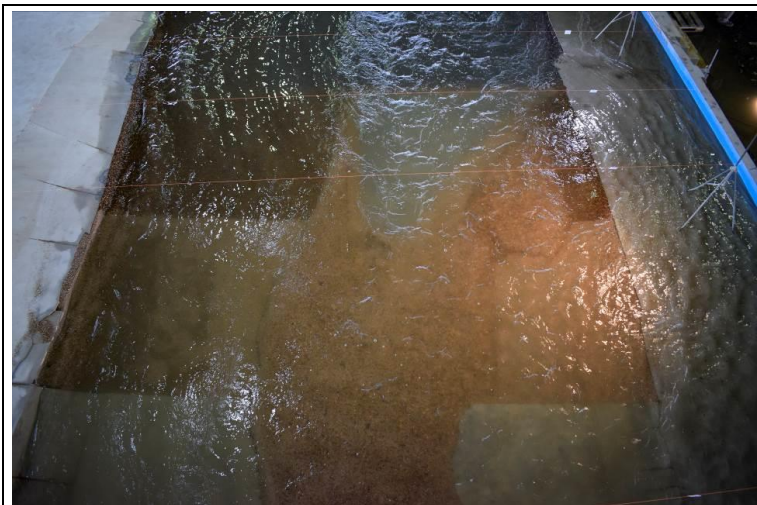
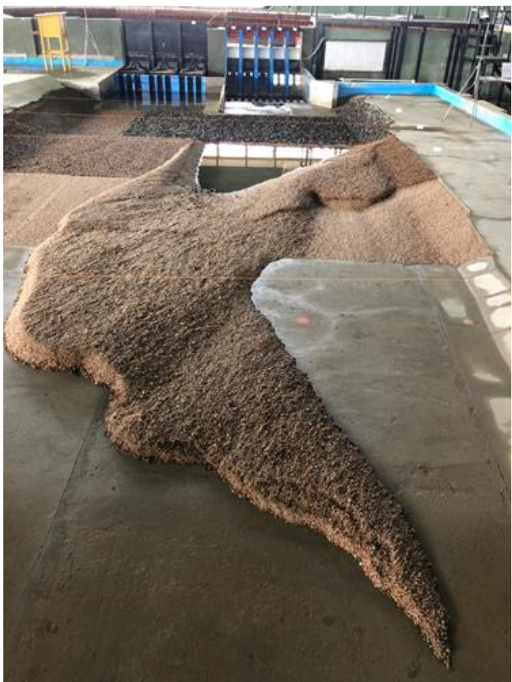
| | <p><math>Q=4100 \text{ m}^3/\text{s}</math></p> <p><math>T.R.=10000 \text{ años}</math></p> <p><i>Evaluación de la estabilidad de las protecciones.</i></p> <p><math>T_{\text{MODELO}}=360</math><br/>minutos</p> |

| | <p><math>Q=4100 \text{ m}^3/\text{s}</math></p> <p><math>T.R.=10000 \text{ años}</math></p> <p><i>Erosión final</i></p> <p><i>Vista desde aguas abajo</i></p> |

- No hay procesos de remoción del material de enrocado de  $D_{50}=0.90 \text{ m}$  dispuesto aguas abajo de la losa de protección a la salida del cuenco.

- El escurrimiento de descarga del vertedero provoca erosiones en un sector acotado del ancho total del canal de restitución, centrado en la zona de mayor velocidad del flujo. Esto produce el movimiento de una parte del material de protección previsto en el tramo 5, con material de protección característico de  $D_{50}=0.30 \text{ m}$ . La erosión registrada presenta un ancho máximo de 86 metros y una longitud de aproximadamente 100 metros.

- En ese sector, el flujo también provoca erosiones del material aluvional dispuesto debajo de la doble capa de enrocado de  $D_{50}=0.30 \text{ m}$ , siempre confinado al sector de máxima velocidad del flujo de descarga del vertedero.

- En consecuencia, y de acuerdo a lo observado, los procesos erosivos mencionados se han presentado solamente en la solera del canal, en la región de mayores velocidades relevadas en la Etapa 2, sin afectar los taludes laterales del canal de restitución.
