## INFORME MENSUAL DE MONITOREO EMBALSE SAN ROQUE

### MUESTREO 30/07/2019

**Código:** INA-CIRSA-IMSR-07-19.DOCX9

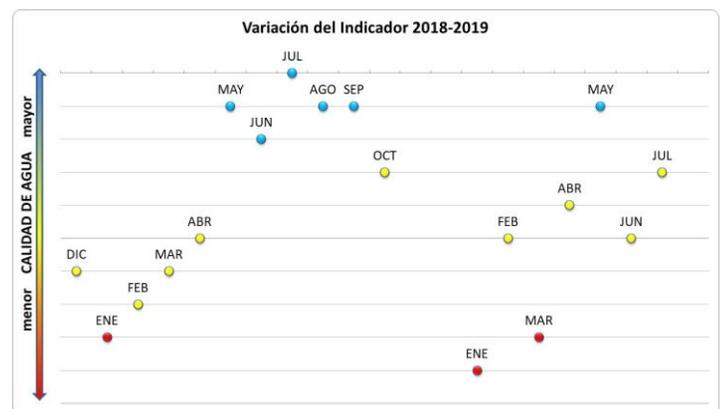
VALORACIÓN INMEDIATA DE SITUACIÓN DEL LAGO :

La condición del embalse ha sido clasificada como "Regular", dentro del contexto de eutrofia que presenta.
