INFORME MENSUAL DE MONITOREO EMBALSE SAN ROQUE

MUESTREO 30/03/2016

Las mediciones se efectúan en 6 puntos del embalse (centro, presa y desembocaduras). Se informan datos de conductividad, transparencia, temperatura, pH y oxígeno disuelto. Se agregan además observaciones de campo.

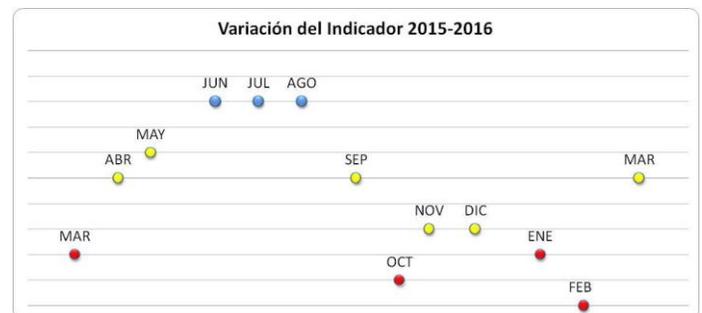
VALORACIÓN INMEDIATA DE SITUACIÓN DEL LAGO: ● REGULAR

El mayor pH y concentración de oxígeno disuelto en los estratos superiores (epilimnio) reflejan los procesos de fotosíntesis de las algas, principalmente *Ceratium sp*. La situación del embalse es clasificada como "Regular" consecuente con la dinámica de eutrofia que presenta.
