## INFORME MENSUAL DE MONITOREO EMBALSE SAN ROQUE

### MUESTREO 26/06/2018

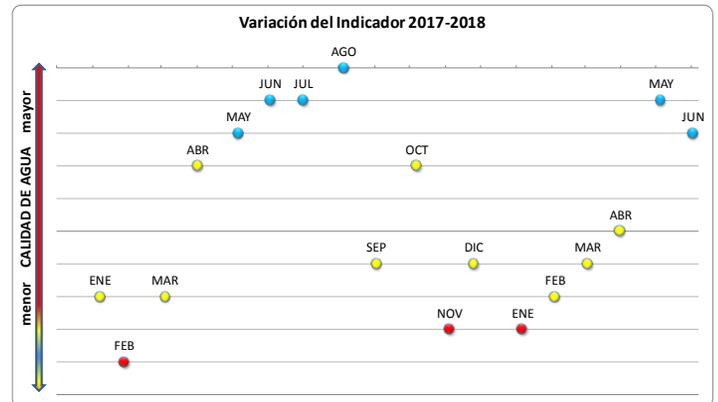
VALORACIÓN INMEDIATA DE SITUACIÓN DEL LAGO:

La situación del embalse es clasificada como "Normal", dentro de la dinámica de eutrofia que presenta.
