## INFORME MENSUAL DE MONITOREO EMBALSE SAN ROQUE

### MUESTREO 17/11/2015

Las mediciones se efectúan en 5 puntos del embalse (centro, presa y desembocaduras). Se informan datos de conductividad, transparencia, temperatura, pH y oxígeno disuelto. Se agregan además observaciones de campo.

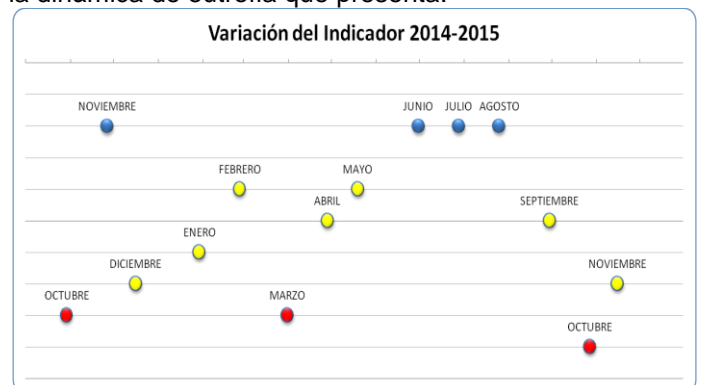
VALORACIÓN INMEDIATA DE SITUACIÓN DEL LAGO:

El embalse se halla claramente estratificado en el centro. Esta condición es reflejada por el pH y la concentración de oxígeno disuelto que son mayores en los estratos superiores (epilimnio) y menores en el fondo (hipolimnio). El descenso del nivel de oxígeno a nivel de hipoxia en las capas profundas del embalse se asocia a su consumo en los procesos de descomposición y a la falta de reposición desde la atmósfera. Esta situación no es deseable, ya que promueve a la liberación de nutrientes desde los sedimentos y al desarrollo de floraciones. La situación del embalse es clasificada como "Regular" consecuente con la dinámica de eutrofia que presenta.
