## INFORME MENSUAL DE MONITOREO EMBALSE SAN ROQUE

### MUESTREO 22/11/2016

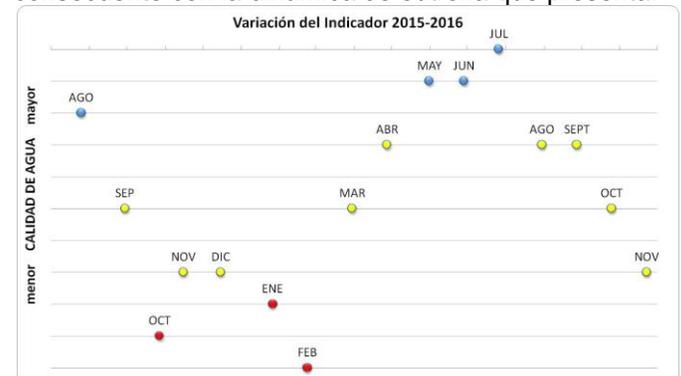
VALORACIÓN INMEDIATA DE SITUACIÓN DEL LAGO: ● REGULAR

La situación del embalse es clasificada como "Regular", consecuente con la dinámica de eutrofia que presenta.
